Rapport final

sur l'incendie d'un nouveau trolley-
bus électrique et à batteries

du 12 décembre 2021

à Givisiez (FR)

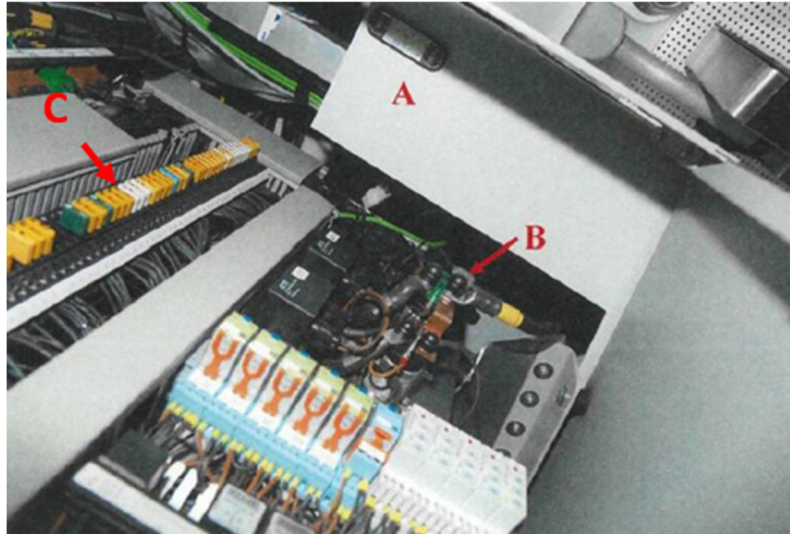
Illustration 12 : Image de comparaison du tableau électrique prise sur le trolleybus N° 6.

A : Emplacement du raccord pneumatique.

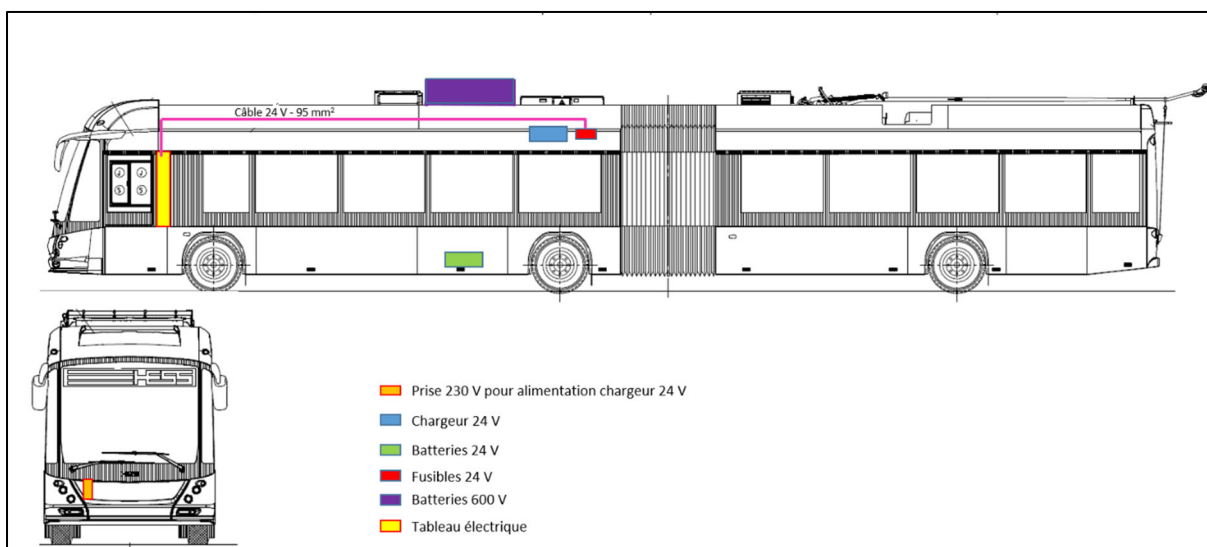
charge des batteries (annexe 1, illustration 13). Un relais déclenche le chargeur 24 V lorsque la charge des batteries du réseau de bord est assurée par le réseau 600 V.

Illustration 13 : Dessin-type d'un trolleybus avec les principaux appareils électriques (Source : tpf, adjonctions : SESE).
