Schlussbericht

über die Entgleisung einer Rangier-
bewegung

vom 6. Juli 2022

in Brig (VS)

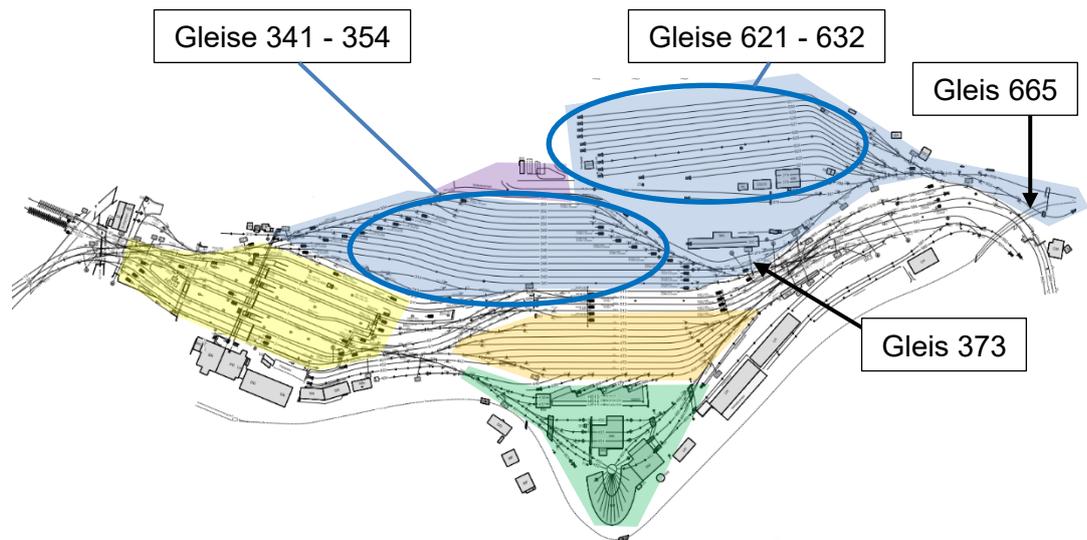
Abbildung 5: Nicht massstäblicher Planausschnitt Bahnhoferanlagen Brig
(Quelle: SBB, bearbeitet durch SUST)

Ab dem Zwergsignal 641B folgte im Fahrweg der Unfallfahrt nach rund 90 m das Zwergsignal 393B und nach weiteren rund 290 m, am Ende von Gleis 373, das Zwergsignal 373B sowie kurz danach die Entgleisungsvorrichtung Ev351.

Das Gleis 373 dient über das Ausziehgleis 665 in der Regel als Verbindung zwischen den Formatierungsgleisen (621 bis 632) und den Abfahrtsgleisen der Güterzüge (341 bis 354) (Abbildung 5). Es weist ein Gefälle von ca. 0.8 m über knapp 100 m gegen die Entgleisungsvorrichtung auf (0.8 ‰).

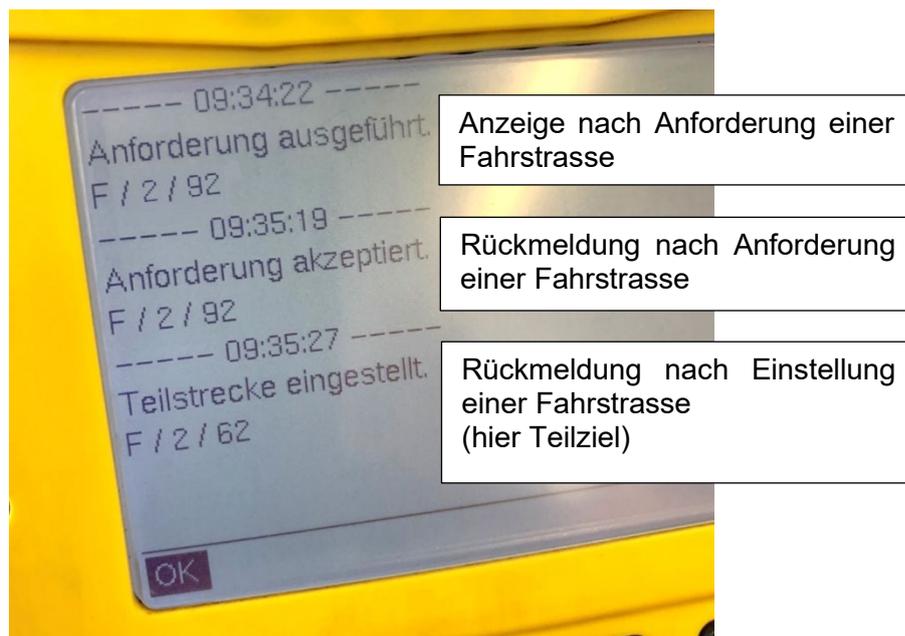
Abbildung 8: Bildschirmanzeigen bei Bedienung des Funkgleismelders.

Die beim vorherigen analogen Rangierfunk eingebaute Sprachausgabe «Achtung Teilziel» ist bei der Rangierkommunikation mit LISA nicht mehr vorhanden.

Die Anzeige, dass die Fahrstrasse eingestellt ist, bedeutet noch keine Zustimmung zur Fahrt. Diese ist für eine Fahrt massgebend erforderlich und erfolgt in der Regel durch die entsprechende Signalisation am Zwergsignal im Gleisfeld.

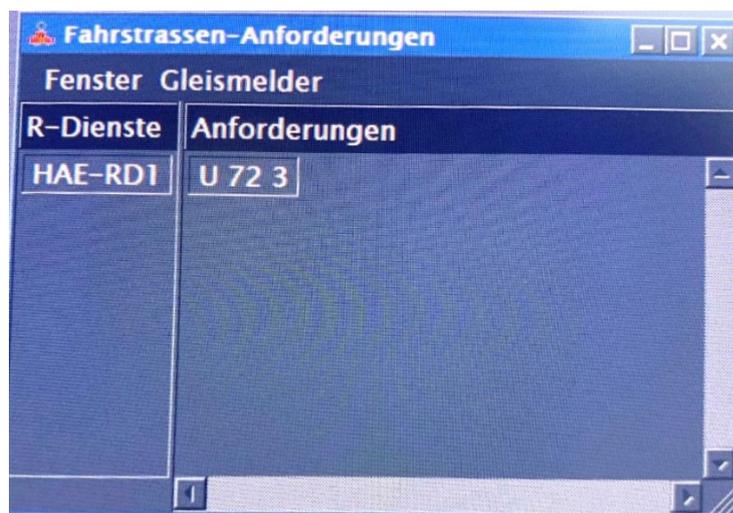
Abbildung 9: Anzeigefenster am Arbeitsplatz des Fahrdienstleiters. In der linken Spalte der Absender der Anforderung (Rangierdienst 1 von Hägendorf), in der rechten Spalte die Information über die Art der Fahrt sowie das angeforderte Start- und Zielgleis (Umstellfahrt von Gleis 72 nach Gleis 3).

Die Anforderung der Fahrstrasse erscheint beim Fahrdienstleiter in einem separaten Anzeigefenster. Manuell kann er die Anforderung per Drag and Drop auf die entsprechende Anzeige der Gleisanlage ziehen, worauf diese entweder in den Fahrstrassenspeicher übernommen oder direkt ausgeführt wird. Eine automatische Übernahme bspw. in den Fahrstrassenspeicher ist nicht vorhanden. Der Fahrdienstleiter entscheidet jeweils über die Ausführung der Anforderung.
