# **Abschlussbericht**

### **Sicherheitsuntersuchungsstelle SUST**

über die Entgleisung eines Güter-  
zuges im Gotthard-Basistunnel

vom 10. August 2023

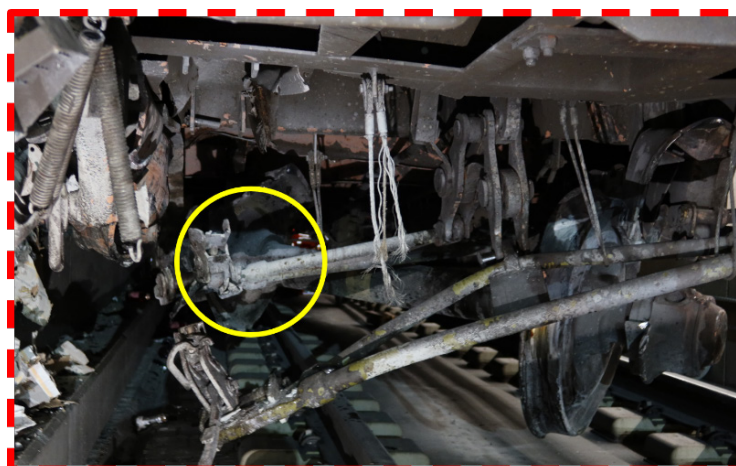
Beide Bremsdreiecke der Achse 1 waren im Bereich der Bremssohlenhalter stark beschädigt (Abbildung 6). Der in Fahrtrichtung hintere rechte Bremssohlenhalter war weitgehend zerstört; er wies massive Schleifspuren vom Betonboden auf.

**Abbildung 6:** Detailaufnahme der Achse. Im gelben Kreis ist der Rest der gebrochenen Radscheibe sichtbar. Im Vordergrund ist das herunterhängende, in Fahrtrichtung vordere, Bremsdreieck erkennbar.

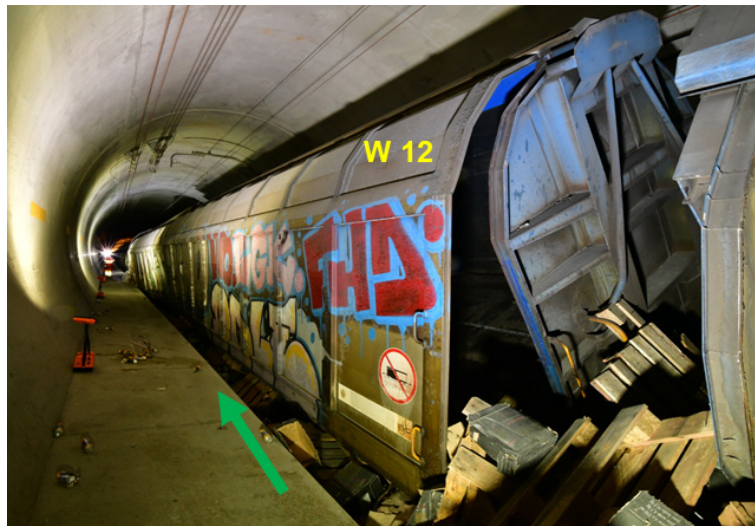
Ausser den entgleisungsbedingten Schäden waren bei der visuellen Kontrolle der Wagen 12 (Abbildung 7) und 13 (Abbildung 8) keine Mängel feststellbar.

**Abbildung 7:** Wagen 12 (Quelle: Kapo TI).

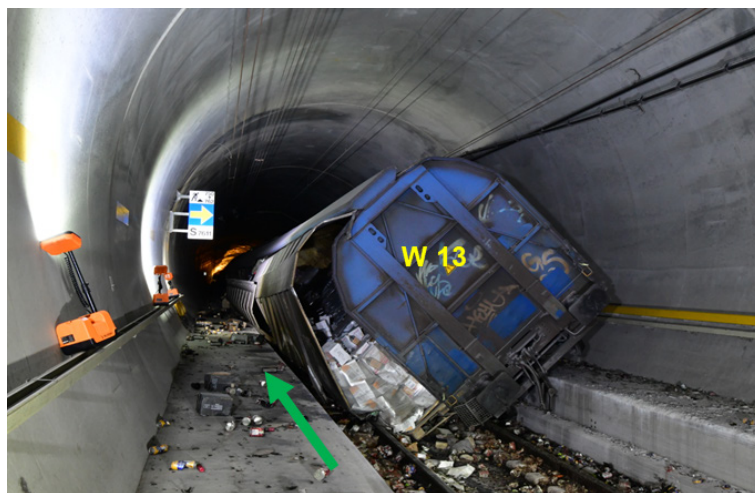
**Abbildung 8:** Wagen 13 (Quelle: Kapo TI).

Durch das Anheben des ersten Teils von Wagen 14, der dann quer auf der erhöhten Mittelkonsole rutschte, wurde der vorlaufende Wagen 13 einseitig ebenfalls angehoben, was in der Folge zur Entgleisung, zur Zugtrennung und zum Kippen des Wagens 13 in der Tunnelröhre West, Gleis 7000, führte. Der Wagen 13 kam ca. 150 m nach der Tunnelquerwand zum Stillstand (Abbildung 8). Durch die entstandene Dynamik entgleiste auch Wagen 12 (Abbildung 7).

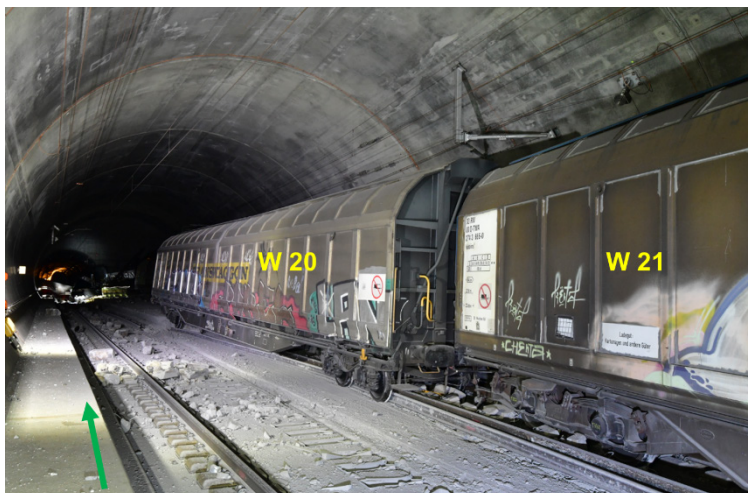
Abbildung 15: Wagen 20 und 21.

Ausser den entgleisungsbedingten Schäden konnten bei der visuellen Kontrolle sämtlicher Wagen keine weiteren Mängel festgestellt werden.

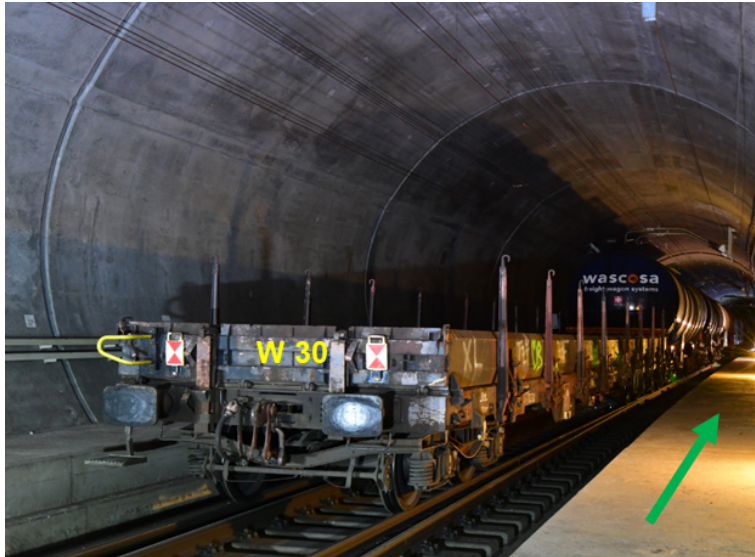
Die letzten vier Wagen des Zuges (Wagen 27 bis 30) sind nicht entgleist. Bei der visuellen Kontrolle an den Wagen wurden keine Mängel festgestellt. Bei den Wagen 27 bis 29 handelte es sich um Wagen mit Gefahrgutkennzeichnung mit der UN-Nummer «1093» (Acrylnitril stabilisiert) und der Nummer zur Kennzeichnung der Gefahr «336». Die Kesselwagen waren leer und ungereinigt.

**Abbildung 18:** Wagen 30 am Zugschluss (Quelle: Kapo TI).

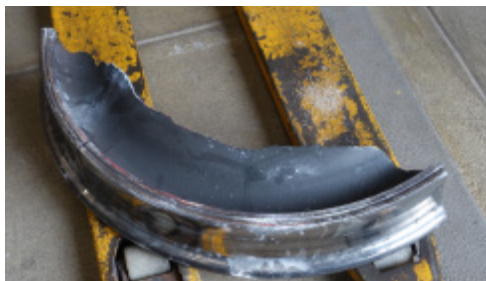
Im Tunnel bei km 47.30 wurde das erste Radfragment der Achse 1 des Wagens 11 gefunden (Abbildung 19). Zwischen km 47.10 und km 46.70 wurden sechs weitere Radfragmente gefunden (Abbildung 20 bis Abbildung 25).

**Abbildung 19:** Erstes Fragment [1] bei km 47.30.

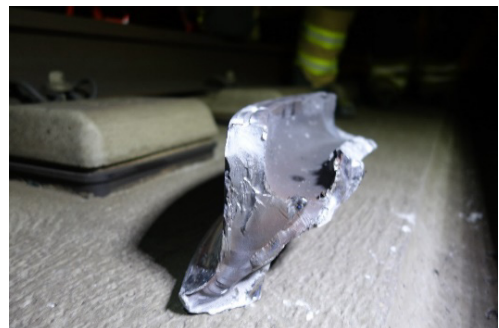
**Abbildung 20:** Fragment [2] bei km 47.10.

Kurz nach der Position, an der sich das zweite Radfragment gelöst hatte (Abbildung 20), sind auf einer Länge von ca. 150 m Aufschlagspuren auf dem rechten Schienenkopf sichtbar (Abbildung 39 und Abbildung 40).

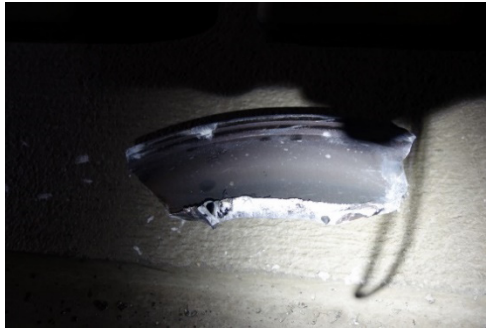
Abbildung 21: Fragment [3] bei km 46.93.

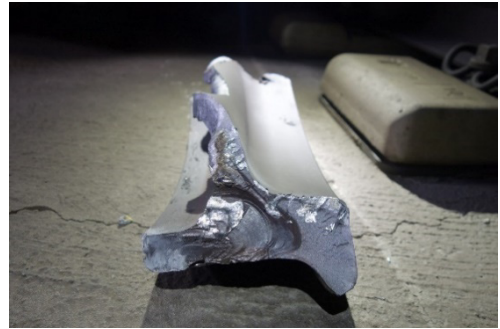
Abbildung 22: Fragment [4] bei km 46.90.

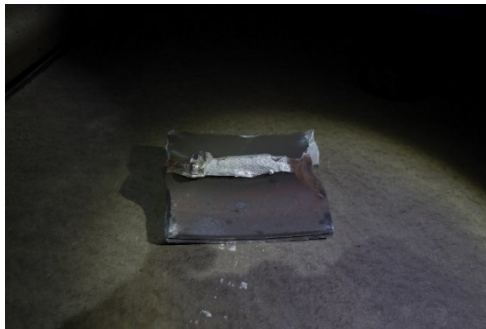
Abbildung 23: Fragment [5] bei km 46.80.

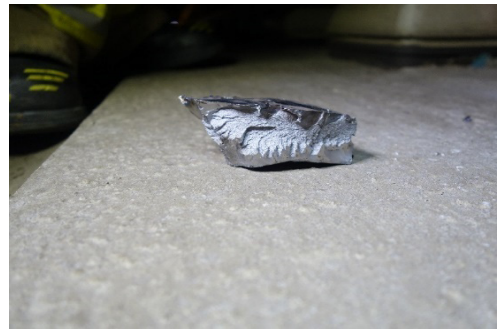
Abbildung 24: Fragment [6] bei km 46.77.

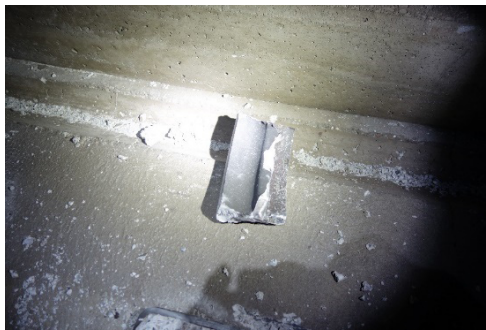
Abbildung 25: Fragment [7] bei km 46.70.

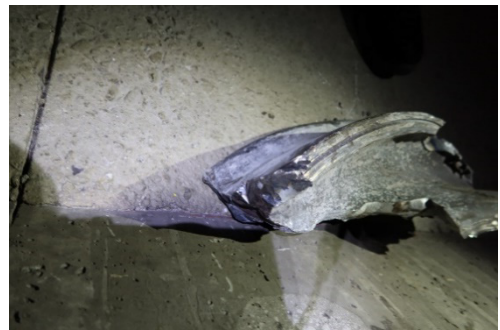
Im Bereich der ersten Weiche W387 der Multifunktionsstelle Faido bei km 40.50 wurde das letzte Radfragment gefunden (Abbildung 26).

Abbildung 26: Fragment [8] bei km 40.50.

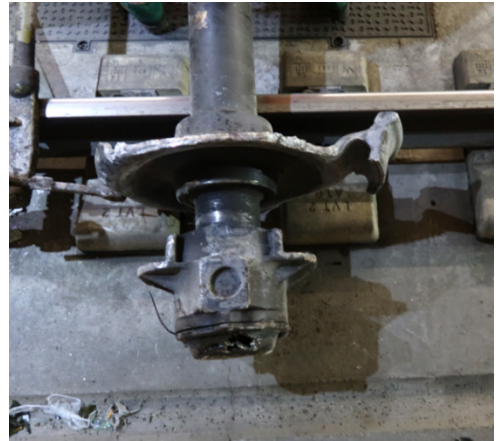
**Abbildung 29:** Rest der gebrochenen, rechten Radscheibe.

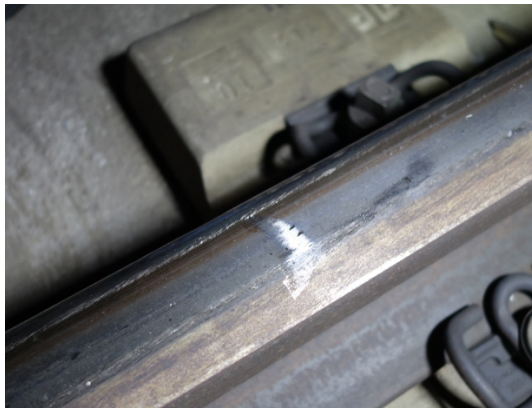
**Abbildung 39:** Spur auf dem in Fahrtrichtung rechten Schienenkopf (km 46.9–46.8).

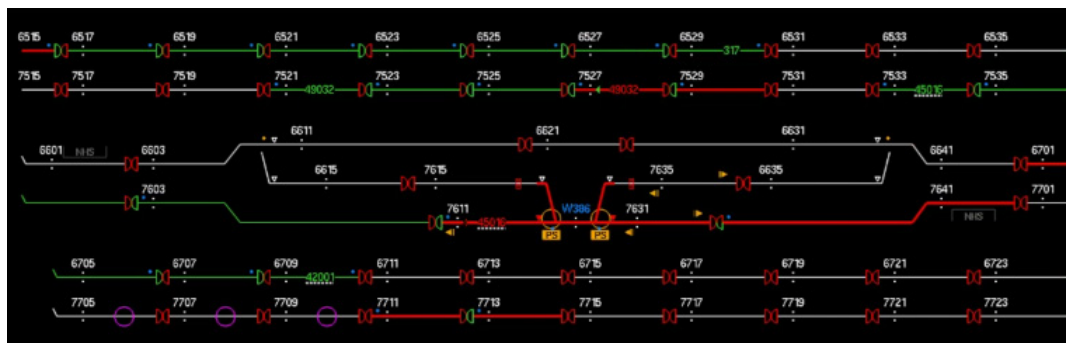
Auf dem Ittis-Bildschirm wiesen die Abschnitte 7705–7709 nach der Zugdurchfahrt Achszählervalenzstörungen<sup>8</sup> (magenta-farbige Kreise) auf (Abbildung 49). Dies als Folge der Beschädigungen der Verkabelung der Achszähler (Abbildung 50) durch die entgleiste Achse 1 des Wagens 11. Die Abschnitte 7711 und 7713 blieben belegt.

**Abbildung 49:** Auszug aus der Ittis-Aufzeichnung:

Die nordwärts fahrenden Züge auf Gleis 7000 fahren im Abschnitt 7723 in den Bereich ein und verlassen diesen im Gleis 7515. Die Magenta-farbenen Kreise in den Gleisen 7705, 7707 und 7709 signalisieren Achszählervalenzstörungen; rechts von diesen, in den Abschnitten 7711 und 7713, bleibt eine Belegung (rote Linie). Eine Belegung kann auch resultieren, wenn beide Achszähler gestört sind.

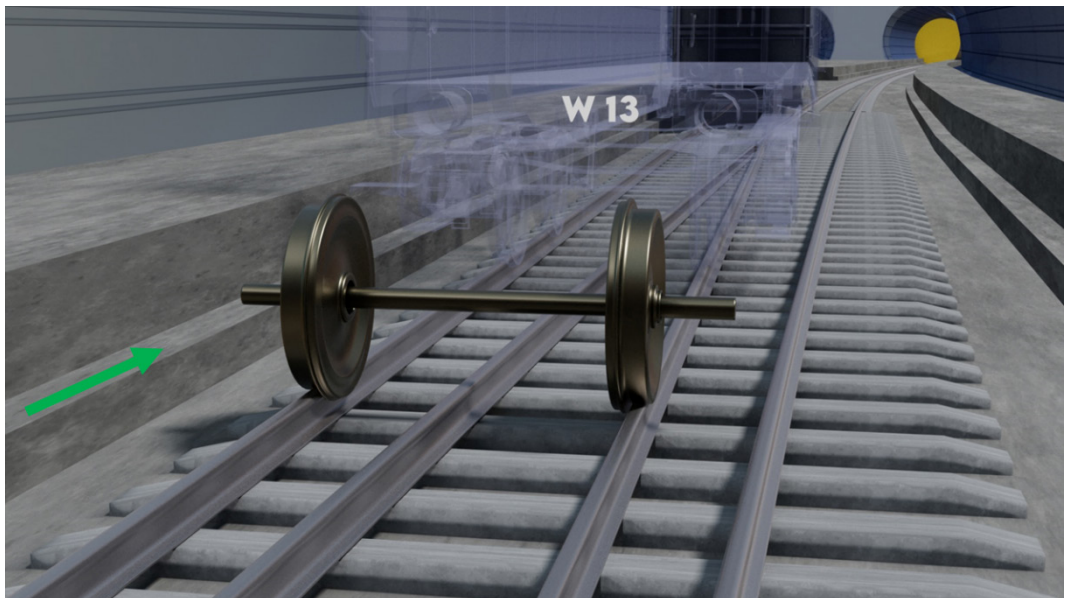
**Abbildung 57:** Wagen 14, Achse 1.

Trotz der Zerstörung von Weiche W386 passierten die Achsen 2–4 von Wagen 11, die nachfolgenden Wagen 12 und 13 (Abbildung 56) sowie die erste Achse des Wagens 14 die Weiche noch in gerader Richtung ins Gleis 7000 (Abbildung 57).

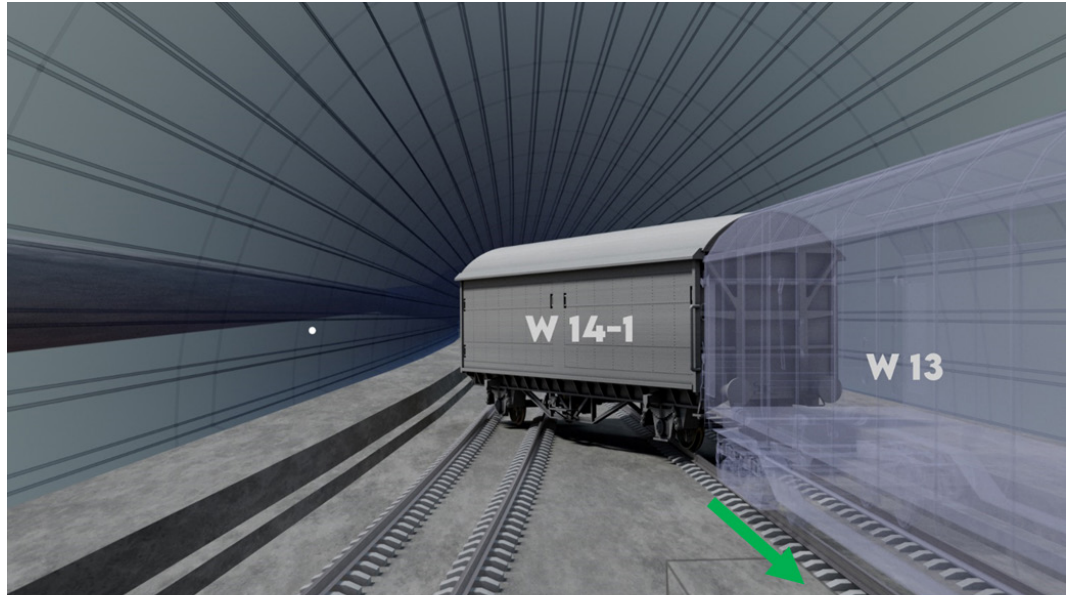
Die Achse 2 von Wagen 14 wurde in Richtung des Verbindungsgleises zur Tunnelröhre Ost (Gleis 6000) abgelenkt.

**Abbildung 58:** Wagen 13 auf dem Gleis 7000 und dahinter der abgelenkte Wagen 14-1, mit der vorderen Achse ebenfalls auf dem Gleis 7000 (rechts) und mit der hinteren Achse auf dem Verbindungsgleis (links).

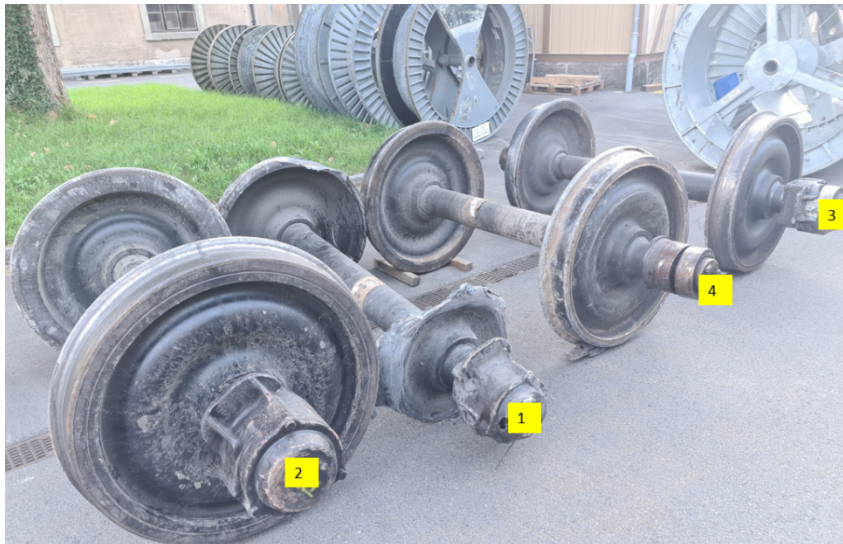
**Abbildung 66:** Aufnahme der vier Radsätze von Wagen 11 nach der Bergung.

Die Radsätze 2–4 (Abbildung 66) wiesen leichte Schäden auf, die auf die Entgleisung zurückzuführen sind.

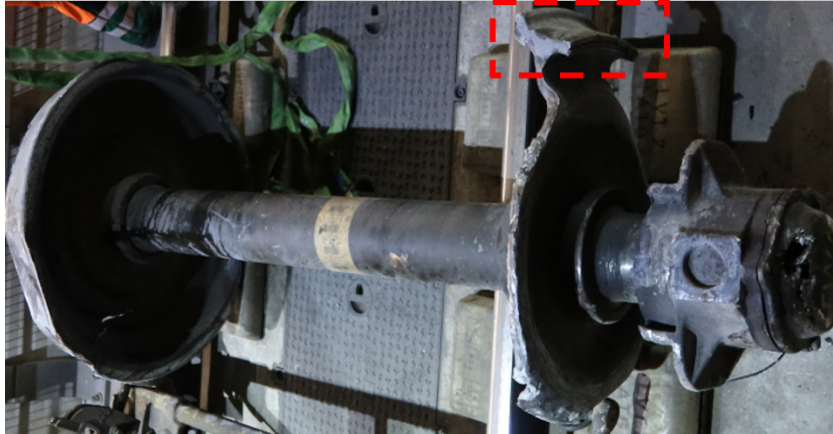
**Abbildung 67:** Radsatz 1, Aufnahme im Tunnel bei der Bergung.

Das rechte Rad ist gebrochen.

Der Spurkranz des linken Rades wies eine starke Verformung im Bereich des Spurkranzes auf und hatte eine ca. 30 cm lange Flachstelle am Radumfang (Abbildung 67).

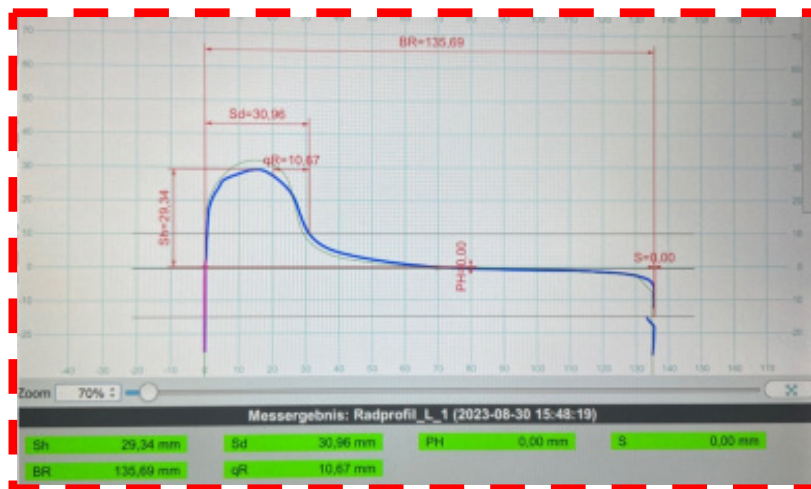
Alle Spurkranzmasse des linken Rades (Sh, Sd, qR) entsprachen weitgehend den Neuwerten. Das linke Rad wies keinen Hohllauf auf. Grössere Ausbröckelungen waren nicht vorhanden.

Die Profilverformung (blaue Linie) an der Spurkranzkuppe der linken Radscheibe ist eine Folge der Entgleisung (Abbildung 68).

**Abbildung 68:** Soll- / Ist-Radprofil des gebrochenen Rades der Radsatz 1. Grün: Neu- / Soll-Profil; Blau: Ist-Profil.

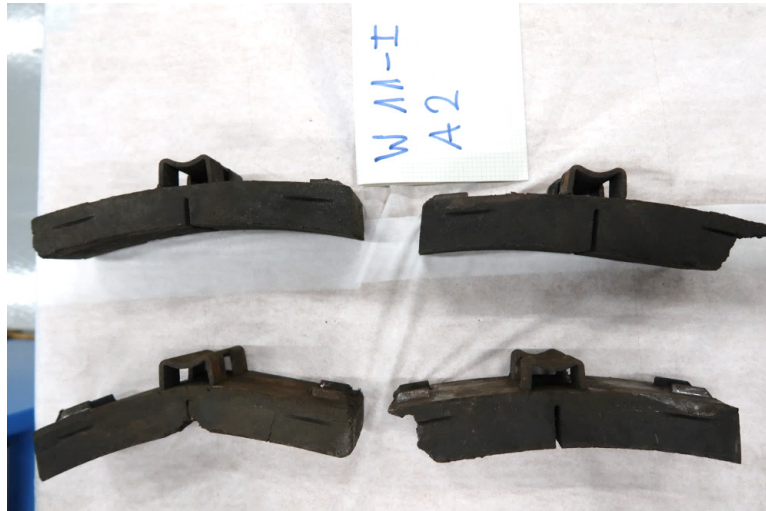
- Die Sohlen der Achse 1 wurden bei der Entgleisung zerstört.
- Abgesehen von den mechanischen Schäden als Folge der Entgleisung gibt der Zustand der Bremssohlen der Achsen 2–4 keinen Anlass für Beanstandungen. An den Sohlen sind keine Spuren von Überhitzung sichtbar.
- Es ist nicht nachvollziehbar, zu welchem Zeitpunkt die Bremssohlen eingebaut wurden.

**Abbildung 69:** Bremssohlen des Radsatzes 2 von Wagen 11.

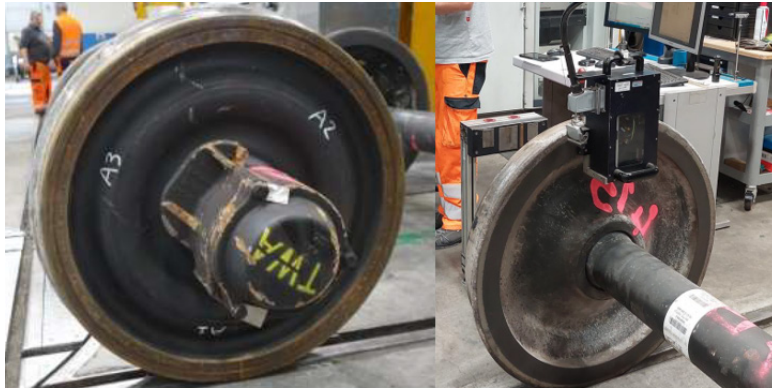
Alle Radprofile wurden erfasst. Die Eigenspannung aller Räder wurde gemäss VPI-Vorgaben für IS2 mittels Ultraschall geprüft (Abbildung 70).

- Ein Rad des ersten Radsatzes, das in der Tunnelröhre West, Gleis 7000, aufgefunden wurde, ist verbogen. Alle anderen Achsen weisen keine grösseren Beschädigungen auf;
- Es sind keine grossen entgleisungsbedingten Spuren an den drei anderen Achsen erkennbar;
- Alle Radprofile sind weitgehend neuwertig;
- Die Eigenspannungswerte aller Räder befinden sich zwischen +19 und +139 MPa (Druckeigenspannung, zulässiger Maximalwert für diesen Radtyp: –300 bis +400 MPa).

**Abbildung 70:** Aufnahme eines Radsatzes bei der Eigenspannungsmessung.

Die heutige Messmethode (Abbildung 70) erfasst die Eigenspannung nur in einem bestimmten Bereich des Radkranzes und liefert einen gemittelten Wert. Dieses Messsystem ist nicht in der Lage, eine erhöhte Eigenspannung an der Oberfläche des Rades zu detektieren. Somit ist mit der heutigen Messmethode nicht festzustellen, an welcher Stelle die Rissinitiierung infolge einer zu hohen Eigenspannung entsteht. Wie in diesem Bericht unter Kapitel 4.2.4 «Gutachten – Metallurgische Untersuchung der Radsätze» dargestellt wird, ist das Vorhandensein von Zugspannungen ein massgeblicher Faktor für die Rissentstehung auf der Lauffläche einer Radscheibe.

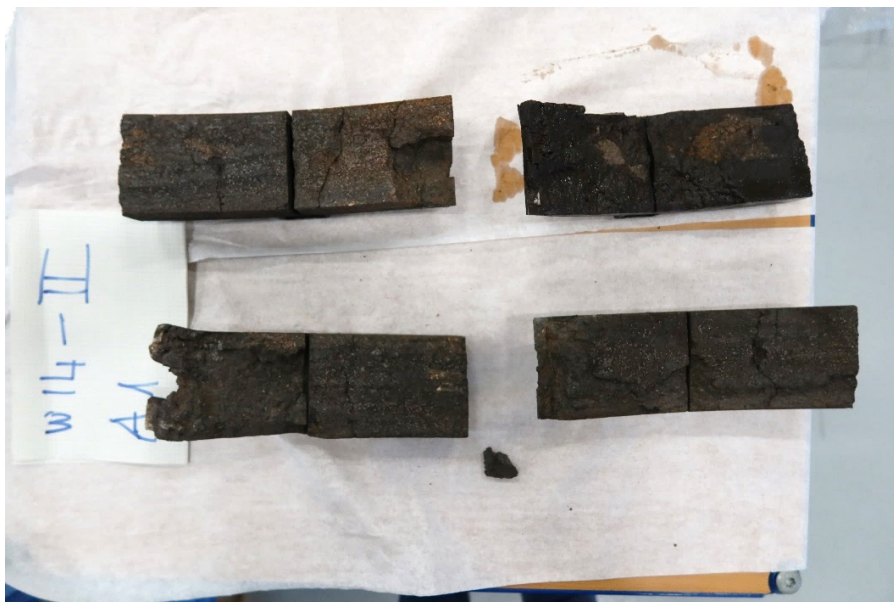
Abgesehen von den mechanischen Schäden infolge der Entgleisung gibt der Zustand der Bremssohlen der Achsen 2–4 keinen Anlass für Beanstandungen. An den Sohlen sind keine Spuren von Überhitzung sichtbar.

**Abbildung 71:** Bremssohlen der ersten Achse von Wagen 14-2.

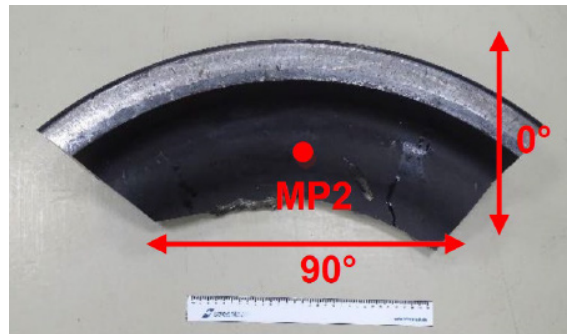
**Abbildung 77:** Eigenspannungsmessung am Radsteg im Messpunkt MP2.

Im Radsteg liegt die Druckeigenspannung<sup>13</sup> an der Oberfläche bei ca. -200 MPa.

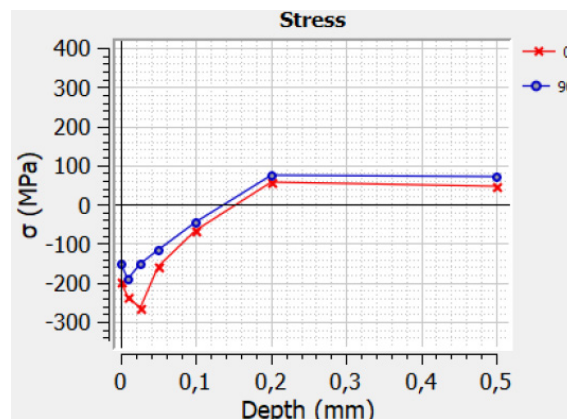
**Abbildung 78:** Werte im Messpunkt MP2 der Eigenspannung im Radsteg.

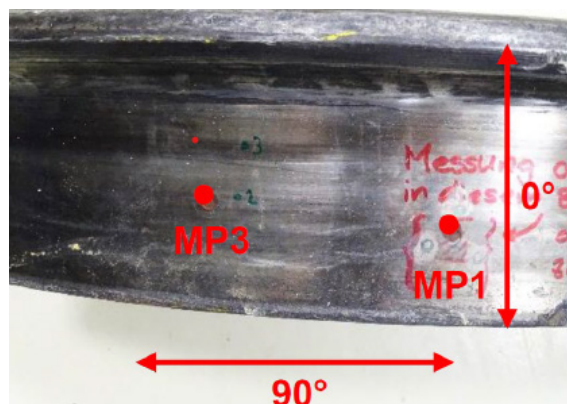
**Abbildung 79:** Eigenspannungsmessung an der Oberfläche in den Messpunkten MP1 und MP3.

- Im Messpunkt MP1 beträgt die Druckeigenspannung an der Oberfläche ca. -250 MPa.
- Im Messpunkt MP3 liegt eine hohe Zugeigenspannung an der Oberfläche von ca. +370 MPa vor.
- Mit zunehmender Tiefe nimmt der Wert der Eigenspannung ab.

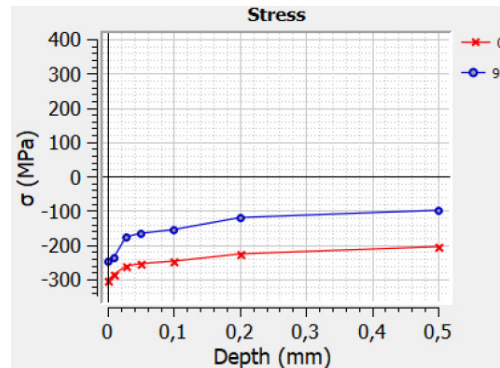
**Abbildung 80:** Werte der Eigenspannung an der Oberfläche im Messpunkt MP1.

- Neben Druckeigenspannungen (–250 MPa) sind an der Oberfläche auch hohe Zugeigenspannungen (+370 MPa) nachgewiesen worden.
- Die metallografischen Untersuchungen zeigten, dass in unmittelbarer Nähe der Messposition der Zugeigenspannungen Risse vorhanden sind.

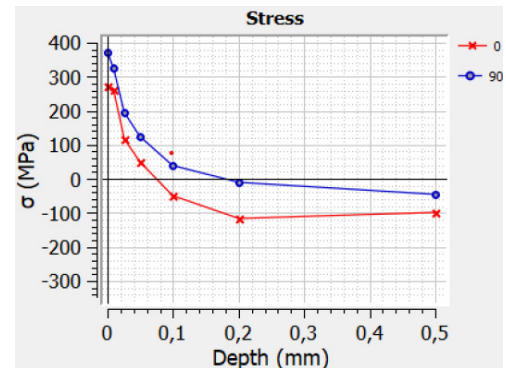
**Abbildung 81:** Werte der Eigenspannung an der Oberfläche im Messpunkt MP3.

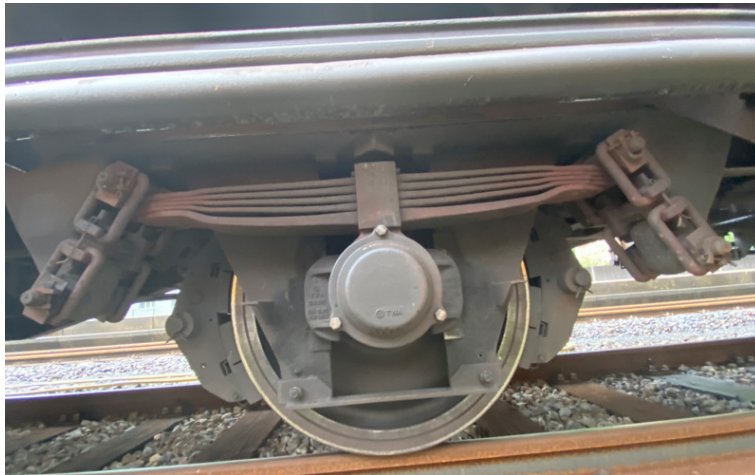
**Abbildung 89:** Mögliche Sicht auf eine Radscheibe eines Wagens vom Typ Laaiis. (Vergleichbare Aufnahme ausserhalb des Tunnels von Wagen 8 des Güterzuges 45016.)

Für eine visuelle Kontrolle des Zustandes der äusseren Seite der Radscheibe ist die Sicht nur im unteren Bereich gegeben (Abbildung 89), da die im linken und rechten Bereich des Achslagergehäuses vorhandenen Achshalter diese stark einschränken.

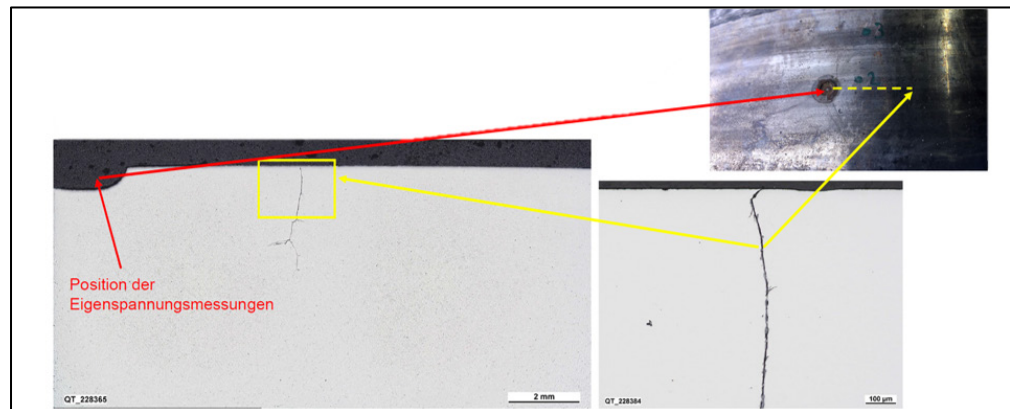
- Neben der Position der Eigenspannungsmessung wies das Rad einen senkrechten Riss von ca. 2 mm Tiefe auf (Abbildung 90).

**Abbildung 90:** Position der Eigenspannungsmessung und Position des Risses. Der Riss verläuft senkrecht zur Obefläche.

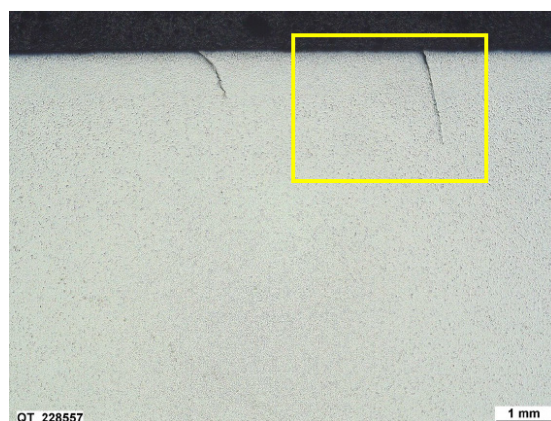
- Alle Spurkranzmasse (Sh, Sd, qR) entsprachen weitgehend den Neuwerten.
- Grössere Ausbröckelungen sind nicht vorhanden.
- Mehrere Risse, ausgehend von der Lauffläche, sind vorhanden. Der Rissverlauf (Abbildung 91), mit zunehmender Tiefe ungefähr senkrecht zur Oberfläche, ist analog dem des gebrochenen Rades (Abbildung 75).
- Im Bereich der Rissinitiierungen sind keine mechanischen Beschädigungen (Rollkontaktermüdung) sowie keine Einschlüsse im Material sichtbar.

**Abbildung 91:** Lichtmikroskopischen Aufnahme der Lauffläche.

- Die an der Lauffläche vorhandenen hohen Eigenspannungen werden als massgeblicher Faktor für die Rissentstehung angesehen.
- Das Vorhandensein von mehreren, gleichartigen Bruchflächen und von zahlreichen weiteren, von der Lauffläche ausgehenden senkrechten Risse legt nahe, dass es sich um ein systematisches Phänomen handelt und nicht auf einzelne Materialdefekte zurückzuführen ist.

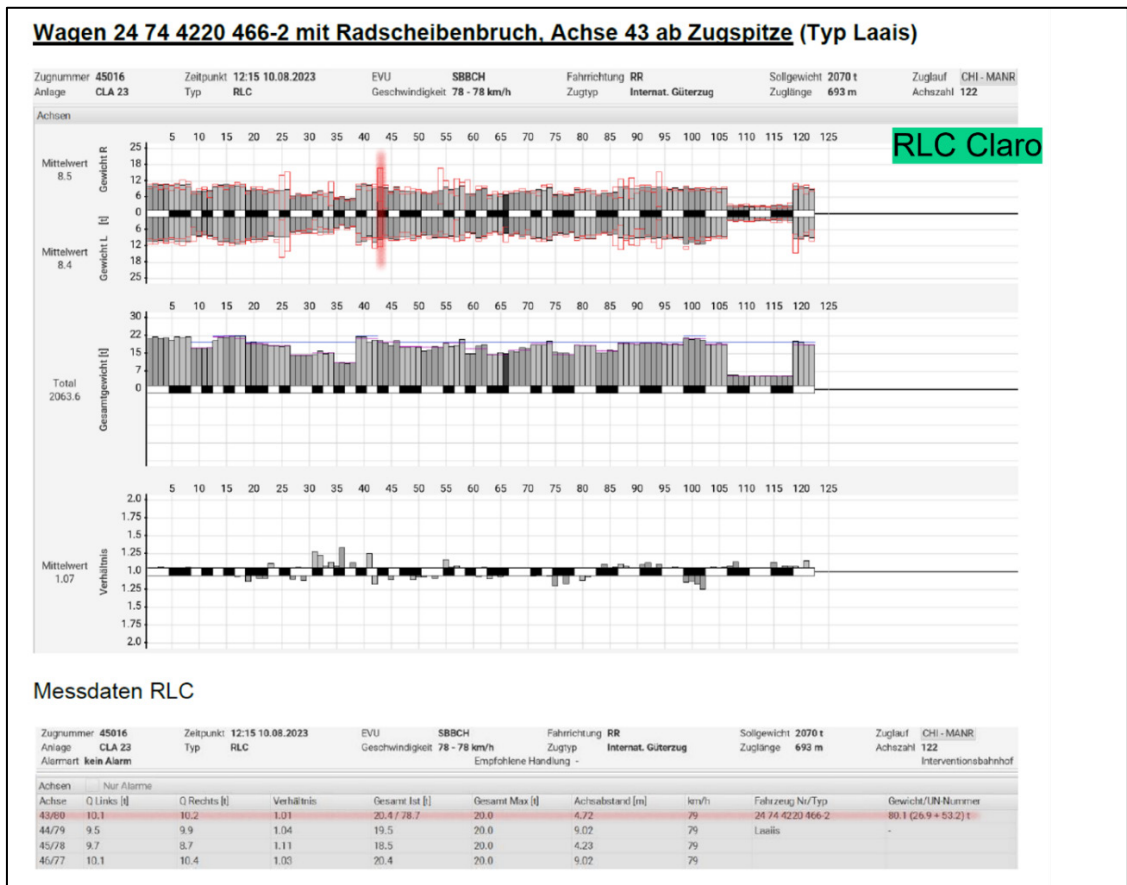
Radverhältnis ZKE-RLC in Claro – Wagen 11 (Wagen 466-2), Achse 1

Bei der Durchfahrt der RLC-Messstelle in Claro (Anlage 2, Abbildung 93) wurde eine dynamische Radkraft bei der vordersten Achse von Wagen 11  $< 18$  t gemessen (Alarm-Eingriffswert Radfehler: Dyn. Radkraft  $\geq 40$  t).

Abbildung 93: Aufzeichnung Radverhältnis ZKE-RLC in Claro, Zug 45016, am 10.08.2023.

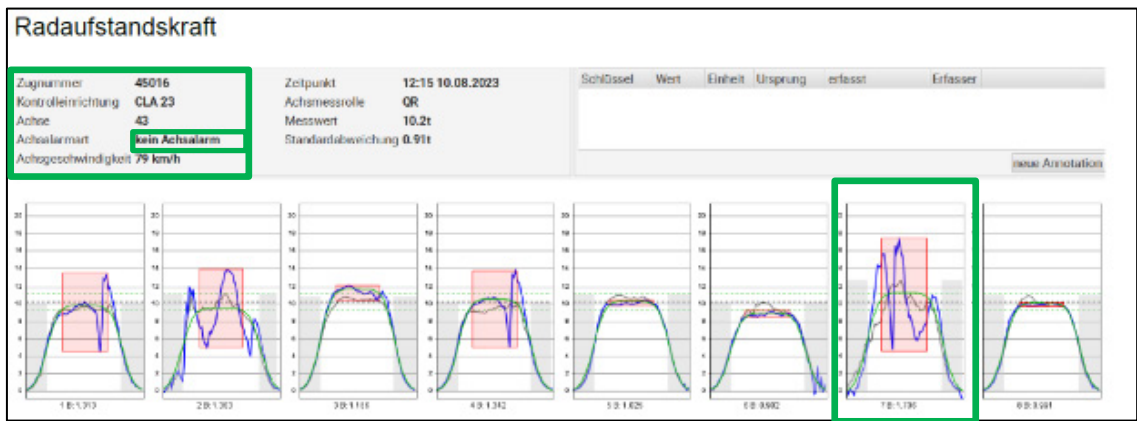
Radaufstandskraft ZKE-RLC in Claro – Wagen 11 (Wagen 466-2), Achse 1

Abbildung 94: ZKE-Aufzeichnung der Radaufstandskräfte: RLC in Claro, Zug 45016, am 10.08.2023.

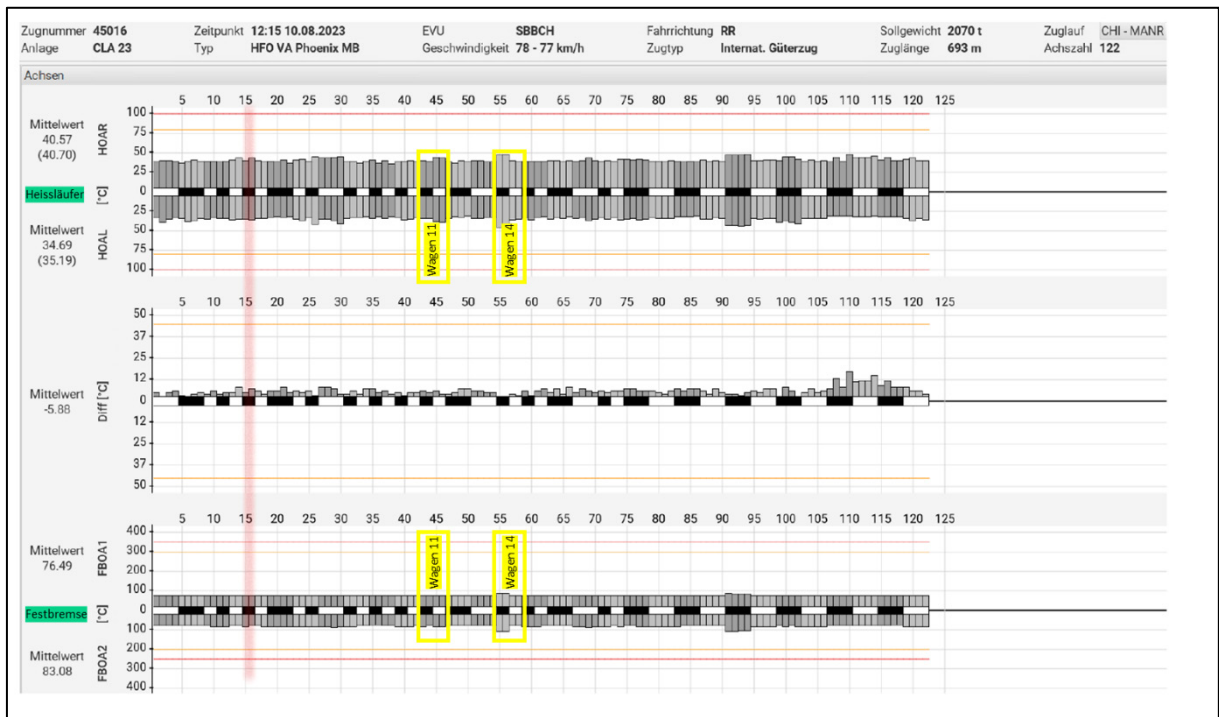
ZKE-Aufzeichnung in Claro

Bei der Durchfahrt an diesen beiden Messstellen am 10. August 2023, hatte kein Wagen des Zuges 45016 einen HFO-Alarm ausgelöst (Anlage 3, Abbildung 95).

Abbildung 95: Aufzeichnung ZKE-HFO in Claro, Zug 45016, am 10.08.2023.

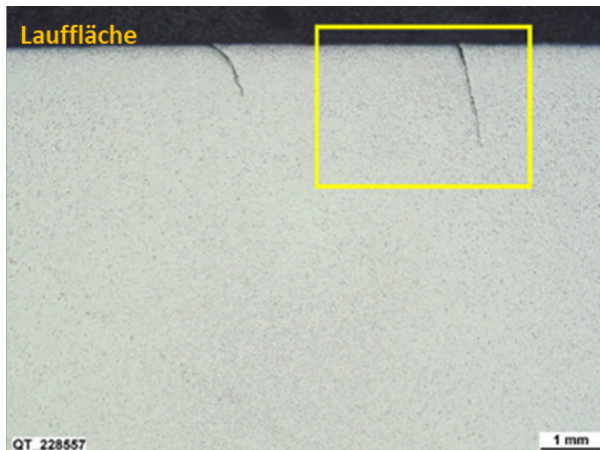
- Das Vorhandensein von zahlreichen weiteren von der Lauffläche ausgehenden Rissen legt nahe, dass es sich um ein systematisches Phänomen handelt, das nicht auf einzelne Materialdefekte zurückgeführt werden kann. Der Radsatz 2 (128066), der im Jahr 2021 produziert wurde und ca. 50 000 km zurückgelegt hatte, wies schon Risse, die unter einem relativ flachen Winkel verlaufen, auf. Bei den beiden Radsätzen 3 (00410) und 4 (417 326) sind jeweils deutlich sichtbare Risse ausgehend von den Laufflächen vorhanden (Anlage 6, Abbildung 97 und Abbildung 99). Die Risse breiten sich ungefähr senkrecht zur Oberfläche aus.

**Abbildung 97:** Lichtmikroskopische Aufnahme der intakten Lauffläche von Radsatz 3, Radscheibe links.
