# **Zwischenbericht der Schweizerischen Sicherheitsuntersuchungsstelle SUST**

über die Entgleisung eines Güterzuges  
im Gotthard-Basistunnel

vom 10. August 2023

in Faido (TI)

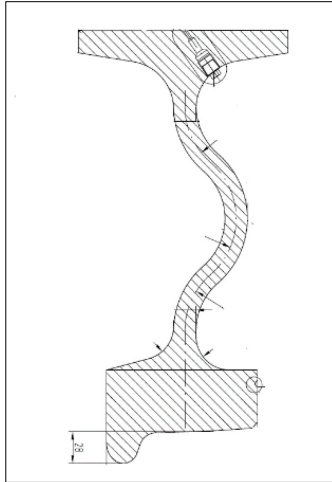
**Abbildung 6:** Zeichnung Radtyp BA 390 (Quelle: Typenzeichnung).

Das gebrochene Rad ist ein Vollrad vom Typ BA 390 (Abbildung 6) mit einer Rad-satzlast vom 22.5 t. Die Stahlgüte ist ER7. Das Rad wurde 2008 hergestellt.

Seit der letzten Instandhaltung (IS<sup>2</sup>) der Achse wies diese eine Laufleistung von ca. 140 000 km auf. Der Raddurchmesser betrug 862 mm. Die Bremssohlen sind vom Typ LL (Verbundstoff-Bremssohlen).

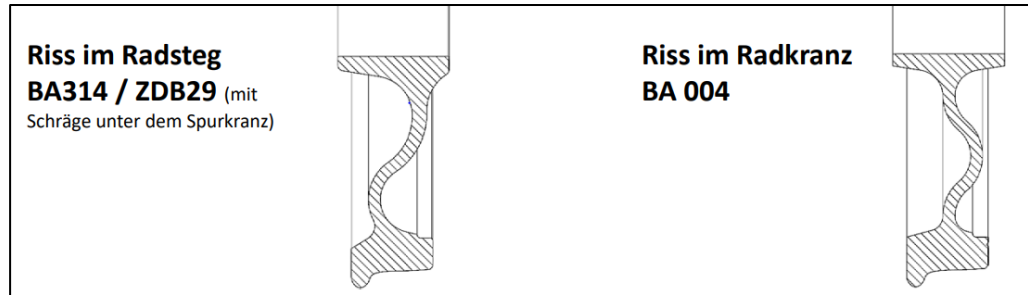
**Abbildung 12:** Von Brüchen und Rissen betroffene Radtypen (Auszug aus dem JNS Dokument).

In den Jahren 2016 und 2017 traten in Italien und Belgien bei Güterwagen mit Rädern der Typen BA 314 und BA 004 mehrere Brüche und Risse auf (Abbildung 12).

Für Risse im Radkranz des Radtyps BA 004 erwähnt das Dokument, dass in einigen Anwendungen die Wahrscheinlichkeit für die Entstehung thermisch initiiert Defekte höher ist.
