Rapporto finale

del Servizio d'inchiesta svizzero

concernente la collisione di un veicolo
strada-rotaia con una com-
posizione treno di cantiere

del 17 novembre 2023

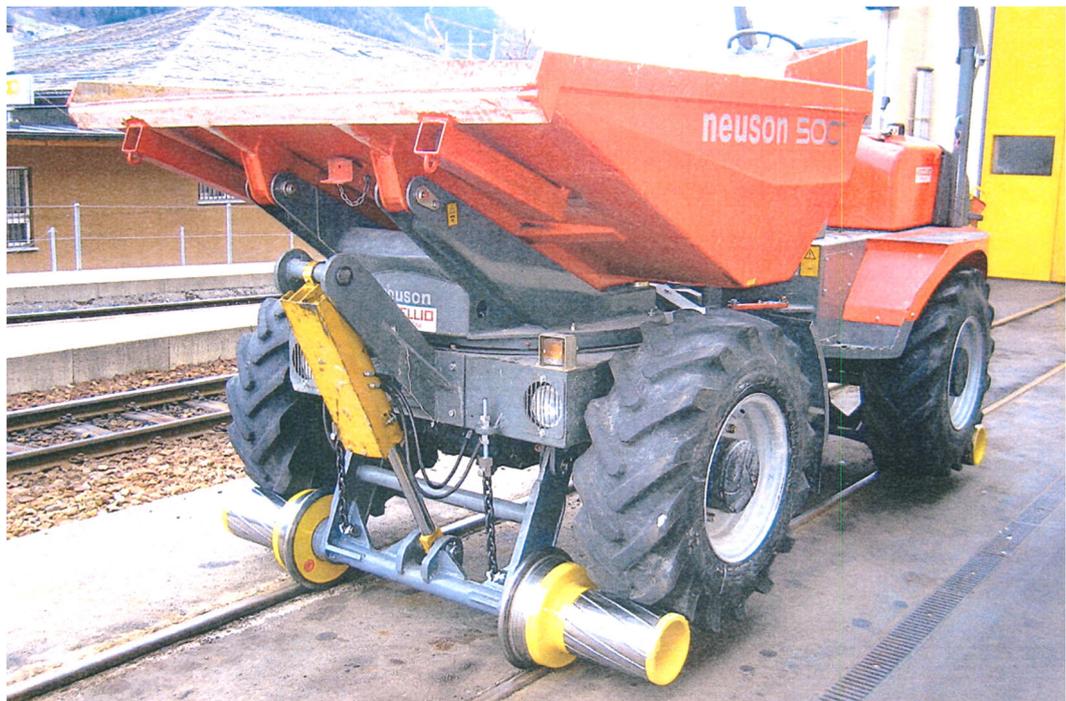
Il dumper è un Neuson 5001S, anno di costruzione 2009. Il carrello ferroviario è stato installato lo stesso anno da un'officina con sede a San Carlo (Poschiavo).

Figura 5: dumper coinvolto nell'incidente all'epoca del collaudo da parte della FR nel 2009 (fonte: FR).
