Abschlussbericht der Schweizerischen Sicherheitsuntersuchungsstelle SUST

über die Kollision zweier Seilbahnsessel

vom 3. Januar 2024

in Visperterminen (VS)

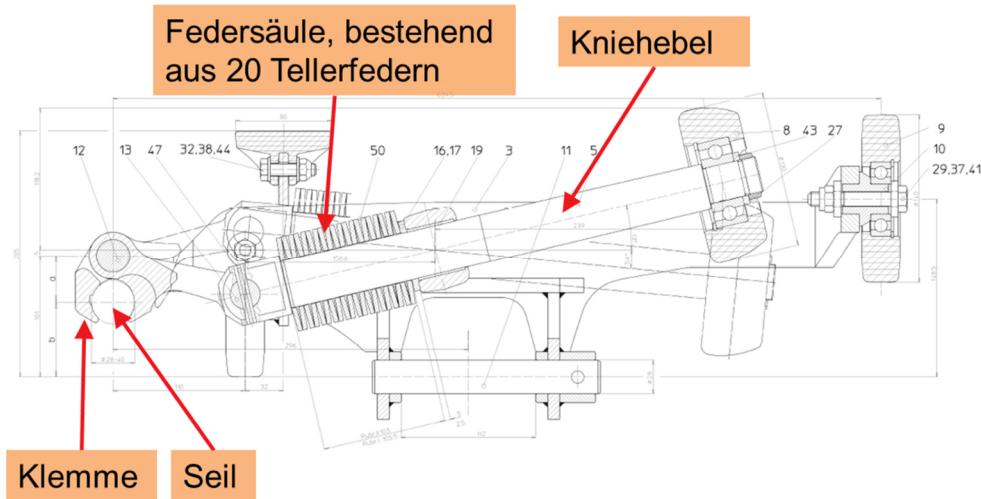
Abbildung 5: Technische Zeichnung der Seilklemme Typ AK 2.1

Das Förderseil weist einen Seildurchmesser von 36 mm auf. Zur Befestigung der kuppelbaren Seilbahnsessel am Förderseil werden Seilklemmen des Typs AK 2.1 eingesetzt. Die für den festen Halt der Seilklemme am Förderseil erforderliche Klemmkraft wird über eine Federsäule aufgebaut. Diese besteht aus 20 wechselseitig auf einem Kniehebel geschichteten Tellerfedern (Abbildung 5).

Gemäss der Funktionsbeschreibung der GAG, Zeichnung AS 37258b, müssen die verbauten Tellerfedern folgende Eigenschaften aufweisen:

- Aussendurchmesser: 80 mm
- Innendurchmesser: 41 mm
- Wanddicke: 4.00 mm
- Als Standard-Korrosionsschutz wird die Oberfläche mit einer leichten Phosphat- und Ölschicht versehen.
