Zwischenbericht der Schweizerischen Sicherheitsuntersuchungsstelle SUST

über die Kollision zweier Seilbahn-
sessel

vom 3. Januar 2024

in Visperterminen (VS)

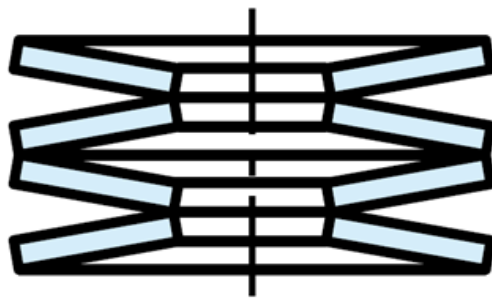
Im regulären Umlauf fahren 83 Sessel. Die Seilbahnsessel sind mit kuppelbaren Klemmen des Typs AK 2.1 ausgerüstet. Die für den sicheren Halt der Seilklemme am Seil erforderliche Klemmkraft wird über Tellerfedern aufgebaut (Abbildung 2). Bei der Seilklemme des Typ AK 2.1 bilden 20 wechselsinnig geschichtete Tellerfedern eine Federsäule. Die verbauten Tellerfedern weisen folgende Eigenschaften nach DIN 2093 auf:

Abbildung 2: Beispiel einer Federsäule, bestehend aus vier wechselsinnig geschichteten Tellerfedern.
