# **Abschlussbericht**

über das Wegrollen von Baudienst-  
fahrzeugen und anschliessen-  
der Kollision mit einem Bagger

vom 10. Januar 2024

Reg.-Nr. 2024011001

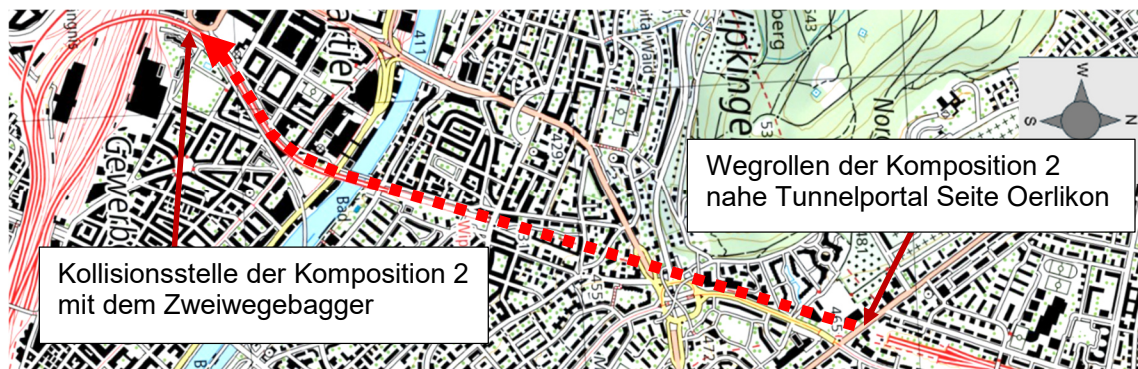
Die Komposition 2 rollte rund 2 km mit zunehmender Geschwindigkeit in Richtung Wipkingen und weiter auf das Wipkingerviadukt. Dort stiess sie mit dem Bagger zusammen. Dieser entgleiste.

**Abbildung 3:** Rollweg der Komposition 2 vom Abstellort beim Tunnelportal Oerlikon bis zur Kollision auf dem Wipkingerviadukt (gestrichelter roter Pfeil).

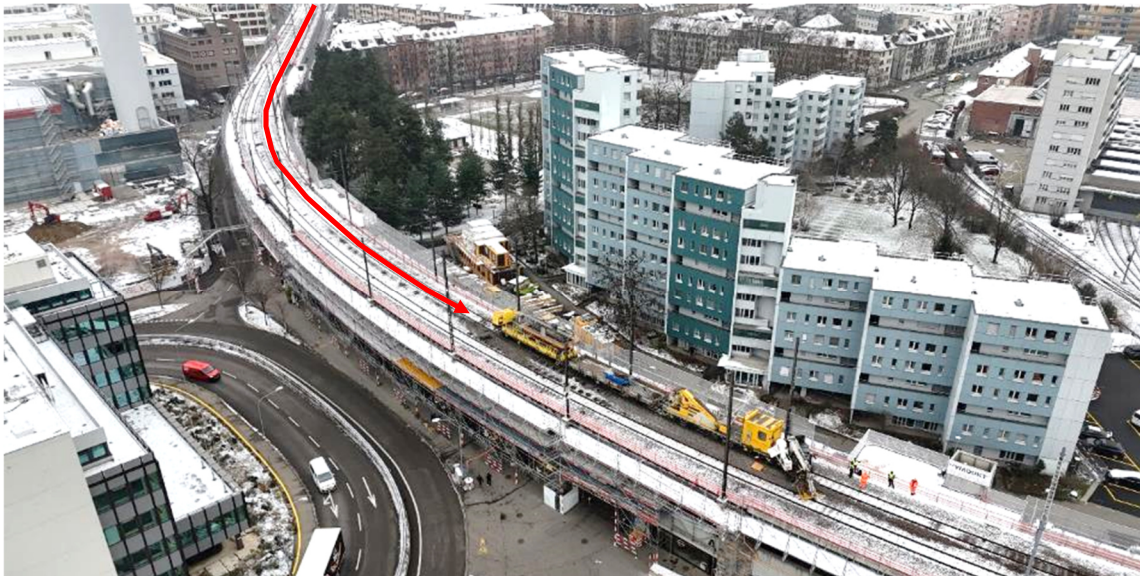
**Abbildung 4:** Übersicht beim Wipkingerviadukt: Rollweg der Komposition 2 (roter Pfeil).
