Rapport final

sur le renversement d'une pelle
rail-route depuis le viaduc de la
Baye de Clarens

du 25 mars 2024

à Montreux (VD)

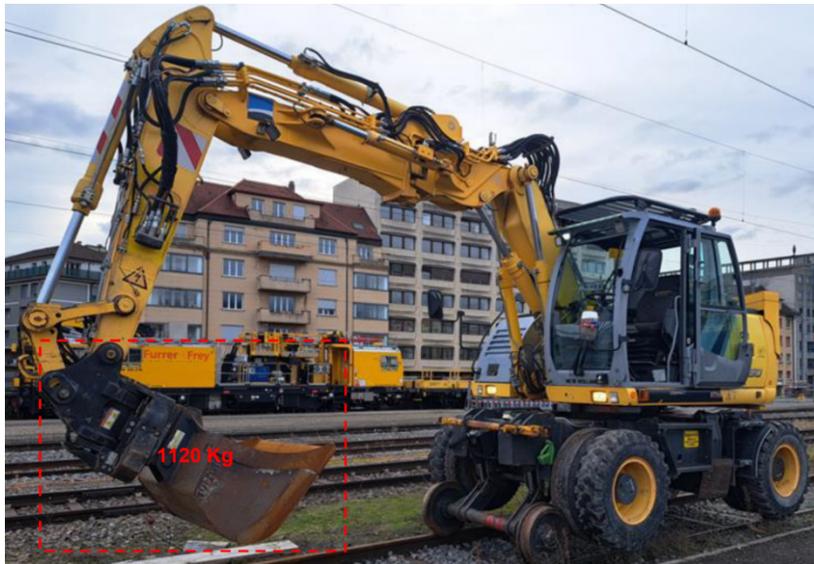
Illustration 8 : Photo de la pelle rail-route lors de son inspection en janvier 2024. Le godet et le « rotator » pèsent ensemble 1120 kg (cadre rouge).

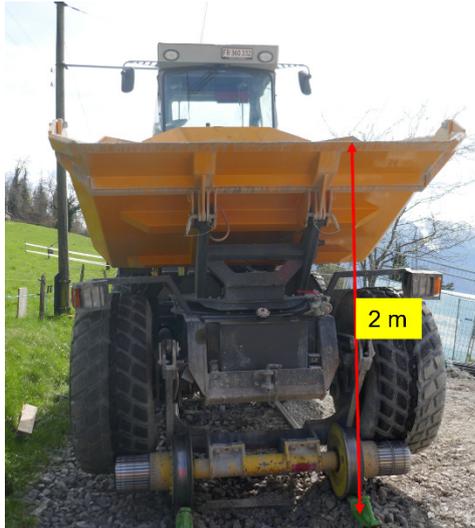
Il n'est pas impliqué dans le basculement de la pelle rail-route. Le reste de béton qui s'écoulait du tuyau et qui avait été récupéré dans le godet devait y être déversé. La hauteur de levage nécessaire pour pouvoir y déverser le contenu du godet de la pelle rail-route est d'environ 2 mètres (Illustration 19).

Illustration 19 : Dumper avec hauteur de la benne.

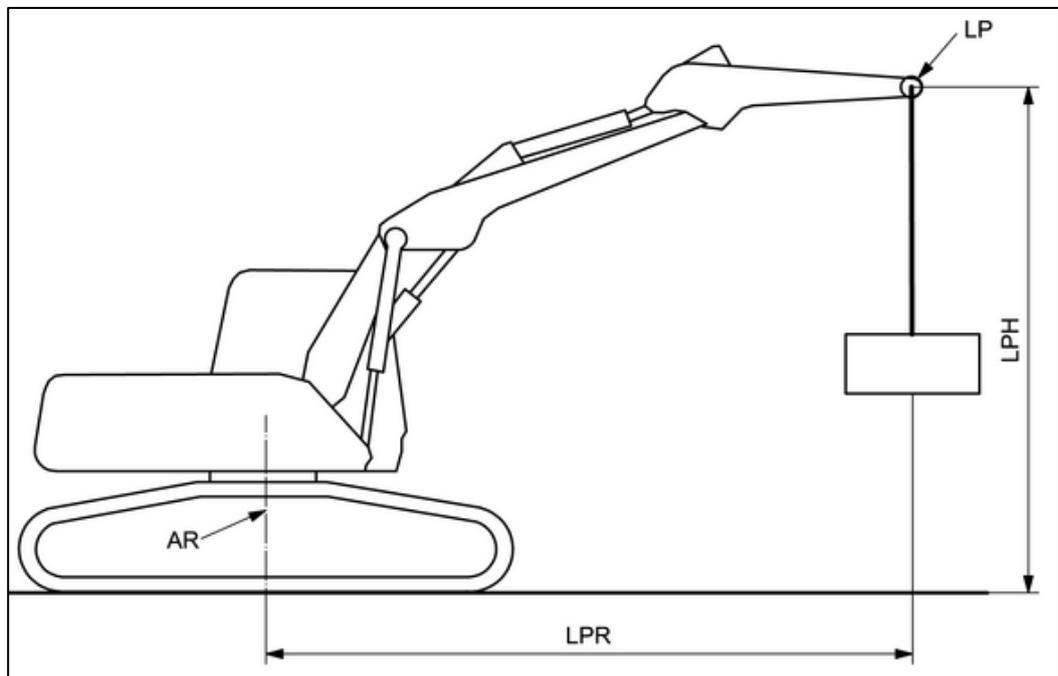
Le déploiement du bras (LPR, illustration 22) se mesure depuis l'axe de la tourelle jusqu'à extrémité du balancier (et non pas au godet) ce qui déplace le point de référence dans le dos machiniste et pas au niveau de son point de vision. Cette machine n'étant équipée d'aucun système d'avertissement de limite de charge, le respect du diagramme de charge incombe au machiniste.

Illustration 22 : Définition de la longueur déployement du bras LPR depuis l'axe de la machine AR (Source: Norme ISO 10567).
