## Schlussbericht

# Der Unfalluntersuchungsstelle Bahnen und Schiffe

### Zugentgleisung im Heinrütirank, Widen AG

von Mittwoch, 7. Juli 2004

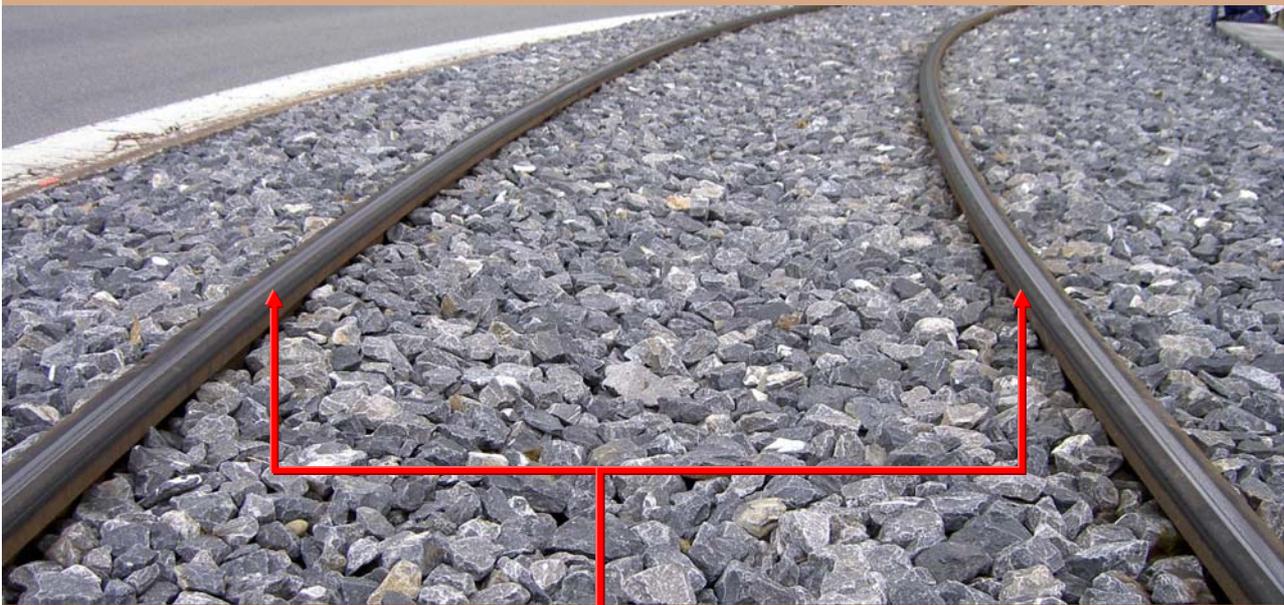
## Schienenflankenschmierung in den engen Bögen

**Starker Schmierfilm an den Fahrkanten  
bogeninnen und bogenaussen**

**Starke Schmierung an bogenäusserer und zugleich bogeninnerer Schienenflanke deutet auf Spiessgangstellung der Fahrwerke hin**

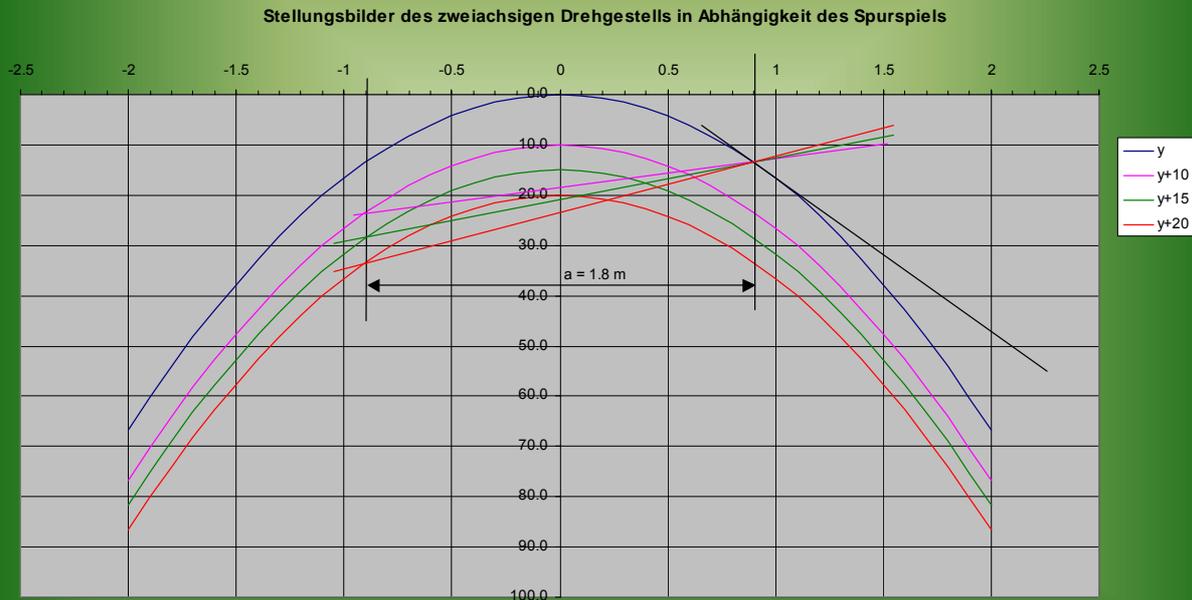
Anlage 4  
Figur 19

Um Abschätzungen hinsichtlich der finanziellen Auswirkungen derartiger Optimierungen vornehmen zu können, wurde vereinfacht der Zusammenhang zwischen Spurspiel und Verschleiss dargestellt. Figur 19 der Anlage 4 zeigt anhand des Vogelplans die Veränderung des Stellungsbildes beim Drehgestell in Abhängigkeit des Spurspiels. Daraus lassen sich für den Extremfall der Spiessgangstellung die dazugehörigen Anlaufwinkel zeichnerisch ermitteln. Diese sind in Figur 20 der Anlage 4 für die erfassten Spurweiten entsprechend Figur 6 und Figur 9 dargestellt. Wird vereinfachend davon ausgegangen, dass sich der Verschleiss proportional zum Anlaufwinkel verhält, so wächst der Verschleiss bei Anwendung einer Spurerweiterung von 10 mm um rund 20 % an. Wegen der geringen Anzahl von derart engen Bögen auf dem Netz der BD wird sich dies bei den Fahrzeugen nicht signifikant bemerkbar machen. Die Auswirkungen beim Fahrweg können durch systematisches Verfolgen der Zunahme der Spurweite nachgewiesen werden.

# Stellungsbilder als Hilfsmittel zur Ermittlung der maximal möglichen Anlaufwinkel in Abhängigkeit des Spurspiels (Bogenhalbmesser 30 m, Achsstand im DG 1.8 m)
