Schlussbericht

der Unfalluntersuchungsstelle für Bahnen und Schiffe

über die Kollision Zug-Zug

Strecke Wilderswil – Zweilütschinen BOB
Uebergang Doppelspur-/Einspur

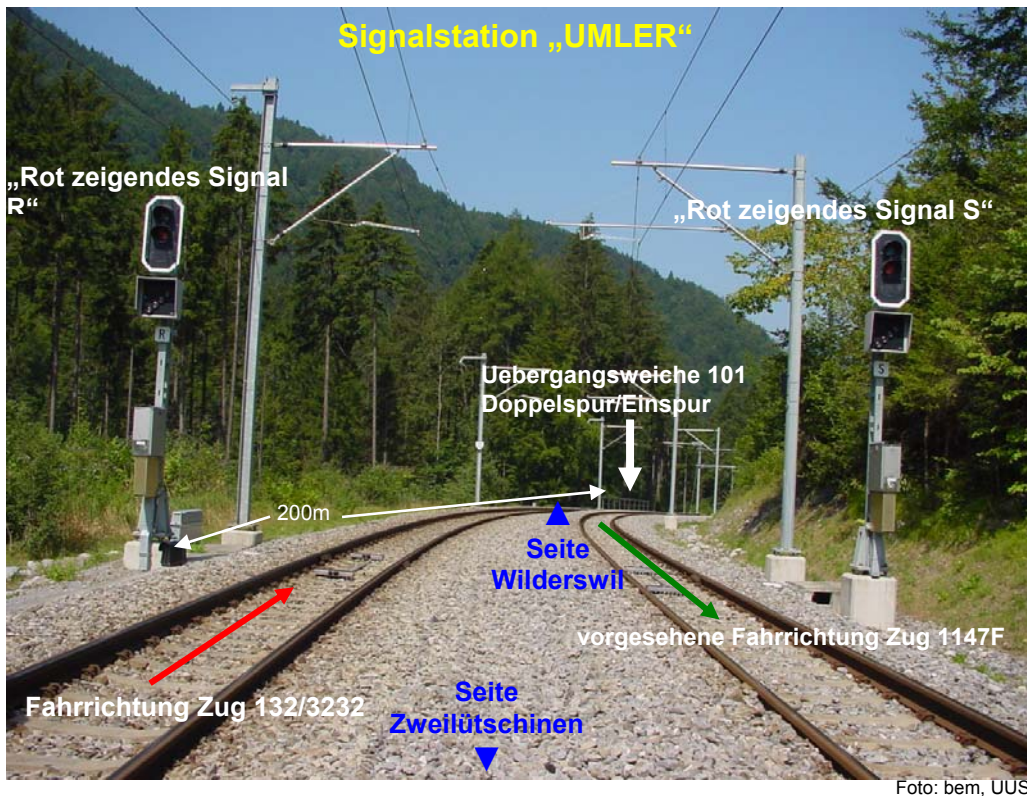
Zug 132 mit den Kompositionen von Grindelwald und Lauterbrunnen fuhr fahrplanmässig von Zweilütschinen auf die Doppelspurstrecke Richtung Interlaken. Bei der Verzweigung Einspur-/Doppelspur „Umler“ hätte er die Kreuzung mit Zug 1147F, welcher von Wilderswil her unterwegs war, abwarten müssen.

Aus diesem Grunde zeigte das Signal R (km 5.750) zur Einfahrt in die Einspurstrecke Halt. Der Lokführer des Zuges 132/3232 übersah jedoch dieses Halt zeigende Signal und fuhr an demselben vorbei. Bei der nachfolgenden Weiche 101 (km 5.550) schnitt er diese auf. In diesem Moment bemerkte er die falsch stehende Weiche und leitete eine Bremsung ein. Dennoch überfuhr er dieses Signal um ca. 500 m.

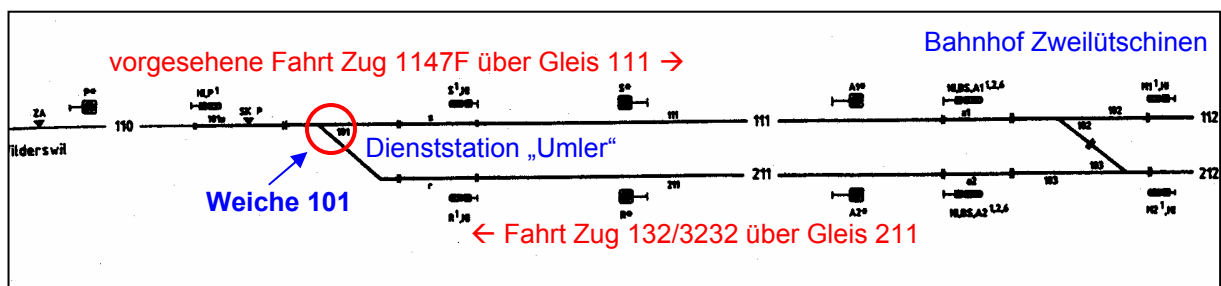
Der Aufgerufene konnte jedoch nicht mehr antworten, da er den stehenden Gegenzug bereits erkannt hatte und eine Schnellbremsung einleitete. Es kam zur Kollision bei km 5.070. Der stehende Zug 132/3232 wurde dadurch ca. 6 m zurückgeschoben.

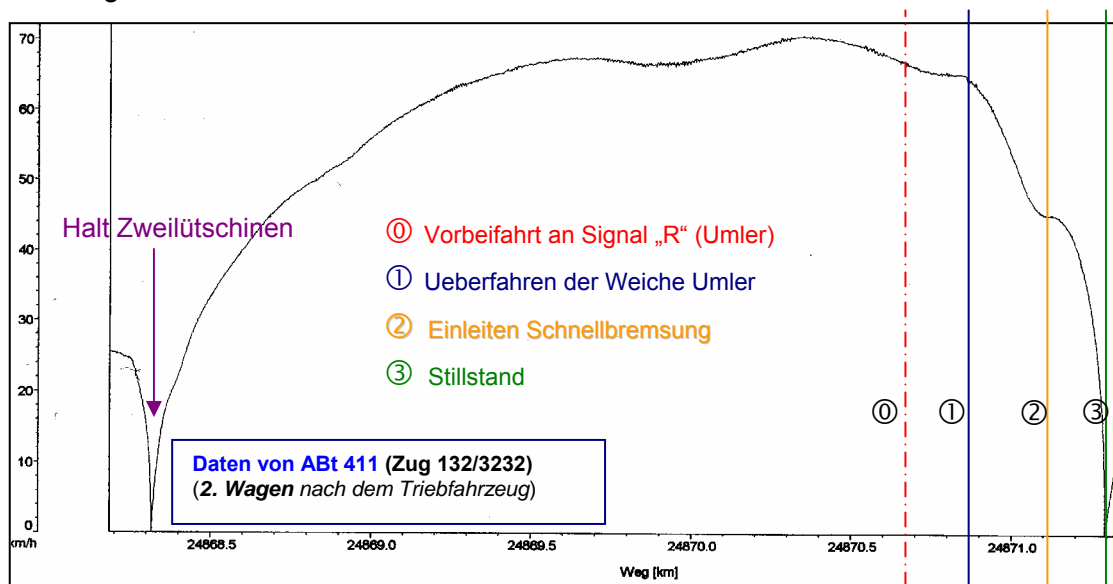
- Unmittelbar hinter dem Triebwagen 313 befand sich der Steuerwagen ABt 411, welcher mit dem elektronischen Aufzeichnungssystem TRAS 1000 ausgerüstet ist. Die SRAM-Card mit den aufgezeichneten Fahrdaten wurde durch die UUS ausgewertet.

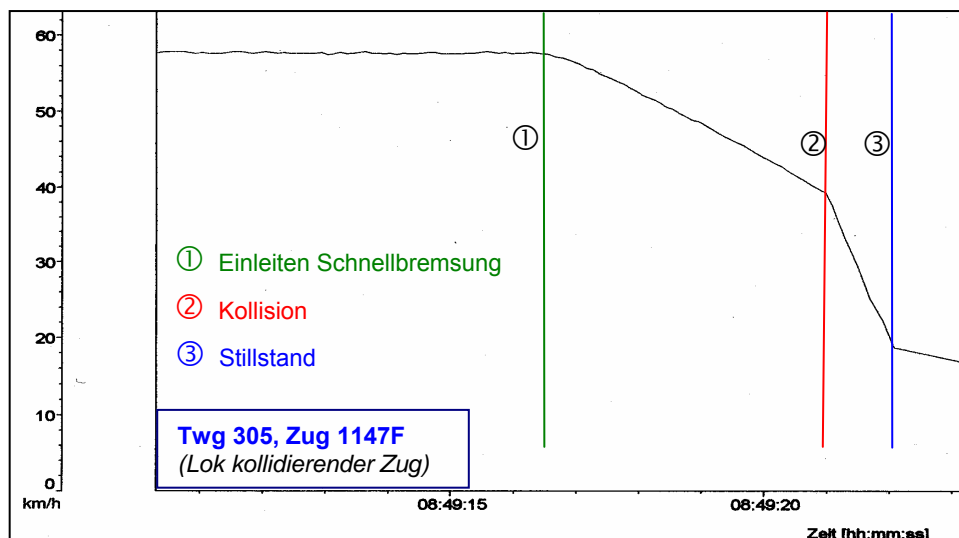
- Der Triebwagen 305 von Zug 1147F ist mit dem elektronischen Aufzeichnungssystem TRAS 1000 ausgerüstet. Die SRAM-Card mit den aufgezeichneten Fahrdaten wurde durch die UUS ausgewertet.
