Rapport final

du Service d'enquête sur les accidents des transports publics

sur l'accident de personne au service de la manœuvre OC

à Orbe - Industrie (Travys / OC)

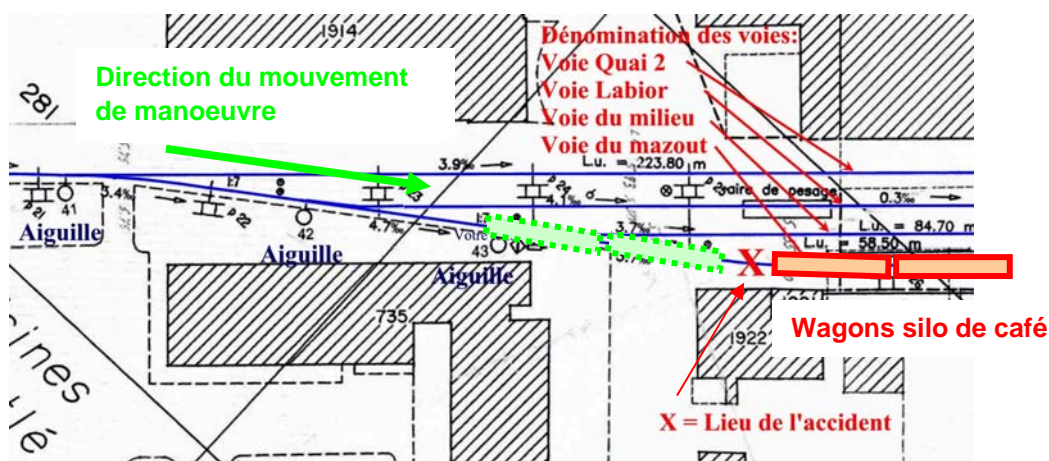
Le chef de mouvement a marqué les wagons et distribué le travail au team de manœuvre formé d'un chef de manœuvre, d'un mécanicien et d'un mécanicien instructeur. Le team de manœuvre a ensuite discuté la façon de procéder pour le triage du train et a arrêté la solution suivante: (voir plan de situation ci-dessous)

- poser 2 wagons au "mazout" (en pointillé vert)
- poser une série de wagons au quai 2
- reprendre les 2 wagons posés au "mazout", les crocher aux wagons silo de café (en rouge gras) et ressortir le tout.

Le mouvement de manœuvre, refoulé, s'est déroulé à la vitesse d'un homme au pas. Après avoir sécurisé le PN (traversée de la route cantonale), le chef de manœuvre est monté sur le marchepied avant droit du wagon de tête. Peu avant les aiguillages de la zone industrielle Nestlé, il est descendu du wagon pour tourner manuellement deux aiguilles afin d'établir le parcours sur la voie du "mazout". Tout en restant au sol, il a donné, par radio, les distances par rapport aux deux wagons garés sur cette voie (en rouge gras sur le plan).
