Schlussbericht

der Unfalluntersuchungsstelle Bahnen und Schiffe

über den Mottbrand an Zug 157
(ETR 470 ‚Pendolino‘ der CISALPINO AG

im Zimmerbergbasistunnel Zürich – Thalwil
(Gemeindegebiet Zürich)

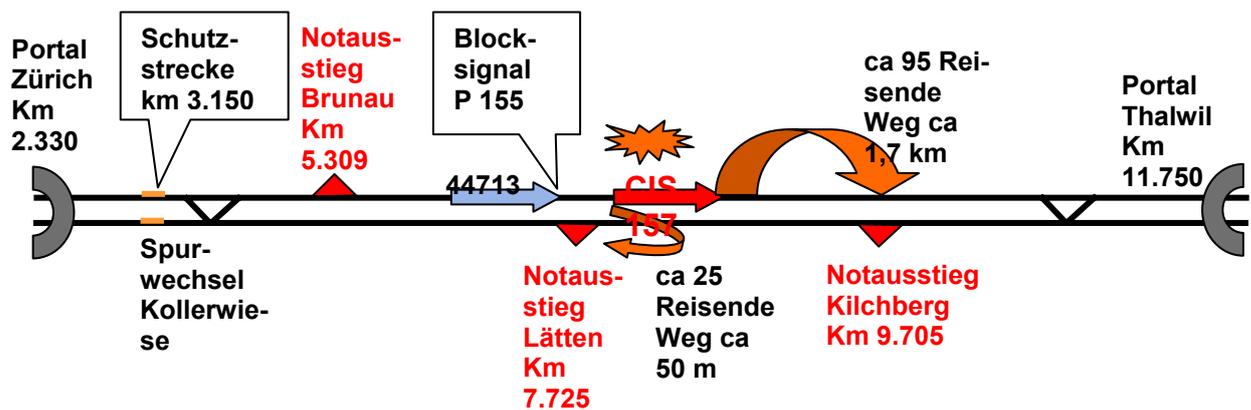
Skizze: SBB

Da der Zug ohne Strom keine Zugkraft hatte, liess der Lokführer den Zug rollen bis zum Stillstand bei km 7.930.
