## Rapport final

# du Service d'enquête sur les accidents des transports publics

sur le déraillement d'un Eaos posé sur bogies-transporteurs

à Six-Fontaines  
(ligne Travys Yverdon – Ste-Croix)

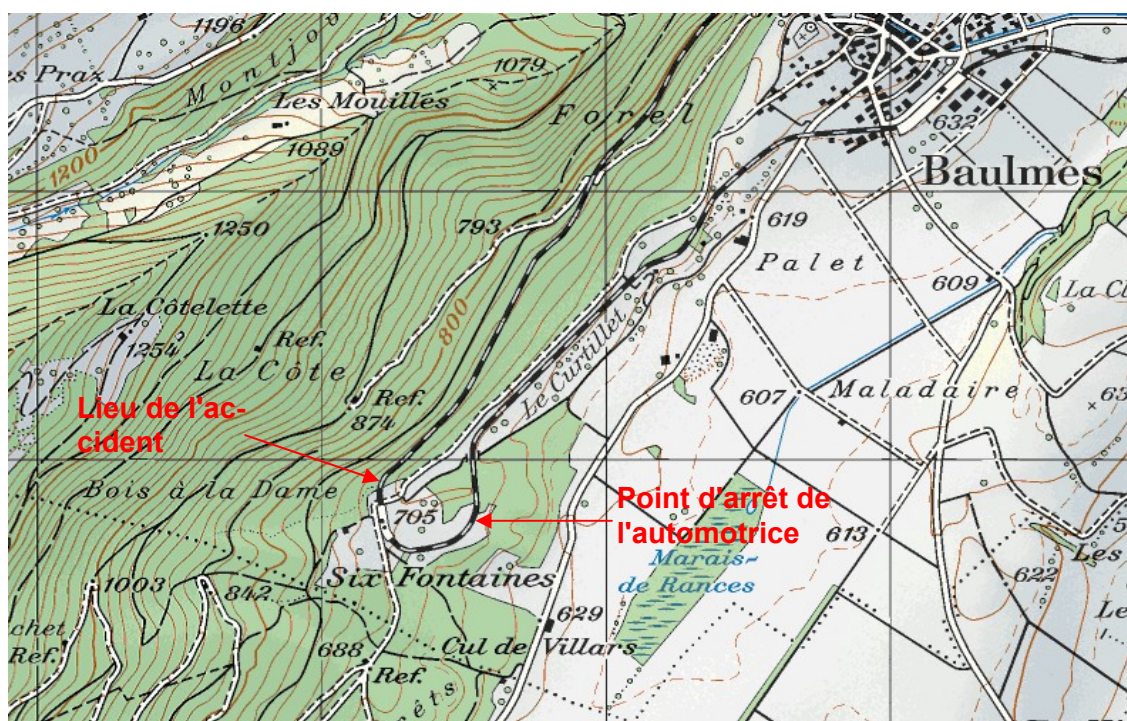
Le mardi 1er novembre 2005 à 14h13, la charge remorquée du train 6020 Ste-Croix - Yverdon, un wagon Eaos chargé de billes de bois et posé sur bogies-transporteurs, s'est renversée dans la courbe d'entrée de la gare de Six-Fontaines. L'automotrice Be 4/4 2, en tête du convoi, s'est immobilisée environ 500m plus loin.

Aucune personne n'a été blessée dans cet accident, mais les dégâts matériels au wagon Eaos et aux bogies-transporteurs sont importants. Les installations de voie, de sécurité et la ligne de contact ont également été endommagées localement.
