# **Schlussbericht der Schweizerischen Sicherheitsuntersuchungsstelle SUST**

über den Seeunfall des unter Schweizer  
Flagge laufenden Mehrzweckfrachters  
SABINA

vom 15. Oktober 2015

vor der Insel Bornholm, Dänemark

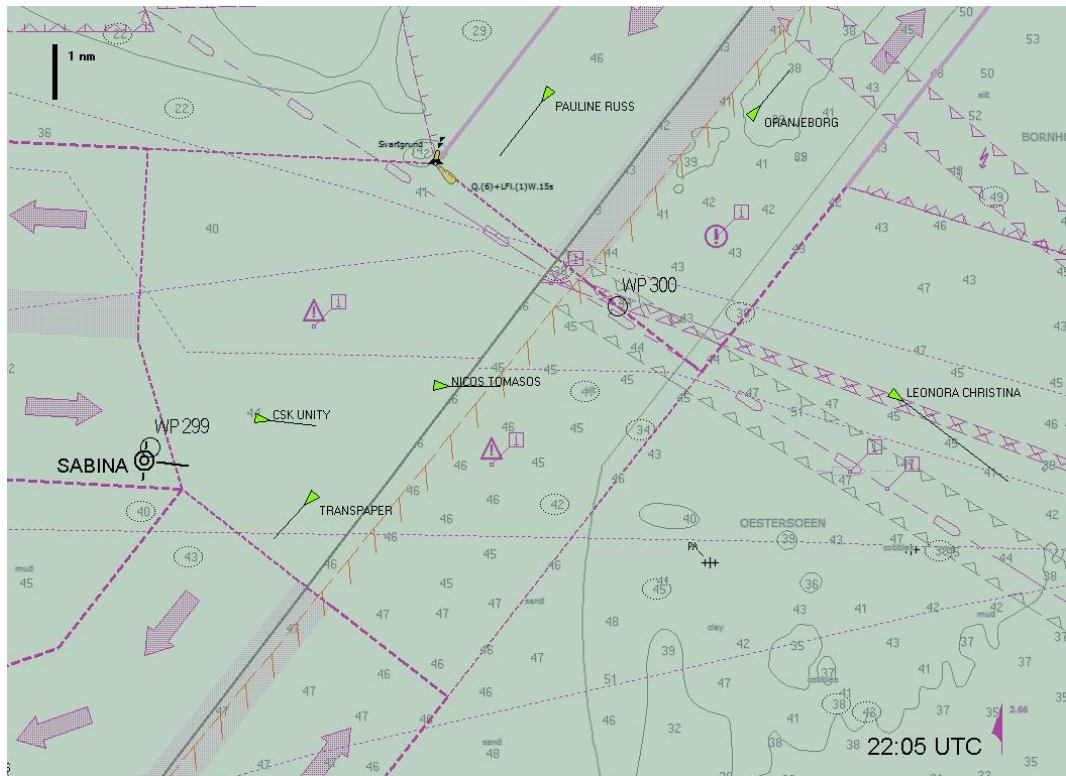
Um 22:05 UTC passierte die SABINA den Wegpunkt 299, jedoch ohne dass der Kurs von 096° auf 074° geändert wurde, wie dies gemäss der Reiseplanung vorgesehen gewesen wäre (vgl. Abbildung 4, Abbildung 5 und Abbildung 8).

**Abbildung 4:** Wegpunkte, Position der SABINA und Verkehrssituation um 22:05 UTC gemäss AIS. Die SABINA passiert Wegpunkt 299 und hält Kurs 096°. Die CSK UNITY fährt einen praktisch gleichen Kurs und ist der SABINA rund 2 nautische Meilen backbord voraus.

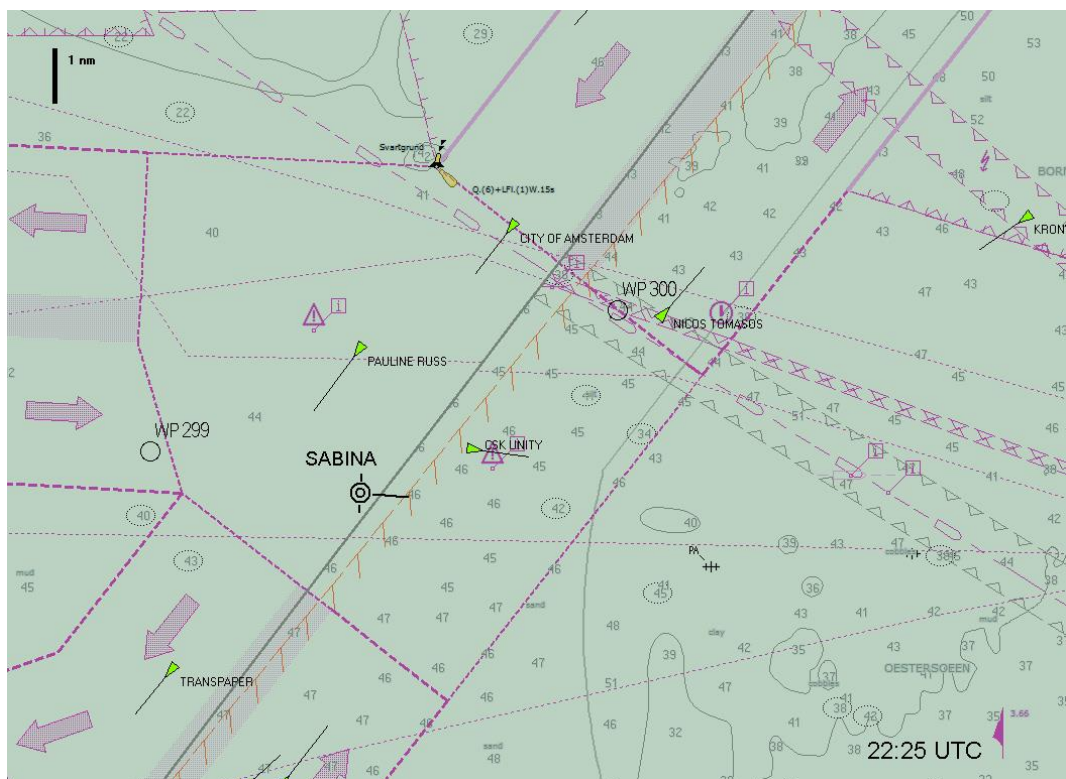
**Abbildung 5:** Wegpunkte 299 und 300, Position der SABINA und Verkehrssituation um 22:25 UTC gemäss AIS. Die SABINA hält nach wie vor Kurs 096°. Auch die CSK UNITY hält gleichen Kurs und gleichbleibenden Abstand zur SABINA. Die KRONVIKEN wird oben rechts im Bild erkennbar.

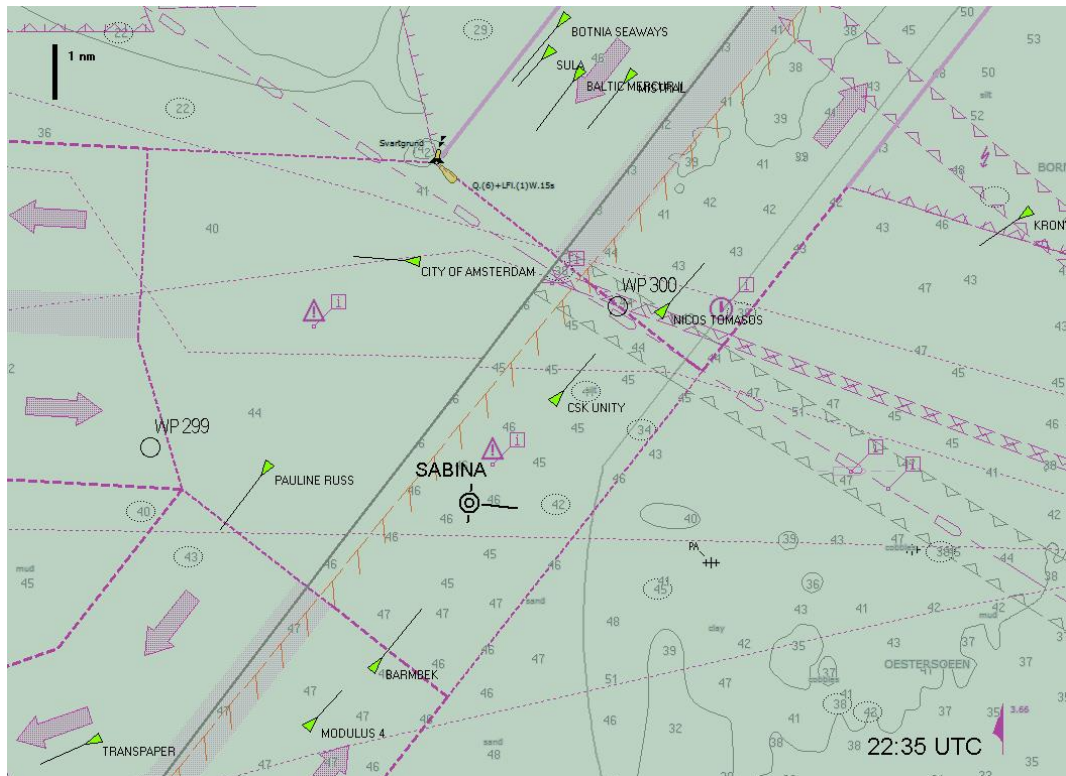
**Abbildung 6:** Wegpunkte 299 und 300, Position der SABINA und Verkehrssituation um 22:35 UTC gemäss AIS. Die SABINA hält nach wie vor Kurs 096°. Die CSK UNITY hat ihren Kurs auf einen nordöstlichen Kurs geändert. Aus Südwest nähert sich die BARMBEK.

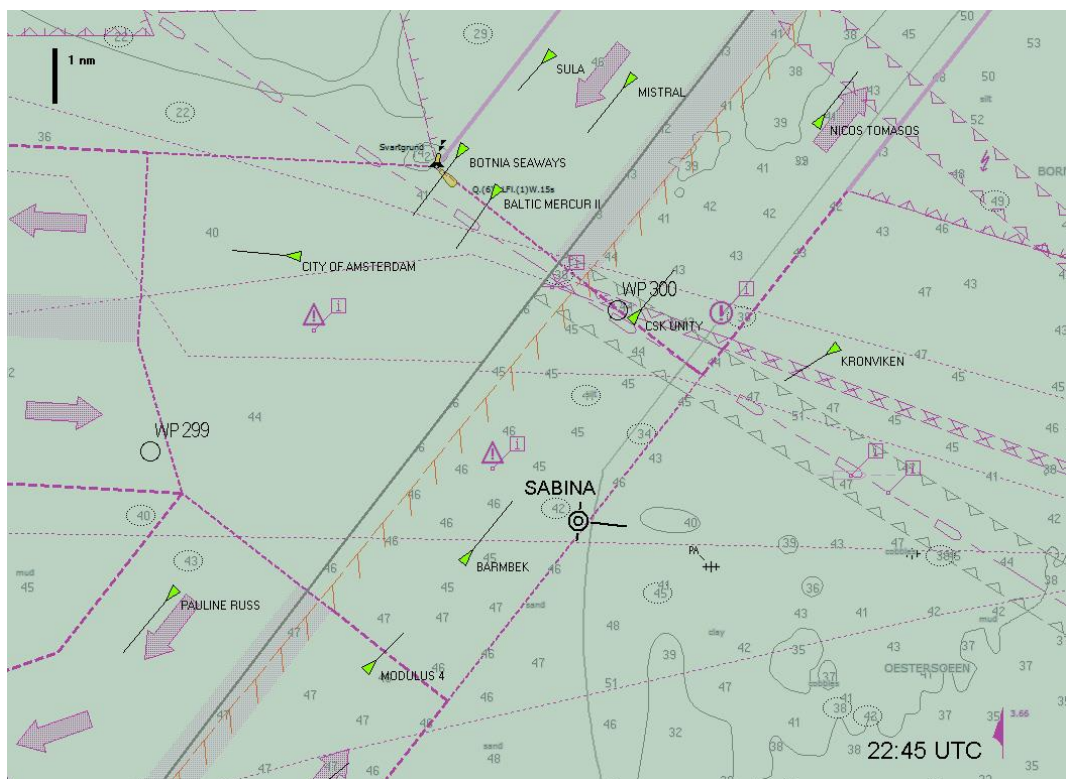
Um 22:45 UTC verliess die SABINA das Vorsichtsgebiet, das die drei Teile des TSS Bornholmsgat zentral verbindet (vgl. Kapitel 1.9.2), auf Kurs 096° (vgl. Abbildung 7).

**Abbildung 7:** Wegpunkte 299 und 300, Position der SABINA und Verkehrssituation um 22:45 UTC gemäss AIS. Die SABINA hält nach wie vor Kurs 096° und verlässt das Vorsichtsgebiet des TSS Bornholmsgat. Die Begrenzungen des TSS Bornholmsgat und seines Vorsichtsgebiets sind mit violett gestrichelten Linien dargestellt.

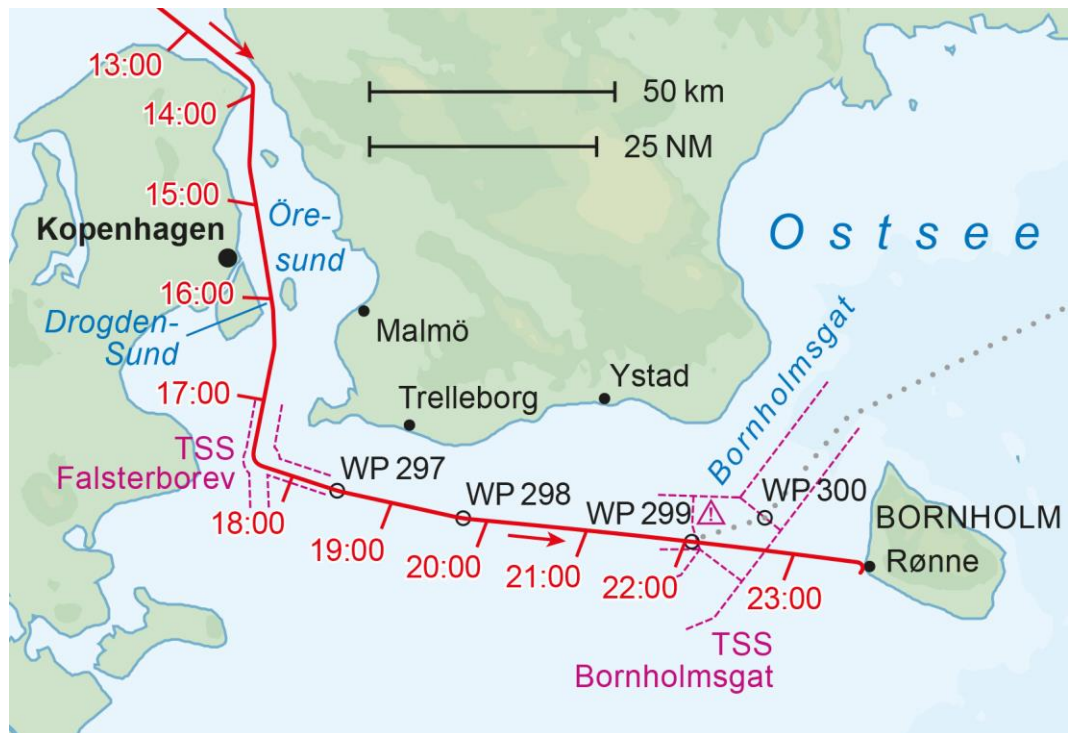
**Abbildung 8:** Effektive Spur (*track*) der SABINA vom Öresund bis zur Grundberührung vor Bornholm (rote Linie) mit Zeitmarken in UTC. Vorgesehene Reise der SABINA gemäss Reiseplan ab Wegpunkt (WP) 299 durch den Bornholmsgat und in Richtung offene Ostsee (graue, gepunktete Linie). Basiskarte: Wikimedia Commons.

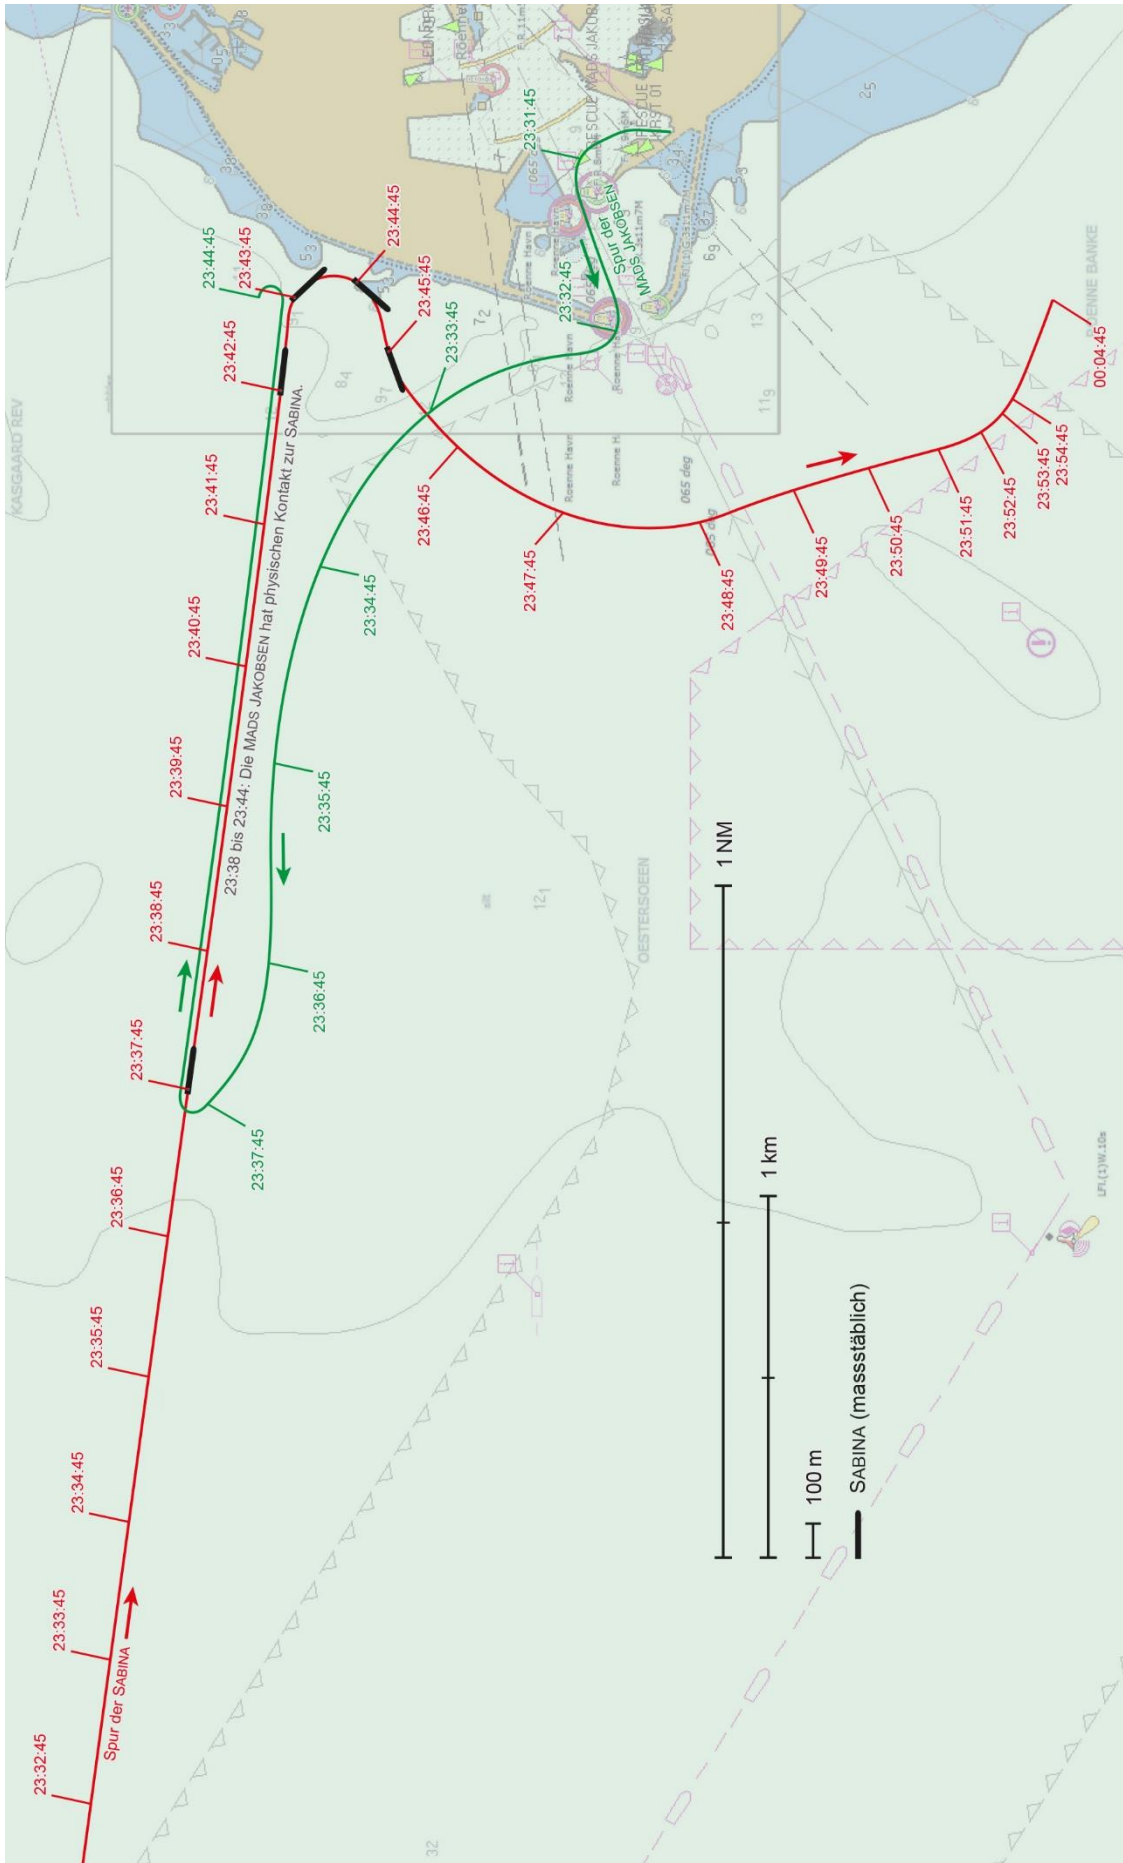
Während der Drehung über Steuerbord berührte die SABINA zwischen 23:43:38 UTC und 23:45:15 UTC mehrfach und im Ruderhaus hörbar den Meeresgrund<sup>22</sup> vor der Westküste Bornholms. Der geringste Abstand des Schiffsrumpfes zur mit Steinen befestigten Küste betrug zwischen 20 und 50 Meter<sup>23</sup>. Die Geschwindigkeit reduzierte sich während des Dreh- und Bremsmanövers vorübergehend auf rund 5 Knoten. Das Ausscheren des Hecks der SABINA nach Backbord während der Steuerbord-Drehung hatte ausserdem zu kleineren Schäden an der MADS JAKOBSEN geführt, deren Besatzung zu dieser Zeit nach wie vor mit Werkzeugen an die backbordseitige Bordwand unterhalb der Aufbauten der SABINA klopfte.

<sup>22</sup> In den Seekarten sind für diesen Bereich Wassertiefen zwischen 7 und 5.3 Meter eingetragen. Die SABINA überquert mindestens zweimal die in den Seekarten ersichtliche und an dieser Stelle von der Küste ins Meer hinausragende 6-Meter-Tiefenkurve (vgl. Abbildung 9). Der Meeresgrund besteht dort gemäss Seekarte aus Geröll (*cobbles*).

**Abbildung 9:** Spuren (tracks) der SABINA (rot) und der MADS JAKOBSEN (grün) vor Bornholm. Umrisse der SABINA als massstäbliche Symbole eingetragen. Spur der SABINA gezeigt bis zum Ankerplatz. Spur der MADS JAKOBSEN gezeigt bis zum Abdrehen von der SABINA. Zeiten in UTC.

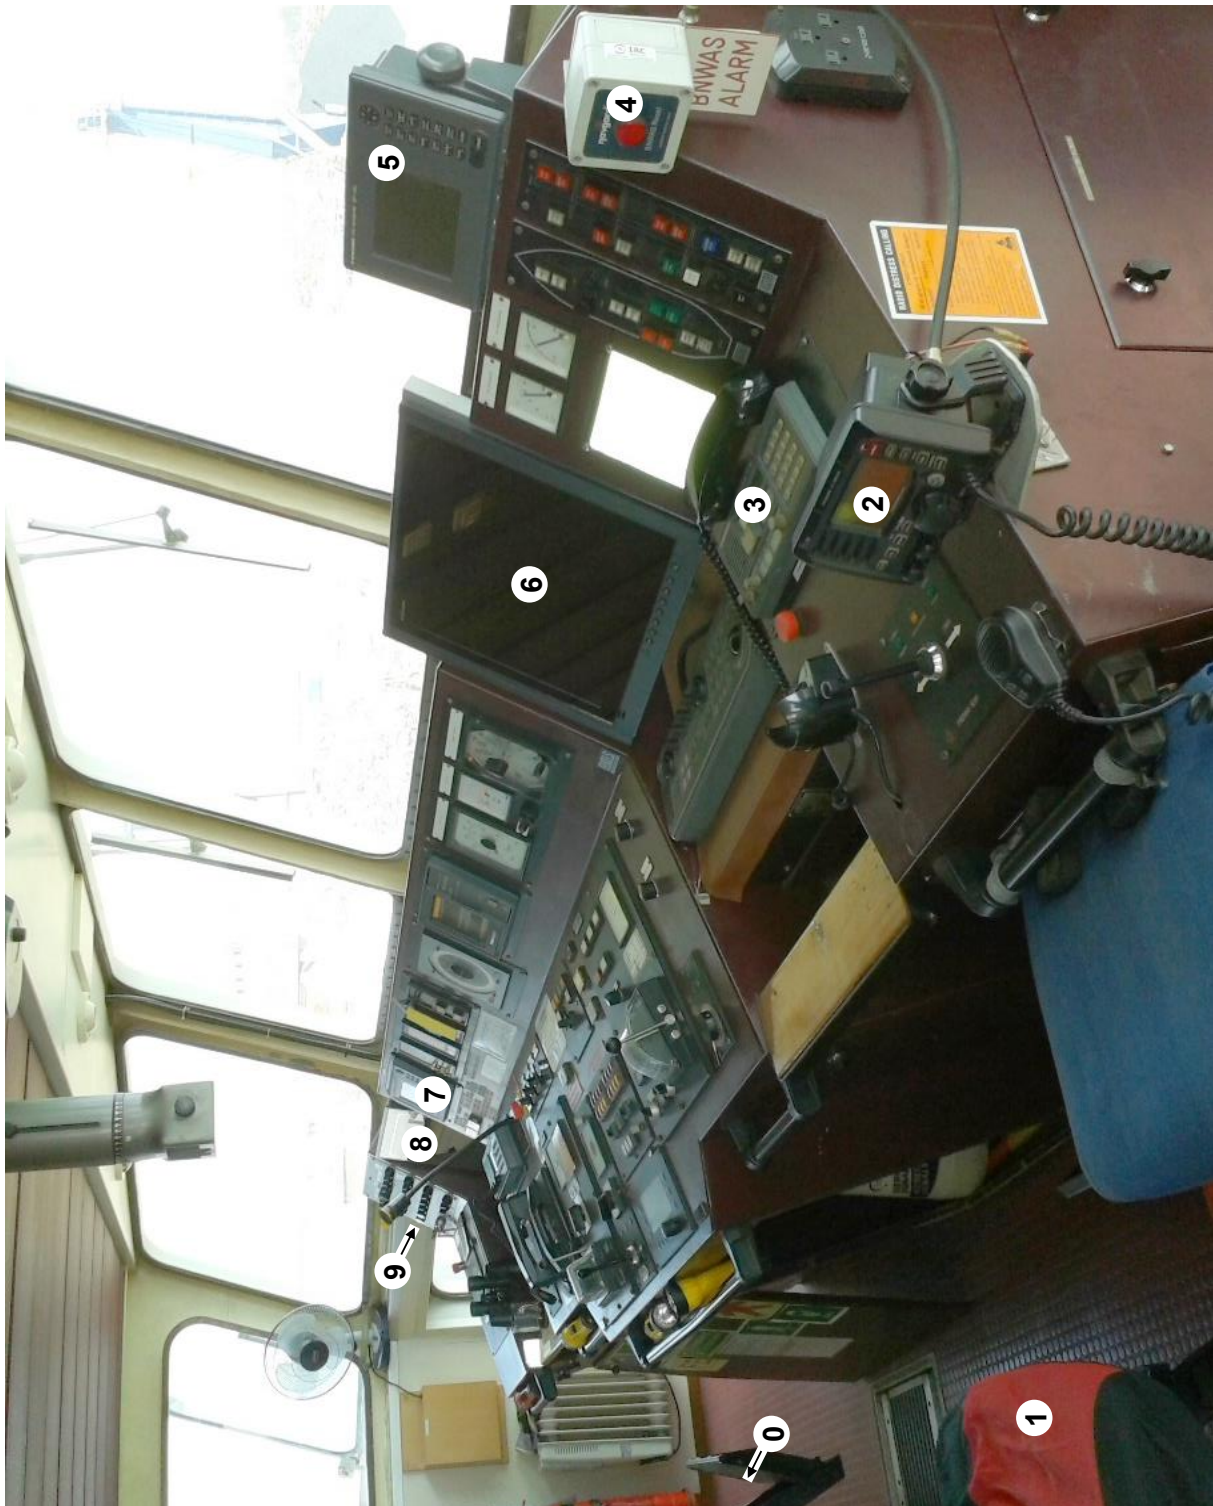
**Abbildung 17:**  
Brücknpult der SABINA.

Auf der SABINA war die backbordseitig des Brückenpults installierte Bedien-Einheit des BNWAS (vgl. Abbildung 17) vom backbordseitigen Sitz vor dem Brückenpult her sichtbar, vom steuerbordseitigen Sitz vor dem Brückenpult und von weiteren Bereichen der Brücke her hingegen nicht sichtbar.
