Büro für Flugunfalluntersuchungen BFU
Bureau d'enquête sur les accidents d'aviation BEAA
Ufficio d'inchiesta sugli infortuni aeronautici UIIA
Uffizi d'inquisiziun per accidents d'aviatica UIAA
Aircraft accident investigation bureau AAIB

Rapport compendieux no. 1970 du Bureau d'enquête sur les accidents d'aviation

concernant les dérangements survenus en Suisse
sur des carburateurs resp. des systèmes de flotteur
de type Marvel Schebler/Precision Airmotive

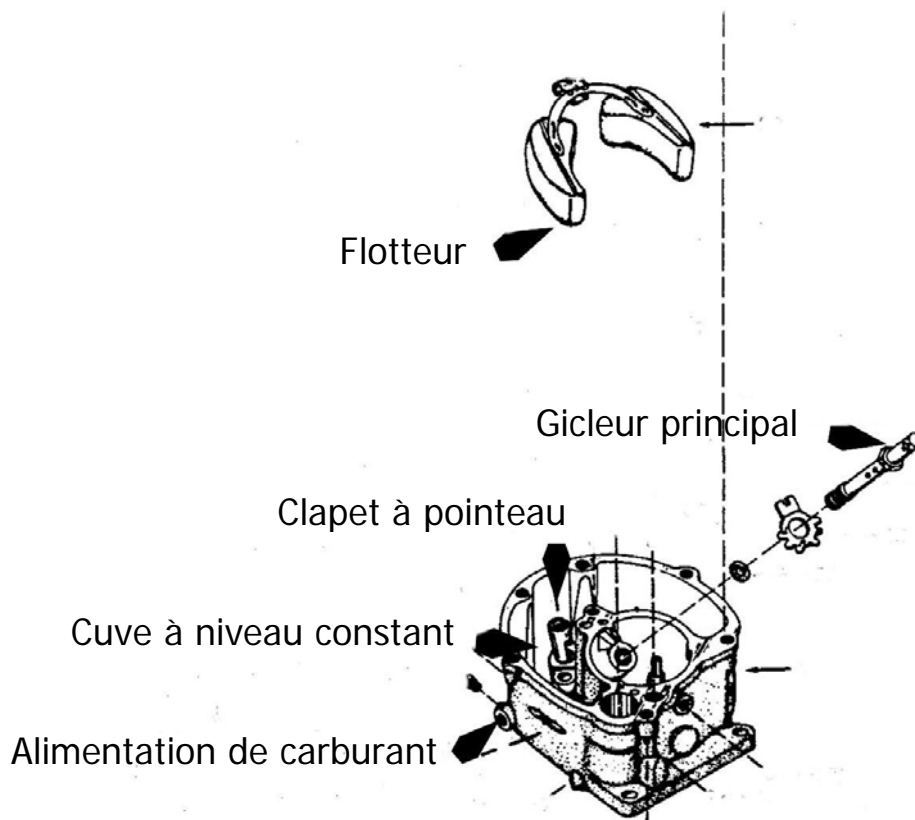
Fig. 1: Vue partielle du carburateur Marvel Schebler

Les flotteurs en polymère sont composés de deux chambres en forme de banane, dont la cavité est fermée par un couvercle soudé (voir fig. 1). Apparemment, la mauvaise étanchéité provient des soudures et pourrait avoir pour cause:

- Une mauvaise soudure
- Une fatigue des joints de soudure à la suite de fortes vibrations
- Un affaiblissement des joints de soudure dû au vieillissement
- Une formation de fissures dues à des tensions provoquées par les additifs contenus dans le carburant, comme alcool, huiles ou colorants, etc.
- Une influence de la température et de la pression
