Schlussbericht der Eidgenössischen Flugunfall-Untersuchungskommission

über den Unfall

des Heissluftballons Colt 105 A, G-BGAS

vom 20. September 1980
im oberen Lawoital, Gemeinde Tamins/GR

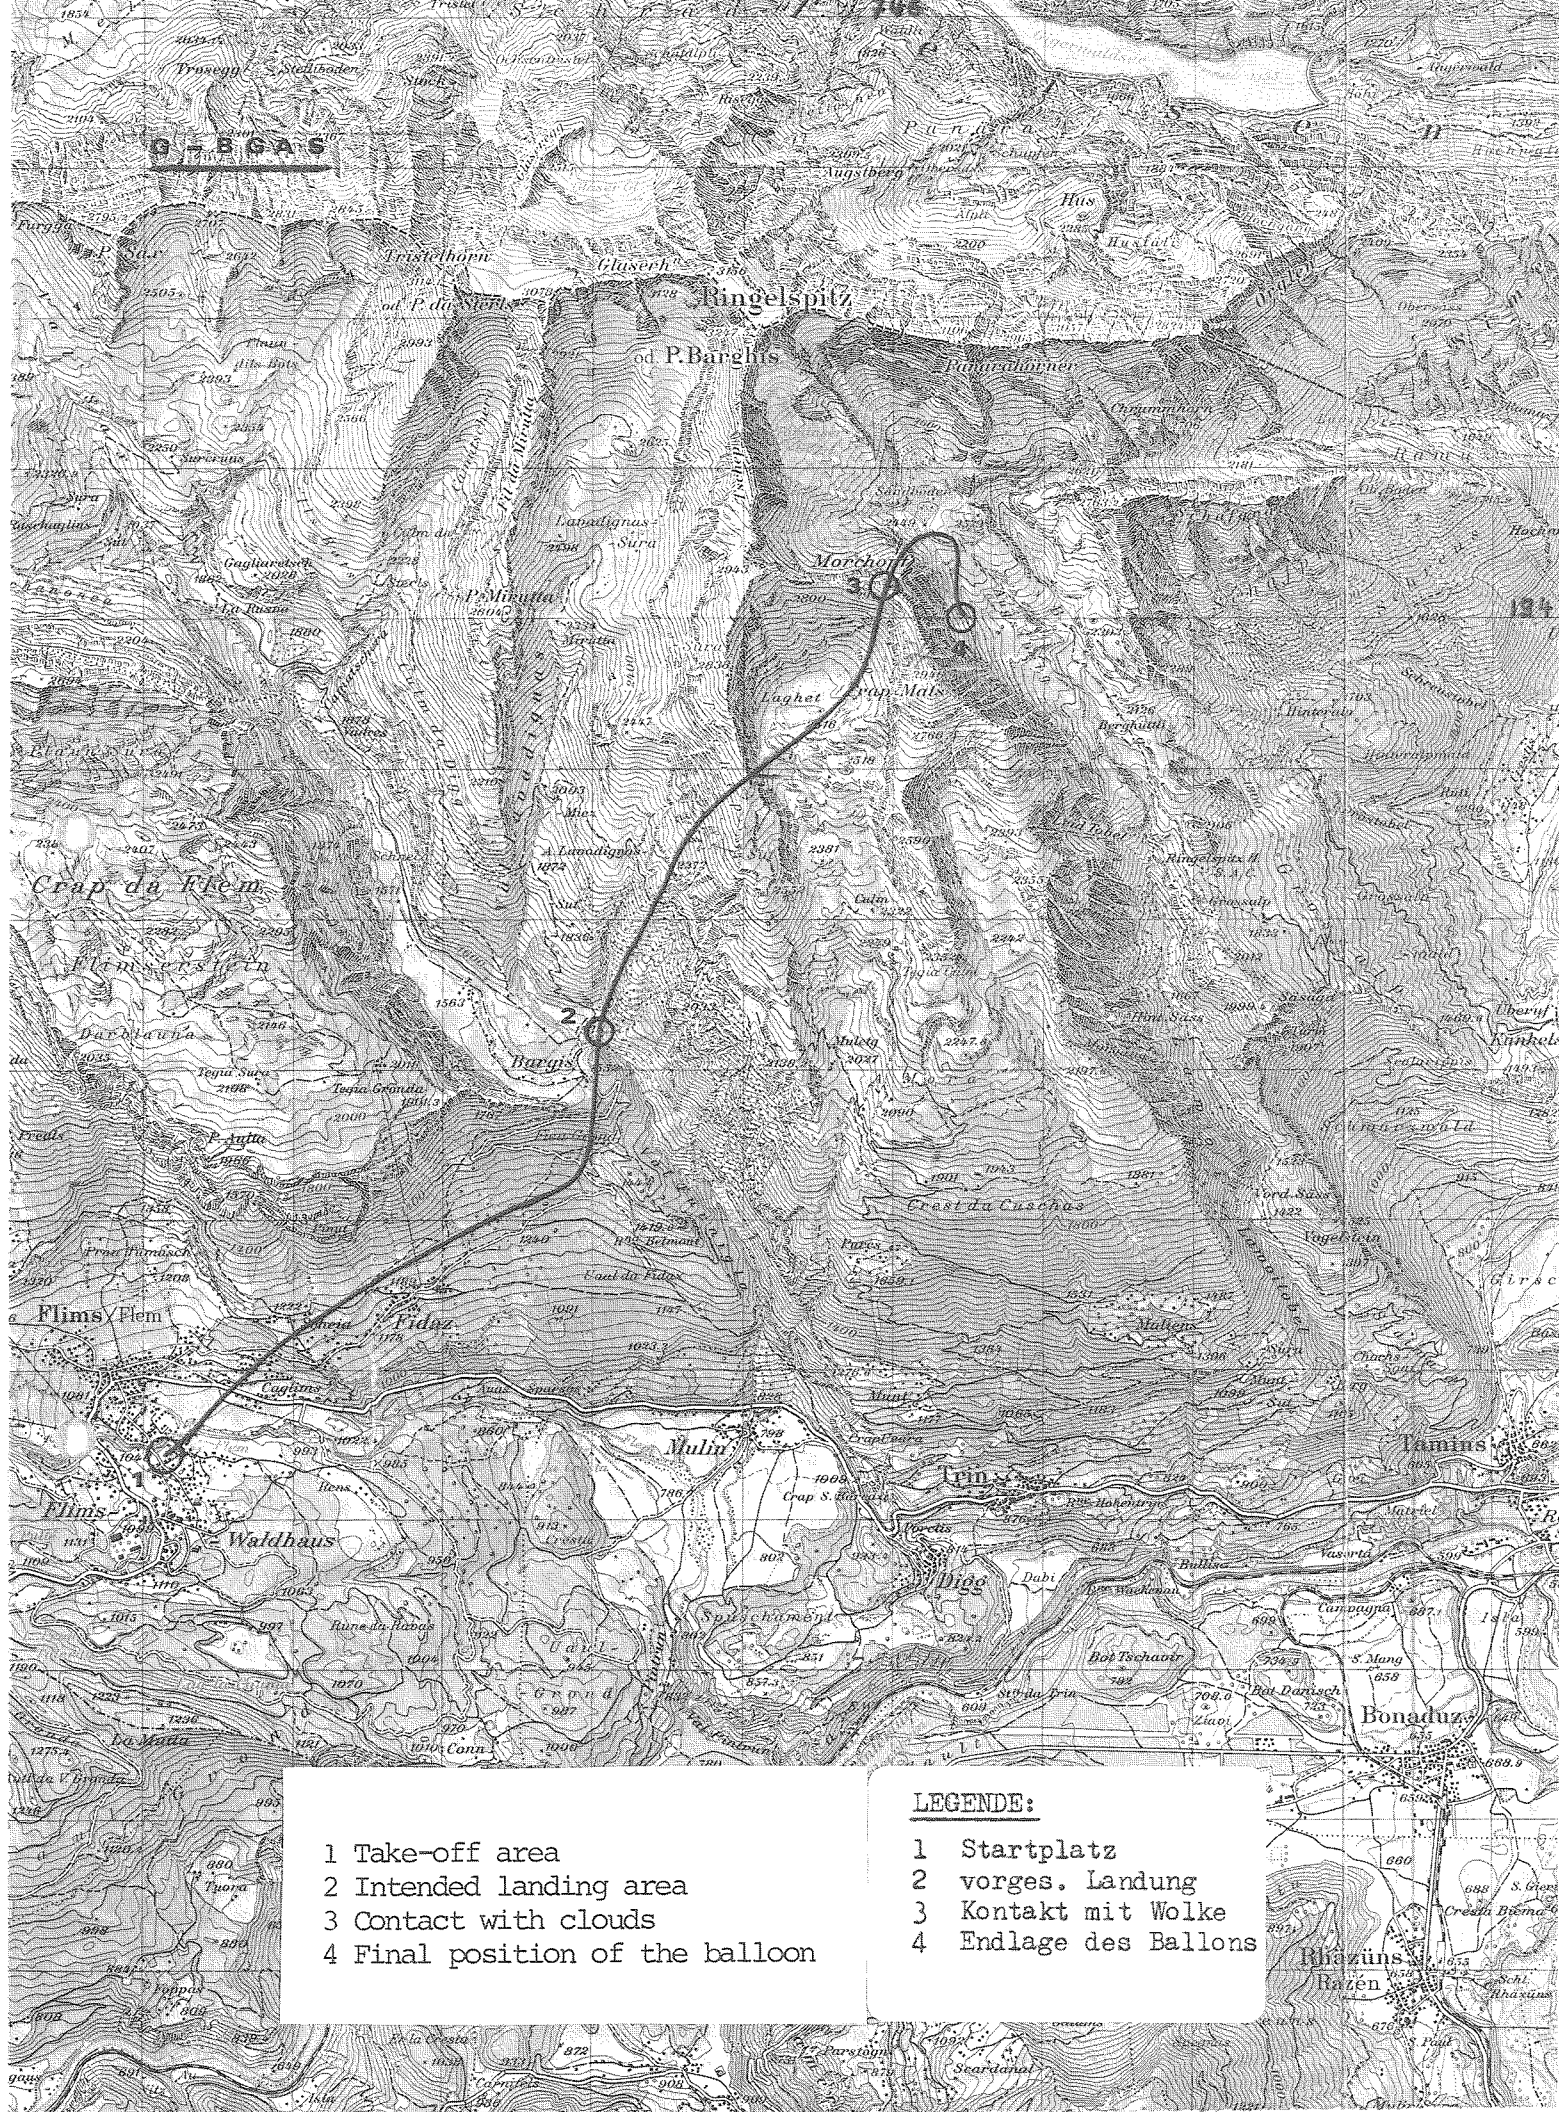
- 1 Take-off area
- 2 Intended landing area
- 3 Contact with clouds
- 4 Final position of the balloon

- LEGENDE:**
- 1 Startplatz
 - 2 vorges. Landung
 - 3 Kontakt mit Wolke
 - 4 Endlage des Ballons
