Schlussbericht der Eidgenössischen Flugunfall-Untersuchungskommission

des Flugzeuges Cessna 340 A HB-LMN

vom 12. April 1981
auf dem Flugfeld Buttwil

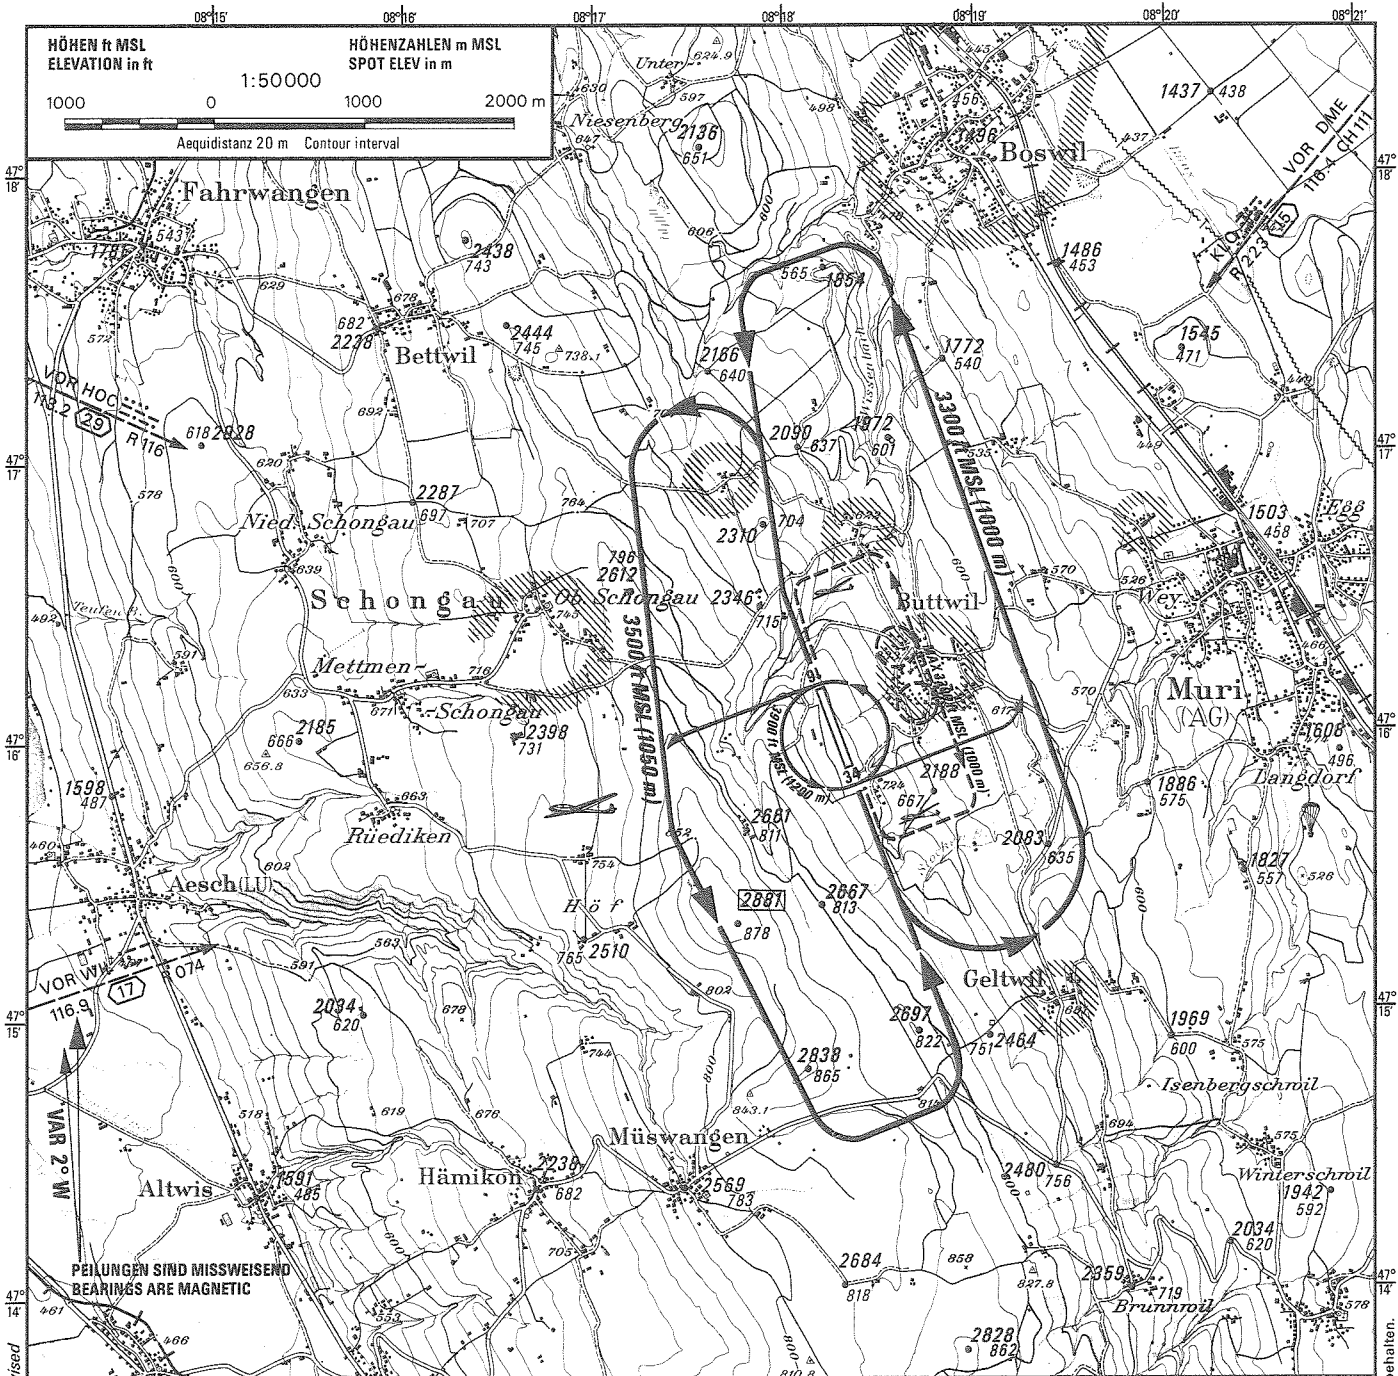
BUTTWIL
LSZU

ELEV 2372 ft (723 m)

1. Benützungsbedingungen/Conditions of use
Siehe/see AGA 3
2. Zu meidende Räume/Areas to be avoided:
3. Nach der Landung bis Pistenende ausrollen.
Rollverkehr westlich der Piste.
After LDG TAX to end of RWY. TAX traffic W of RWY.
4. CTN: Zürich TMA FL 420
4500 ft MSL (1350 m)
FREQ Zürich INFO: 124.70 MHz
5. CTN: **Rechtswolten** auf Anordnung RDO/ *R-hand circuits on instruction by RDO*

| RWY MAG | m | AVBL LEN LDG | AVBL LEN TKOF | Belag SFC | Tragfähigkeit STRENGTH |
| 163 | | 730 | 520 | | |
| 343 | 730×30 | 520 | 730 | GRASS | 2.5atm. |

ARP: 47° 16' 01" N
08° 18' 13" E
