# **Rapport final de la Commission fédérale d'enquête sur les accidents d'aviation**

**concernant l'accident**

de l'avion Piper PA-28-181 HB-PFF

survenu le 14 août 1981  
sur le champ d'aviation de La Côte

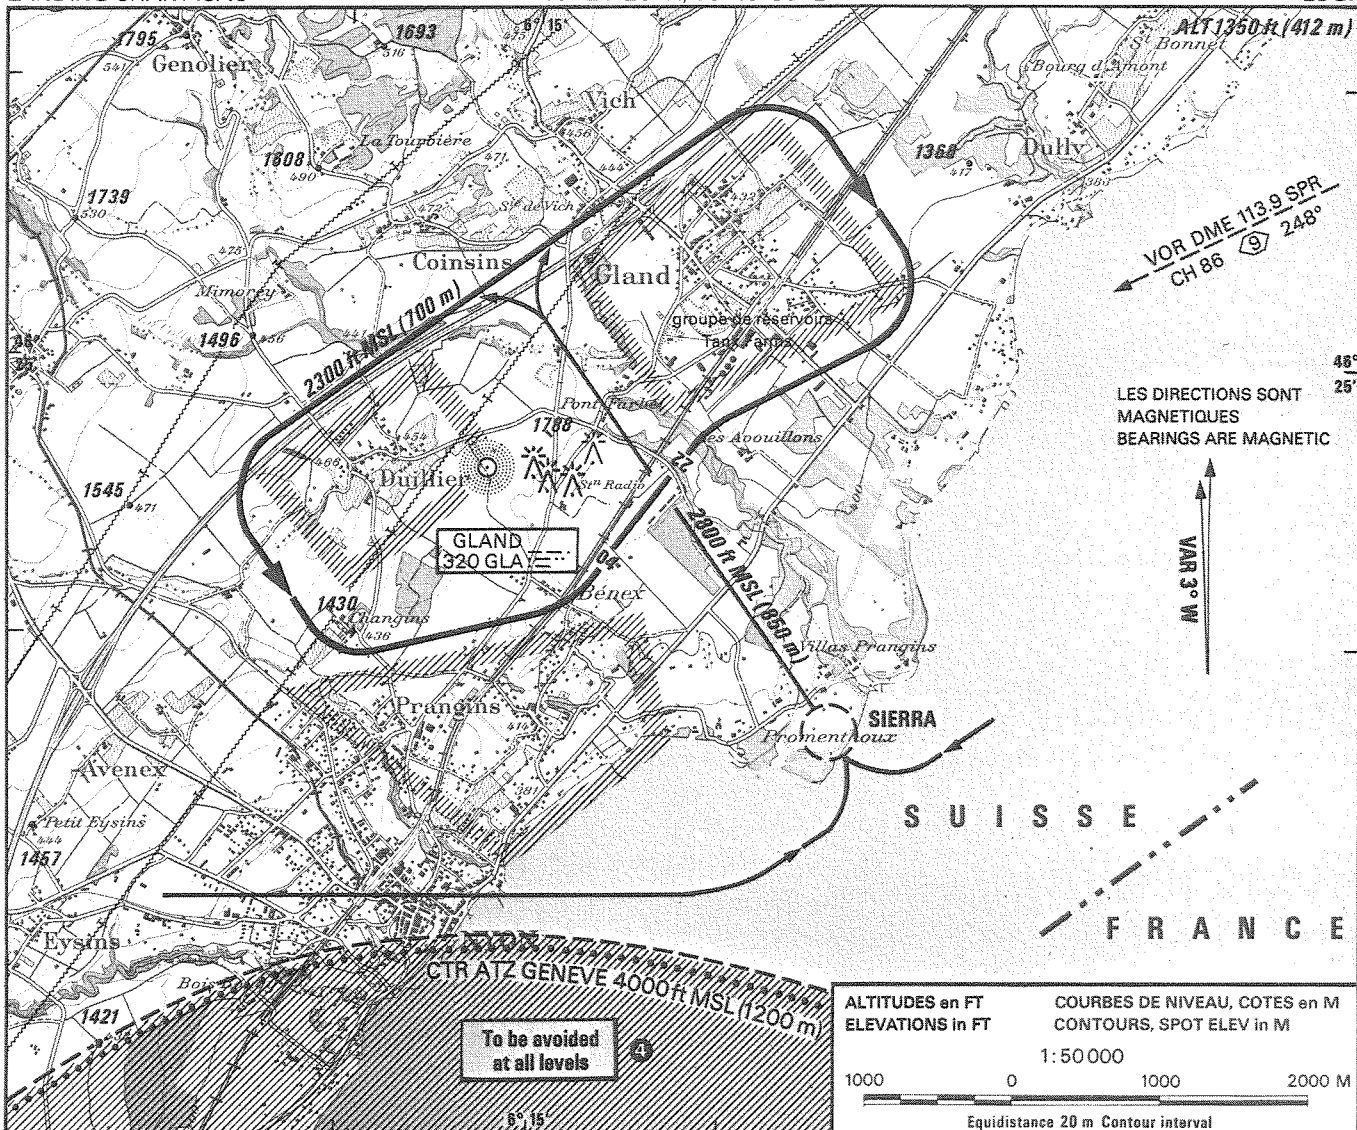
- Conditions d'utilisation/Conditions of use: PPR  
Restrictions: voir aussi AGA 3/see also AGA 3
- Approche unique de l'aerodrome par le lac/  
APCH AD only from the lake
- Zones à éviter/Areas to be avoided
- Secteur d'approche et d'envol: à éviter par  
toutes les conditions météorologiques.  
Approch and take-off sector: to be avoided  
under all meteorological conditions.  
TWR 118.70 TOUR DE GENEVE/GENEVA TOWER

INSTALLATIONS FACILITIES

RDO 123.65 MHZ AERODROME DE LA CÔTE O/R  
CUST: O/R (AGA 1-3)  
AVGAS

| RWY<br>MAG | M | Atterrissage<br>LDG DIST | SFC | Résistance<br>STRENGTH |
| 043 | | 570 | Gazon | 2,5 atm |
| 223 | 570 x 40 | 570 | GRASS | |
