Schlussbericht der Eidgenössischen Flugunfall-Untersuchungskommission

des Flugzeugs Piper Apache PA-23 D-GIRL

vom 14. April 1962

bei Ebersecken LU

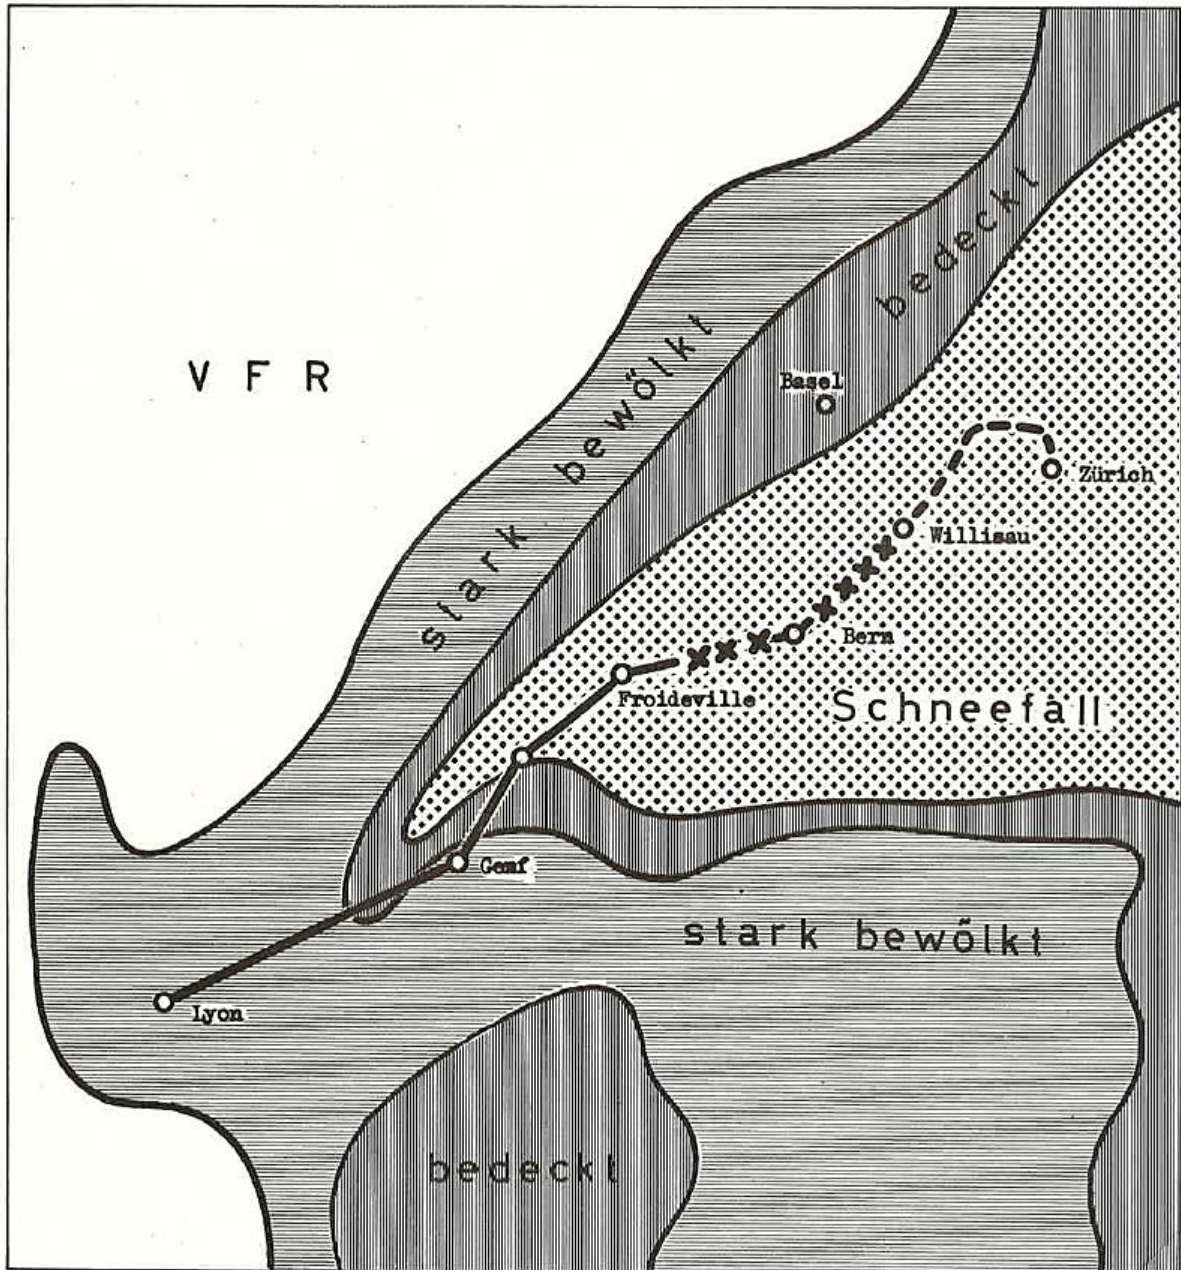
UNFALL D - GIRL , 14.4.1962

Wetterlage 21⁰⁰ GMT

33. Die in Lyon zur Verfügung stehenden Wetterkarten zeigten eine Kaltfront etwa auf der Linie Reims-Dijon- Lausanne-Alpen für den späteren Vormittag. Im Übrigen entnahm der Pilot der Wetterberatung, dass ein Abklingen der Schauertätigkeit und eine Beruhigung der Wetterlage in Aussicht stand und für eine Landung auf dem Flughafen Hannover genügende Wetterbedingungen zu erwarten waren. So entschloss er sich, ohne Zwischenlandung bis Hannover zu fliegen, und zwar auch mit Rücksicht auf den zu erwartendenachteinbruch im Instrumentenflug über die
