Rapport final de la Commission fédérale d'enquête sur les accidents d'aviation

concernant l'accident

de l'avion Piper PA-28-161 "Warrior" HB-PEV
survenu le 6 novembre 1981
à l'aérodrome des Eplatures

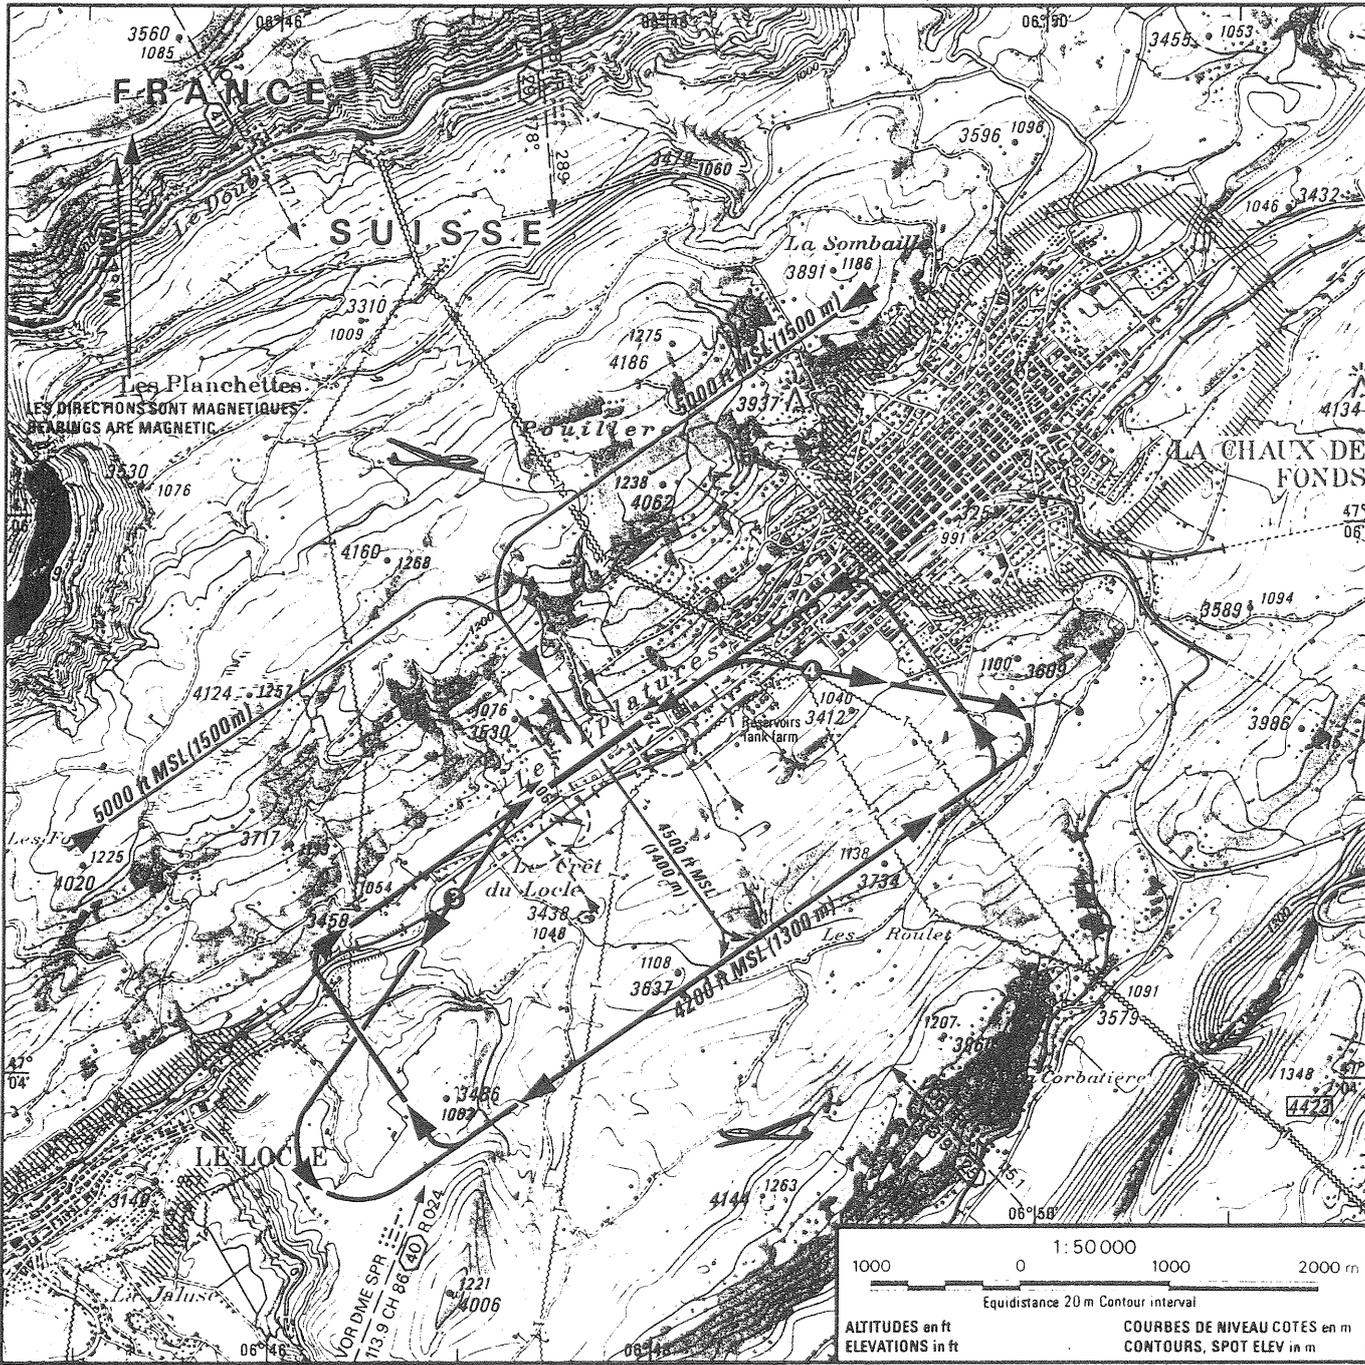
INSTALLATIONS FACILITIES

RDO 119.05 MHz AERODROME DES EPLATURES O/R
CUST O/R, MAINT, Hangar, AVGAS, OIL

REMARQUES RMK

1. Rouler exclusivement sur la piste en dur
TAX on paved RWY only
2. Zones à éviter / Areas to be avoided: GND - 5000 ft MSL (1500 m)
- ③ Circuit RWY 24: L
- ④ Circuit RWY 06: R

ARP: 47° 05' 09" N
06° 47' 42" E
