# Schlussbericht der Eidgenössischen Flugunfall-Untersuchungskommission

## über den Unfall

des Motorseglers Grob G-109 HB-2062

vom 8. Mai 1982

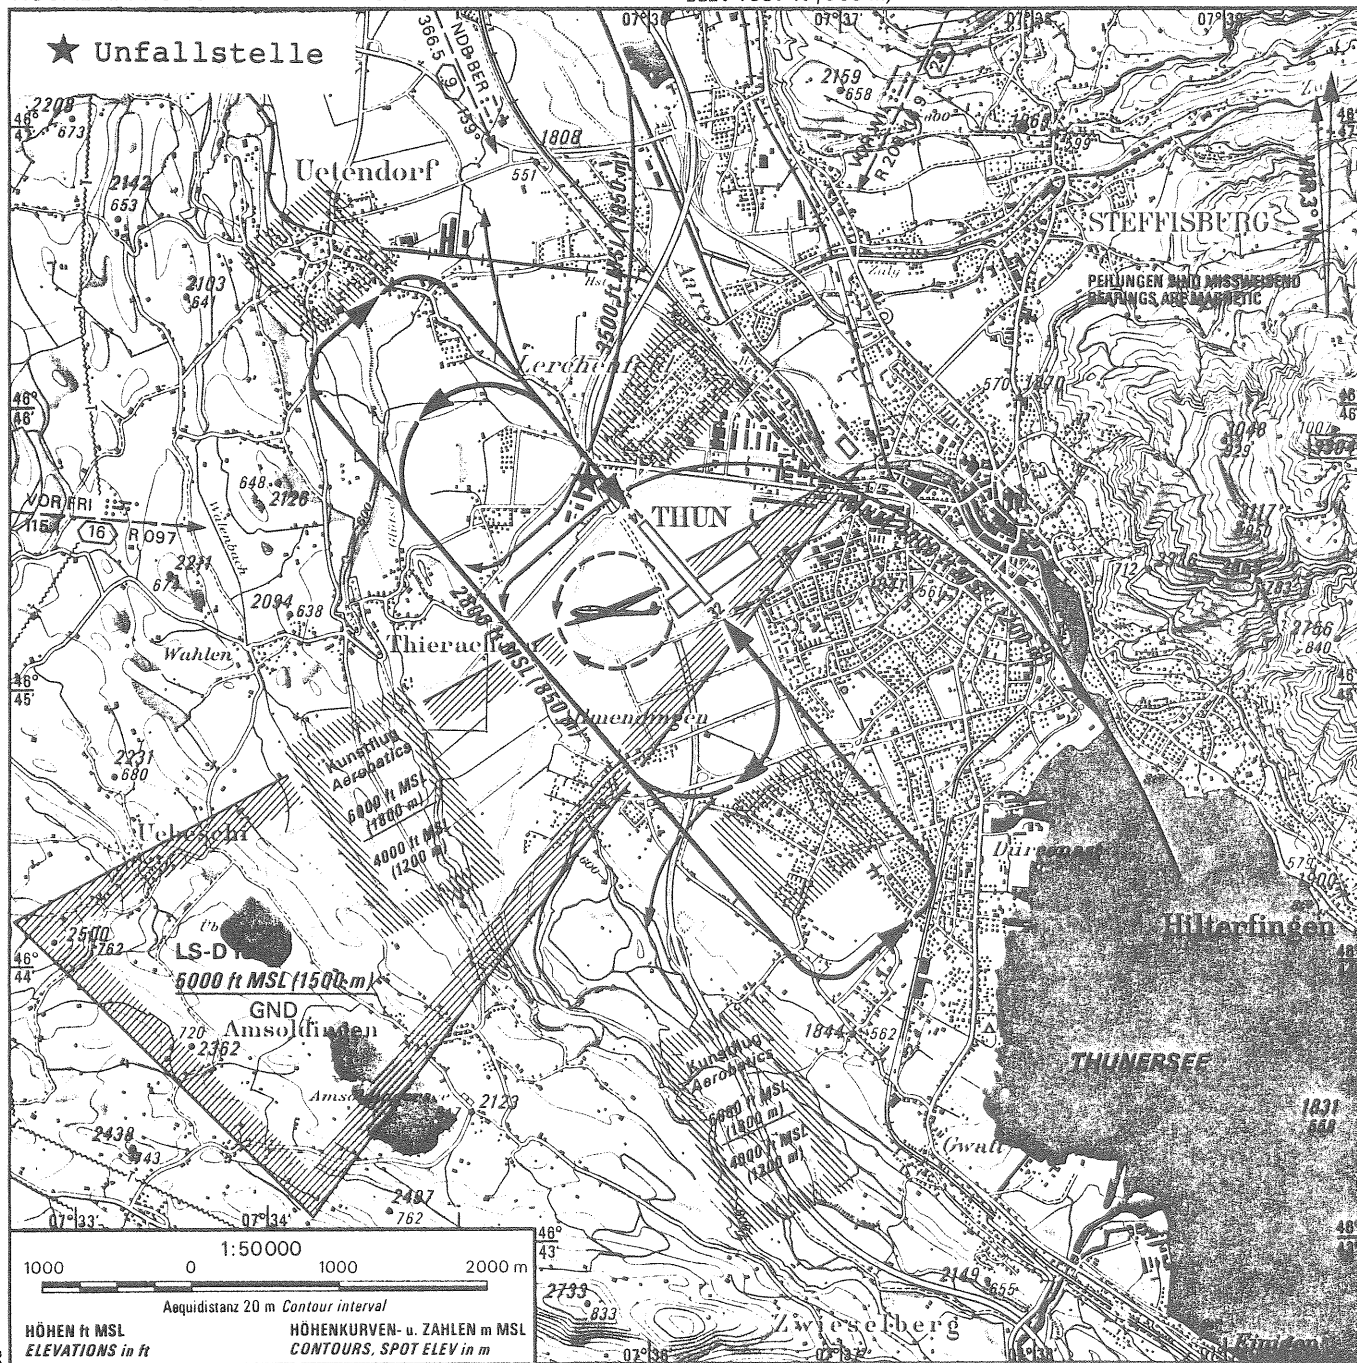
RDO 123.60 MHz THUN FLUGPLATZ  
Hangar R4 AVGAS

| RWY<br>° MAG | m | Landung<br>LDG DIST | Start<br>TKOF DIST | Belag<br>SFC | Tragfähigkeit<br>STRENGTH |
| 143 | 700×30 | 700 | 530 | GRASS | 2.5 atm. |
| 323 | | 530 | 700 | | |
| 07 | 660×150 | Nur in Ausnahmefällen<br>In exceptional cases only | | GRASS | 2.5 atm. |
