Schlussbericht der Eidgenössischen Flugunfall-Untersuchungskommission

über den Unfall

des Segelflugzeuges ASW 19B HB-1674

vom 12. Mai 1983 bei Mollis GL

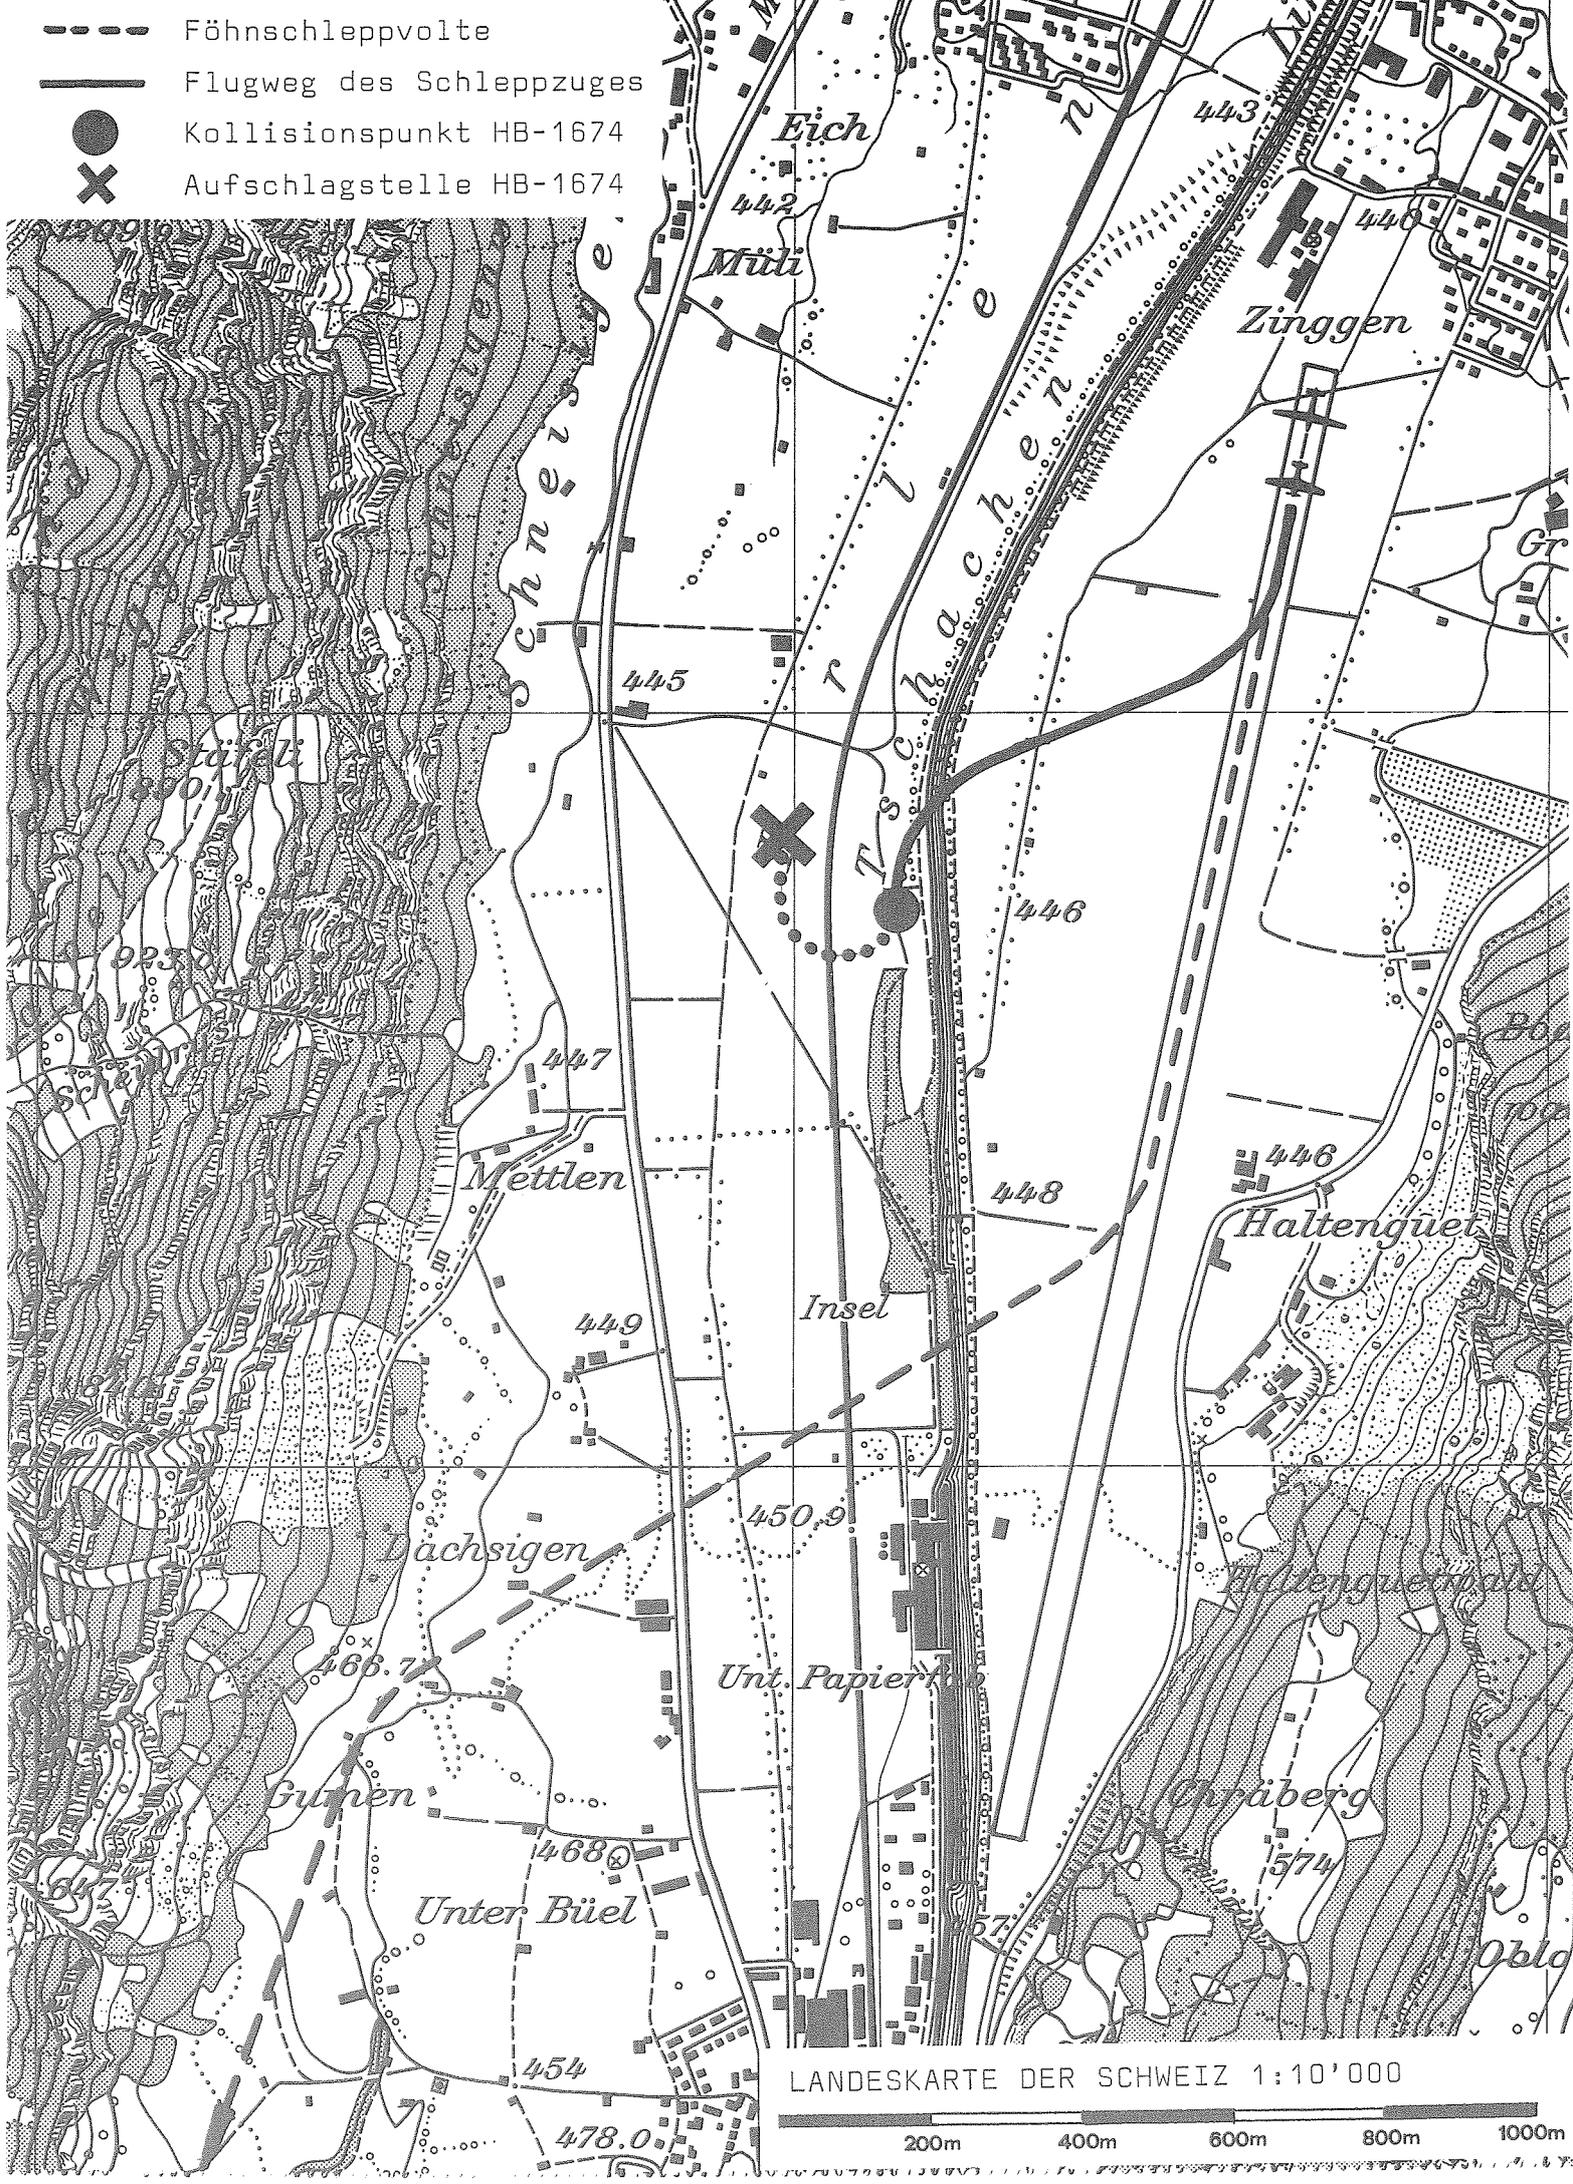
LANDESKARTE DER SCHWEIZ 1:10'000

- Föhnschleppvolte
- Flugweg des Schleppzuges
- Kollisionspunkt HB-1674
- ✕ Aufschlagstelle HB-1674

Das rechte Flügelende des Segelflugzeuges kollidierte in einer Höhe von 24 m, ca 1 m unter der Spitze eines Wipfels einer Tanne. Der Aussenflügel knickte ca 40° nach oben und ca 20° nach hinten. Das nicht mehr steuerbare Segelflugzeug stürzte ab und wurde zerstört. Durch die Ueberbeanspruchung riss das Schleppseil. Das Schleppflugzeug kehrte unbeschädigt zum Flugplatz zurück. Der Pilot des Segelflugzeuges wurde tödlich verletzt.
