# Schlussbericht der Eidgenössischen Flugunfall-Untersuchungskommission

des Flugzeuges Cessna 182P HB-CDZ

vom 17. Juli 1987

am Südhang des Pizzo della Bedéia/TI

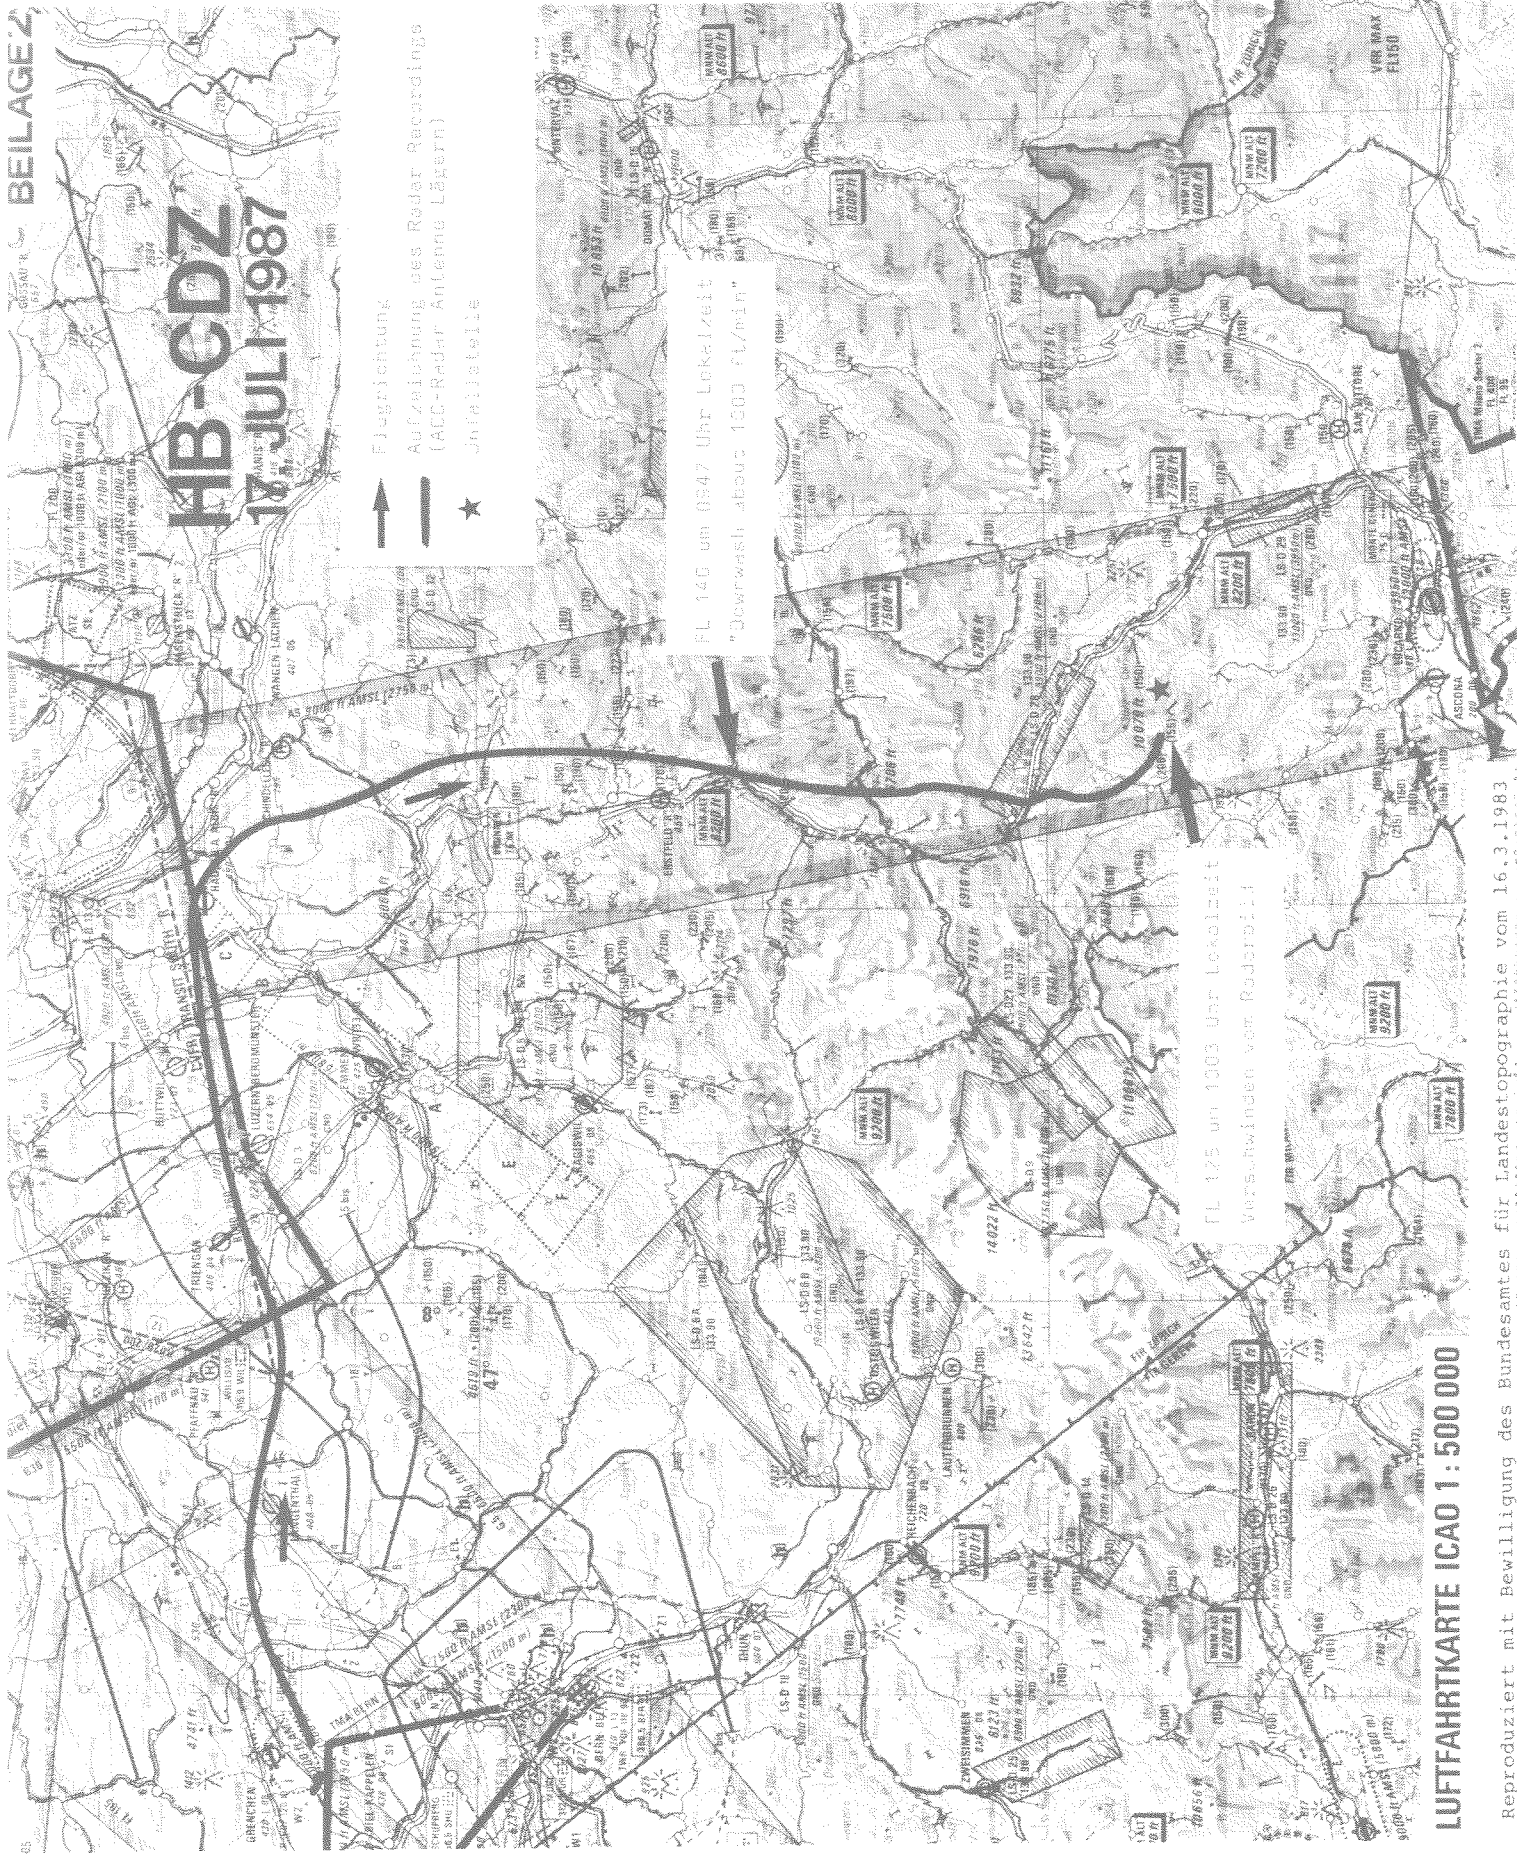
**HB-CDZ**  
**17 JULI 1987**

- ↑ Flugrichtung
- Aufzeichnung des Radar Recordings (ACC-Radar Antenne Längs)
- ★ Jahreliste
