Schlussbericht der Eidgenössischen Flugunfall-Untersuchungskommission

des Flugzeuges Beagle B 121 HB-NAT

28. Juli 1988

beim Pass Diesrut/GR

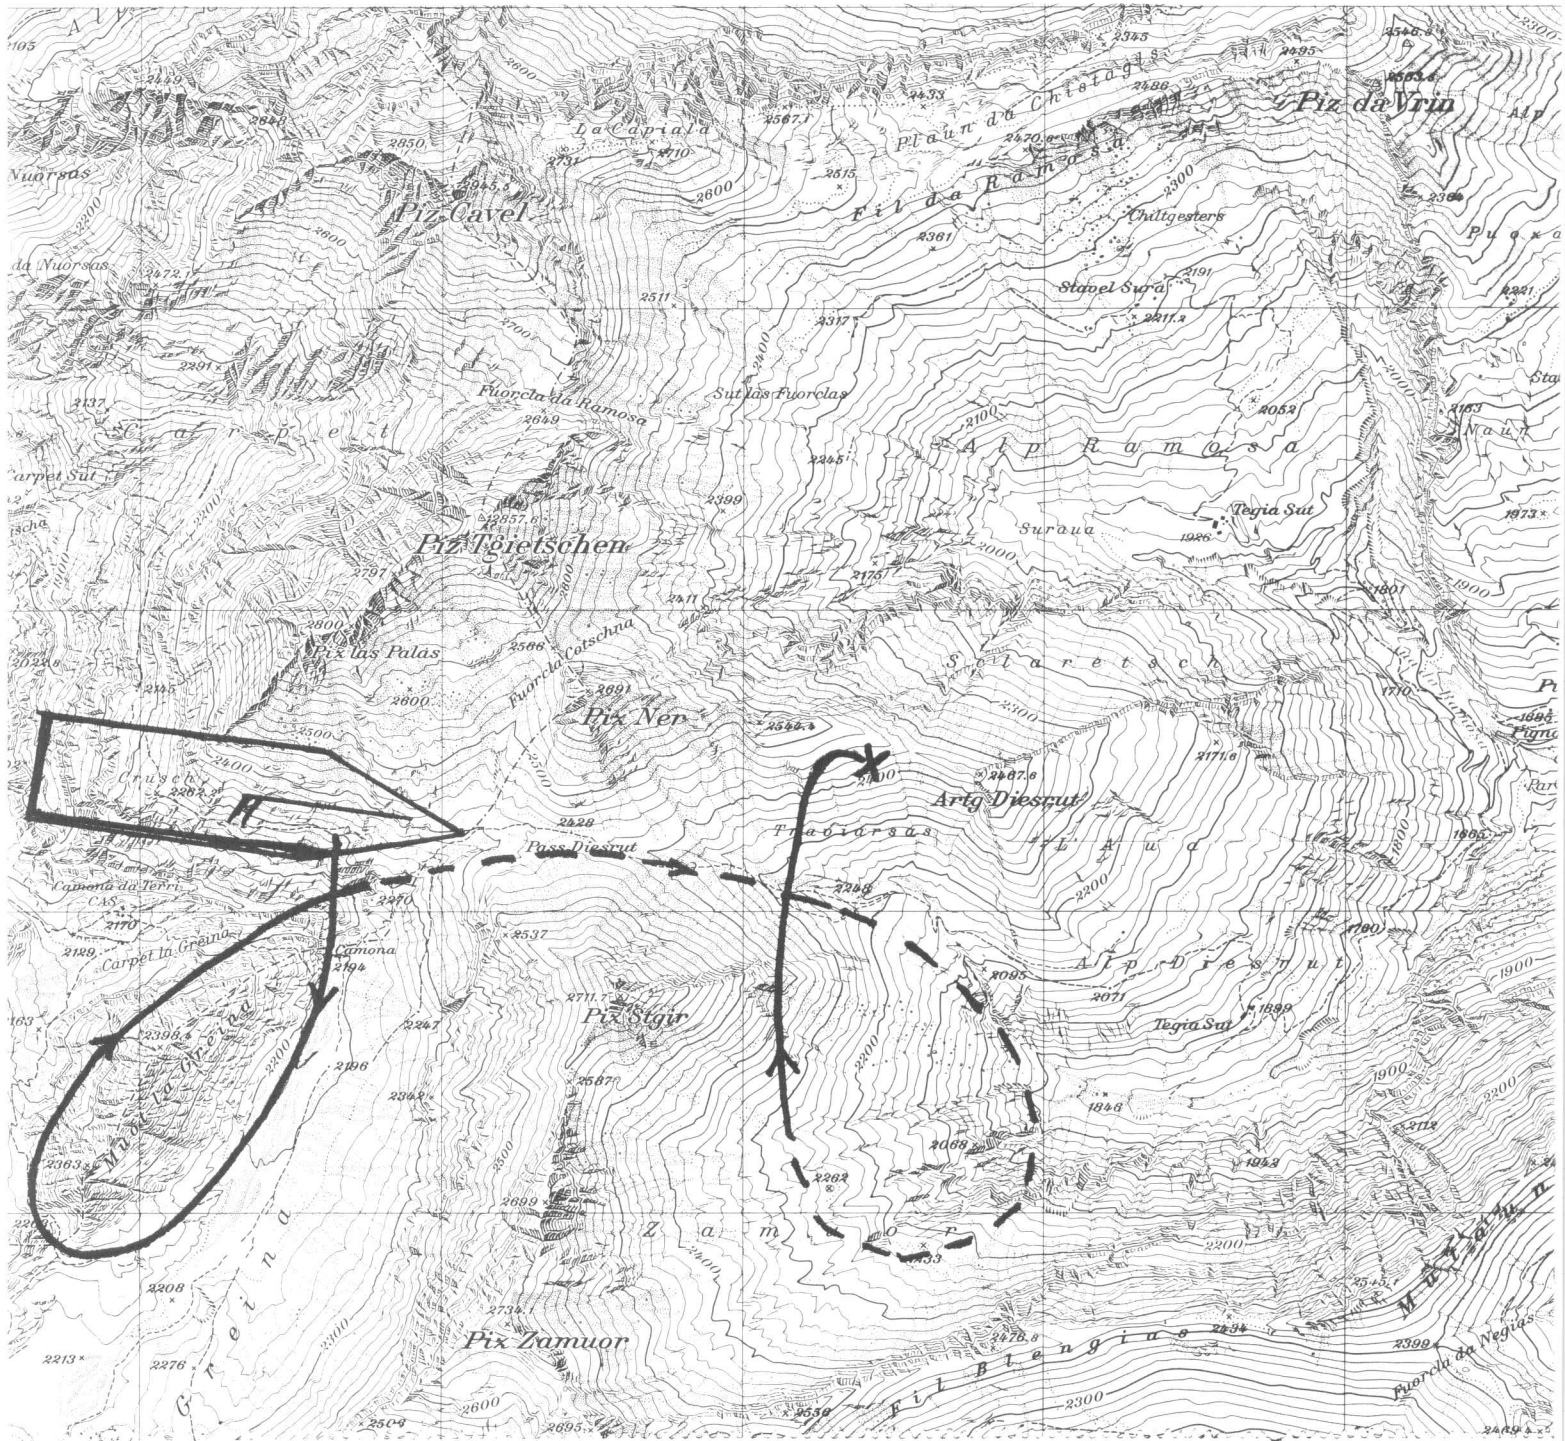
Landeskarte der Schweiz 1:25000 GREINA

- beobachteter Flugweg
- - - - - vermutlicher Flugweg

Der Fluglehrer und der Flugschüler starteten um 1135 Uhr^{*)} in Lommis mit einer Beagle B 121, HB-NAT, zu einem Alpeneinweisungsflug. Nach ca. 50 Flugminuten wurde das Flugzeug von Zeugen beobachtet, als es den Mount La Greina umflog. Kurz darauf wurde das Flugzeug östlich des Passes Diesrut in nördlicher Richtung fliegend beobachtet, als es nach rechts abdrehte und dabei mit dem Gelände kollidierte.
