Rapport final de la Commission fédérale d'enquête sur les accidents d'aviation

concernant l'accident

du planeur DG-100 HB-1289
survenu le 25 juin 1988
à Montricher/VD

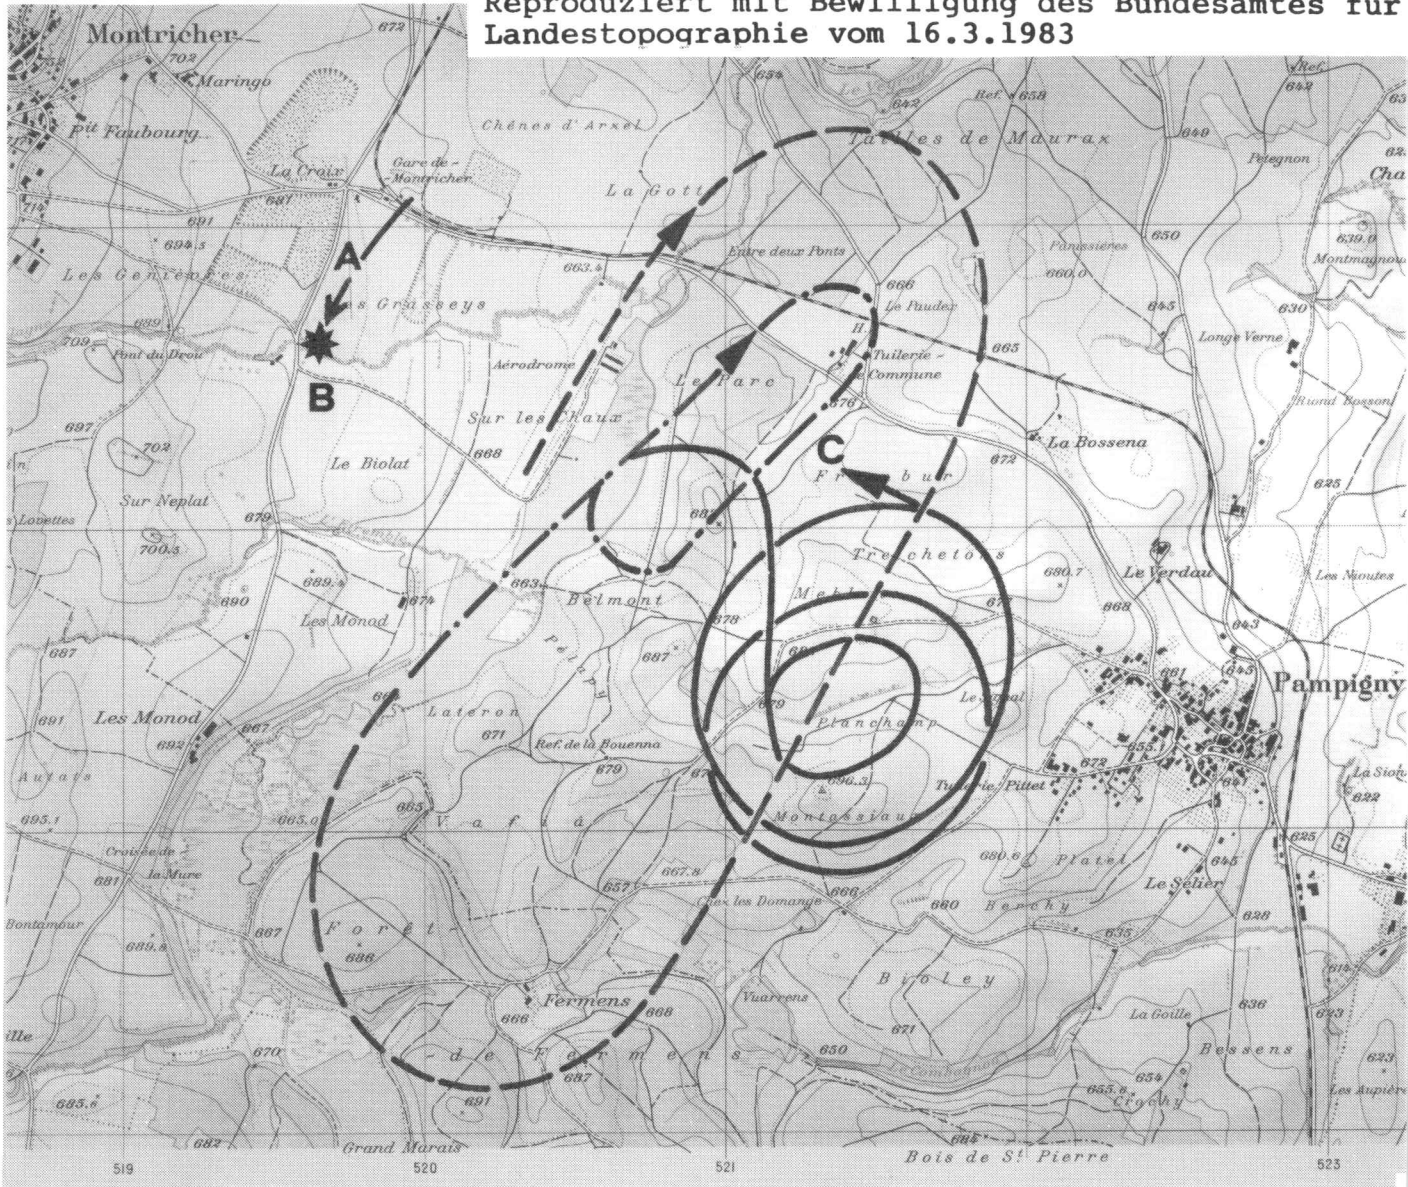
CARTE TOPOGRAPHIQUE 1:25'000 DU SITE

- Trajectoire remorquée
- . - . - Exercices
- Vol dans les ascendances thermiques
- A Fin de la trajectoire observée
- B Impact au sol
- C Point approximatif de dernière observation par l'instructeur
