# **Rapport final de la Commission fédérale d'enquête sur les accidents d'aviation**

du planeur Nimbus 2C HB-1657

du 12 mai 1990

Commune de Montricher/VD

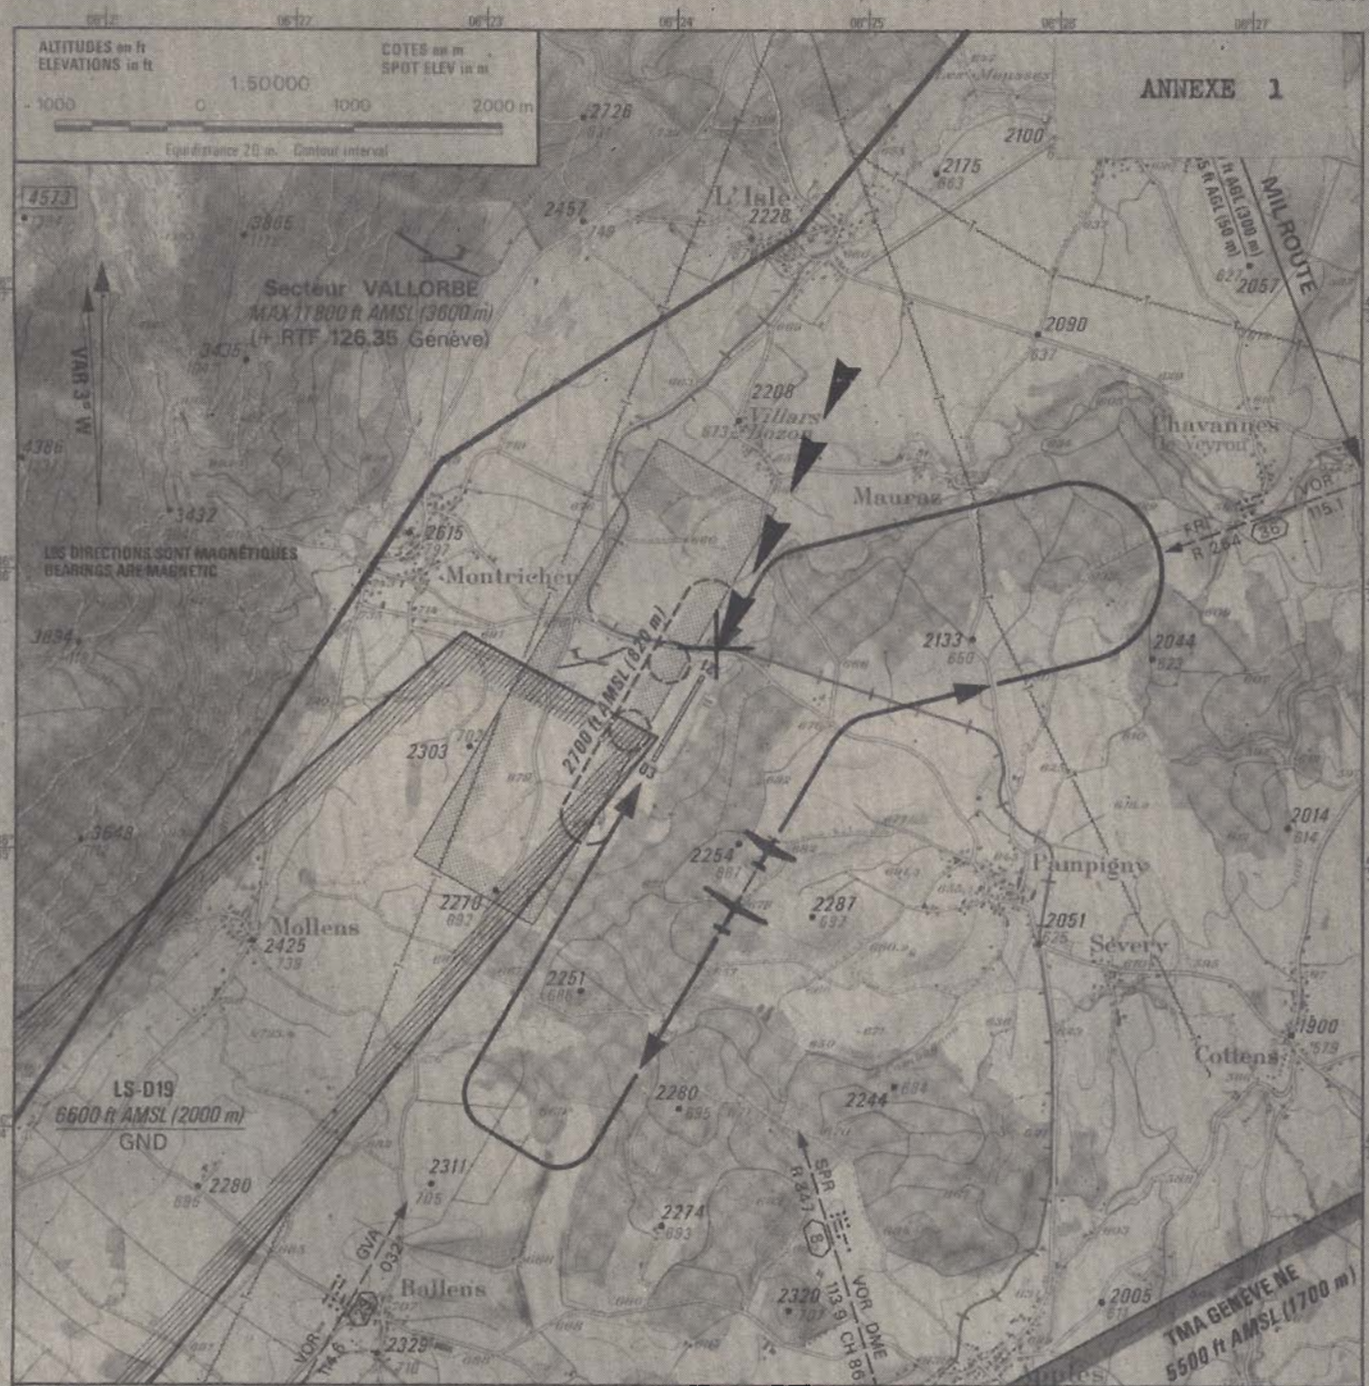
"R" MONTRICHER  
LSTR

CARTE D'APPROCHE ET D'ATTERISSAGE A VUE-OACI  
VISUAL APPROACH AND LANDING CHART-ICAO

ELEV 2178 ft (664 m)
