Rapport final de la Commission fédérale d'enquête sur les accidents d'aviation

de l'avion Cessna F 152, HB-CFL
du 27 octobre 1989
sur le Lac de Neuchâtel, près de Boudry/NE

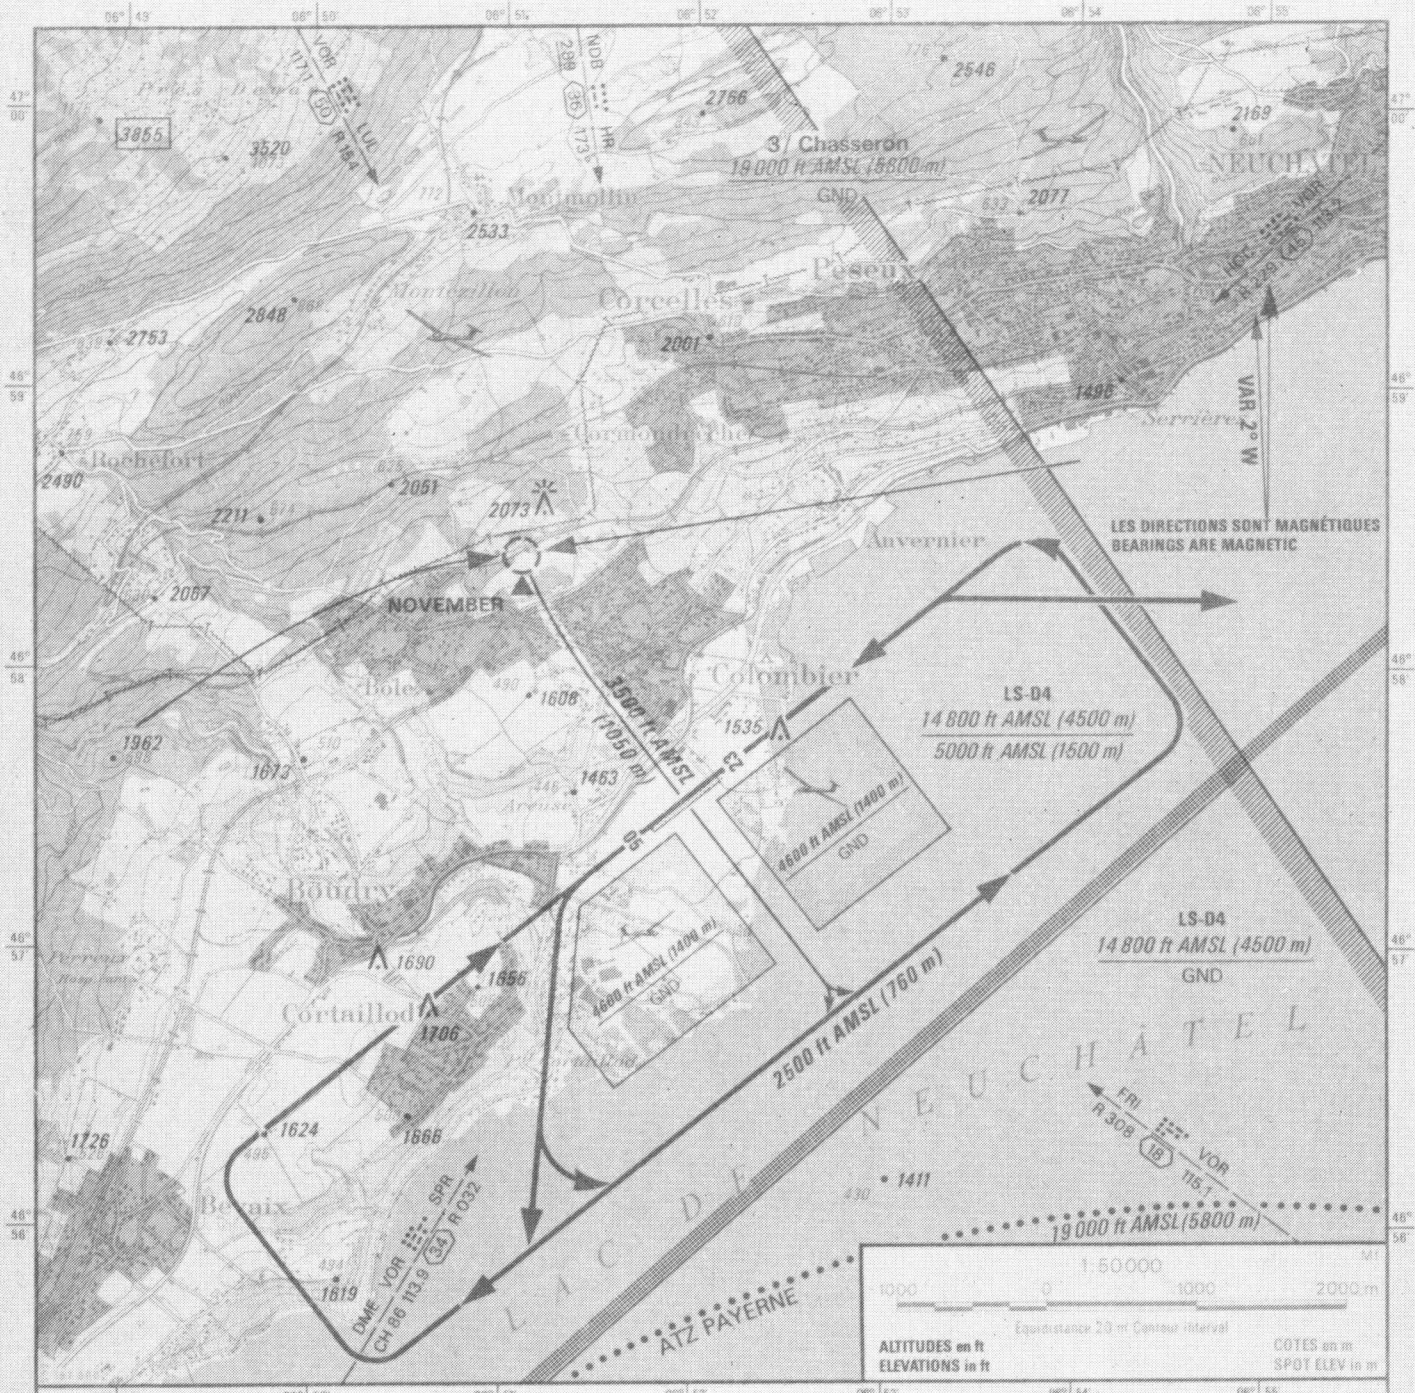
- Conditions d'utilisation: Avions à réaction (turbo-prop EXC) non admis; voir aussi AGA 3
- Prudence: route privée à travers seuil 23
- Point de compte rendu obligatoire
- Zones sensibles au bruit

- Conditions of use: Jet ACFT (turbo-prop EXC) not admitted; see also AGA 3
- Caution: private road across THR 23
- Compulsory REP
- Noise sensitive areas

AFIS 123.60 MHz Aérodrome de Neuchâtel HX
S4, PF MON-SAT 0800-1200, 1330-1730 LT
CUST O/R PPR 1 HR

L'entrée dans le circuit d'aérodrome s'effectue à 3500 ft par le point Novembre (voir carte d'approche et d'atterrissage à vue LSGN/VAL10). De là, les avions se dirigent en direction des installations, qui sont franchies à angle droit de la piste, pour se rendre au dessus du lac afin d'intercepter à l'altitude de 2500 ft les branches vent arrière du circuit (en direction sud-ouest pour la piste 05 et dans la direction opposée pour la piste 23).

Bien que le passage de l'avion au dessus du point Novembre n'ait pas été formellement établi, tout porte à croire que le pilote a emprunté le cheminement normal d'entrée dans le circuit. S'il a respecté les altitudes indiquées sur la carte d'approche et d'atterrissage à vue - le passage au dessus du point Novembre étant prévu à 3600 ft et l'interception de la branche vent arrière 3,6 km au sud-est de ce point, à 2500 ft - l'avion devait se trouver en configuration de descente, nez bas et gaz probablement réduits au moment où il s'est engagé au dessus du lac. La visibilité météorologique étant limitée à 3 à 5 km, l'horizon naturel offert par la rive opposée du lac, distante de 6 km, était d'ailleurs très probablement masqué
