# Rapport final de la Commission fédérale d'enquête sur les accidents d'aviation

## concernant l'accident

de planeur Hoffmann Dimona H 36, HB-2148  
du 1er juin 1990  
près de Bressaucourt/JB

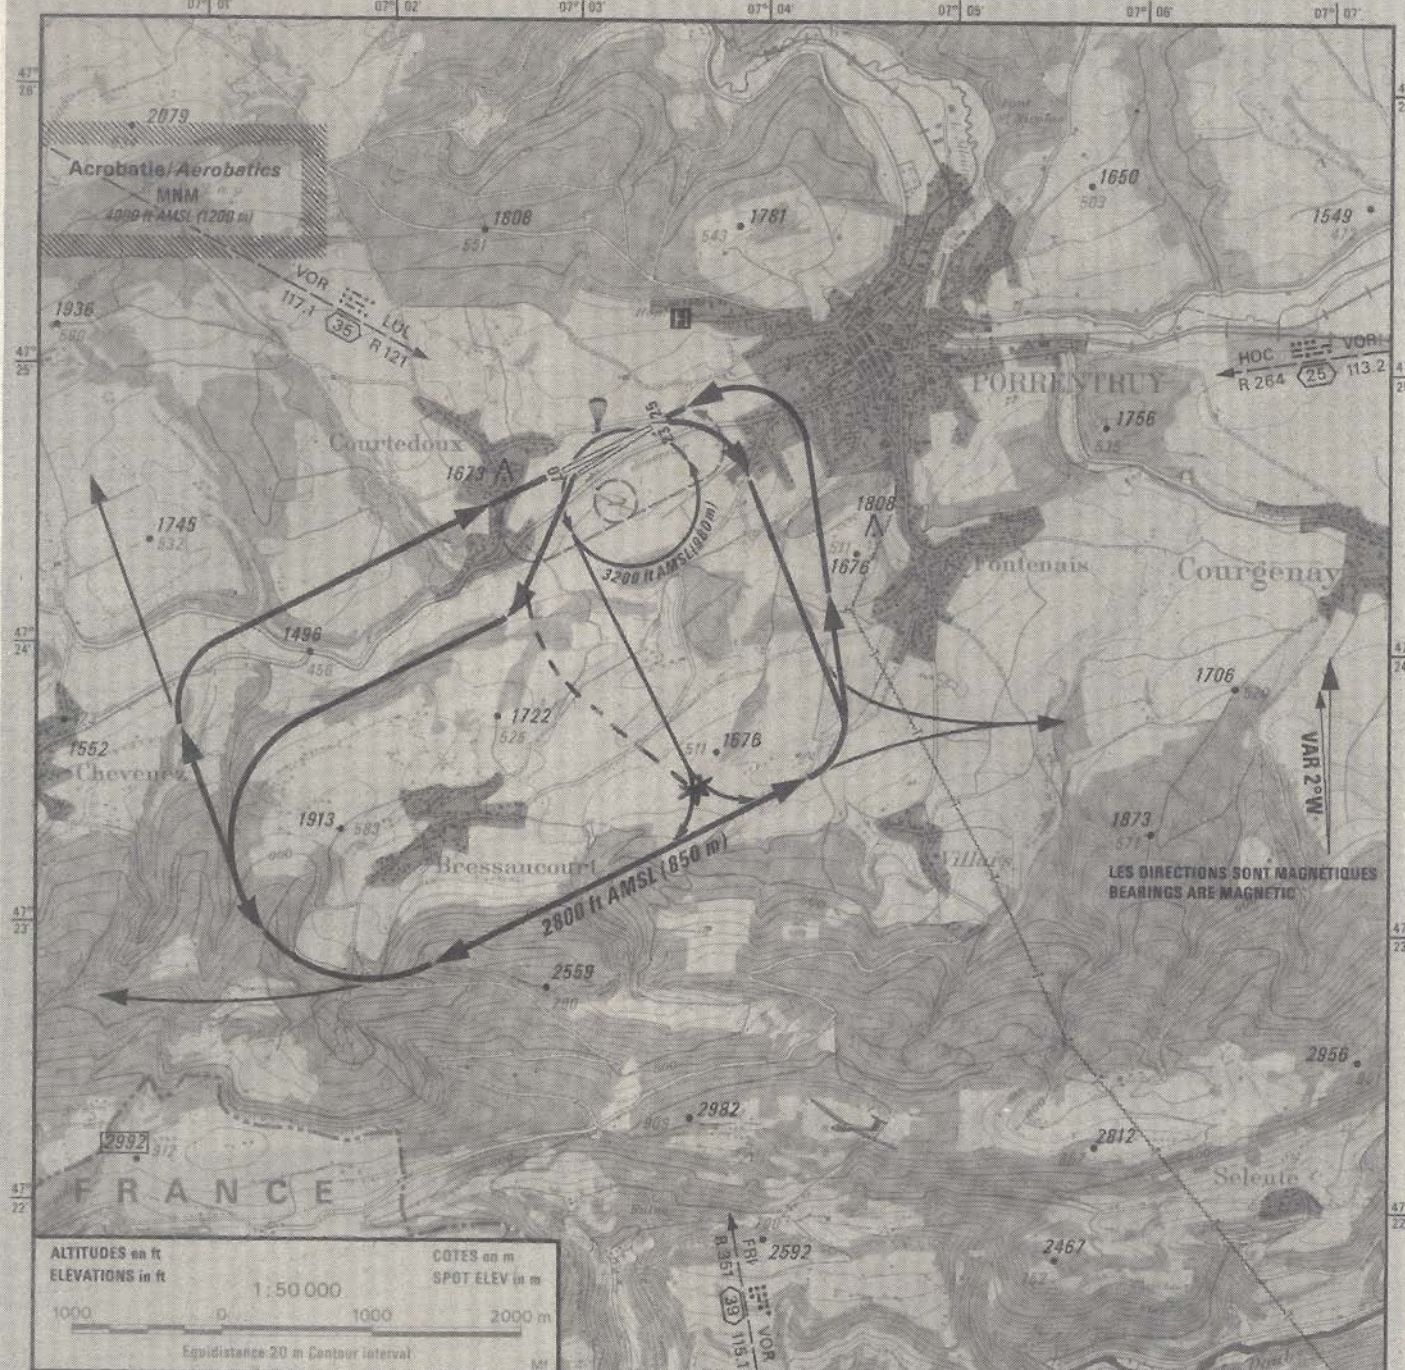
| <b>REMARQUES</b> | <b>RMK</b> |
| 1. Conditions d'utilisation: voir aussi AGA 3 | 1. Conditions of use: see also AGA 3 |
| 2. Piste 23 réservée aux décollages | 2. RWY 23 for TKOF only |
| 3. Piste 25 réservée aux atterrissages | 3. RWY 25 for LDG only |
| 4. Pistes 23 et 25: Posé-décollé interdit | 4. RWY 23 and 25: "touch-and-go"-LDG prohibited |
| 5. Circuit d'aérodrome interdit de 1200 à 1330 LT, SUN+HOL HJ | 5. AD-circuit prohibited: 1200 to 1330 LT, SUN+HOL HJ |
| 6. Zones sensibles au bruit: [shaded area] | 6. Noise sensitive areas |

**INSTALLATIONS**                      **FACILITIES**

AFIS 122.05 MHz Aérodrome de Porrentruy  
 CUST HR: MON-FRI: 0800-1100, 1500-1800 LT  
 SAT: 0800-1100, 1600-1800 LT  
 SUN+HOL: 0800-1000, 1600-1800 LT  
 SI, PF

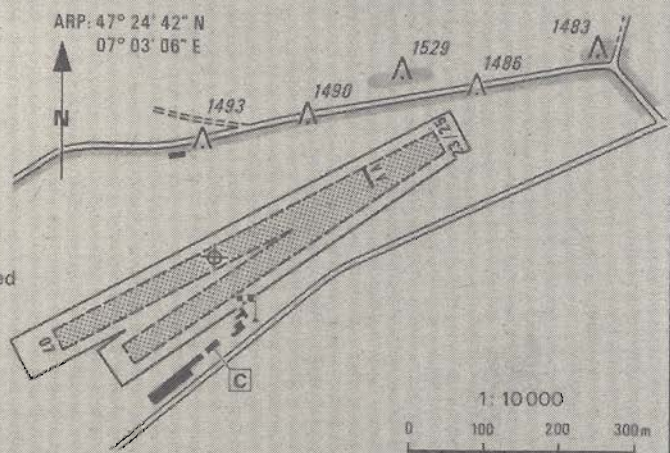
RWY	°	MAG	NR	m	AVBL LEN		Surface SFC	Résistance STRENGTH
					LDG	TKOF		
066	07			574x30	574	470	Gazon/ GRASS	0.25 MPa
246	25				470	-		
239	23			500x30	-	500
