Schlussbericht der Eidgenössischen Flugunfall-Untersuchungskommission

des Flugzeuges Turbopro 2-motorig, Beechcraft BE-200, F-BXOL
vom 18. Januar 1992
auf dem Flughafen Samedan/GR

Schlussbericht

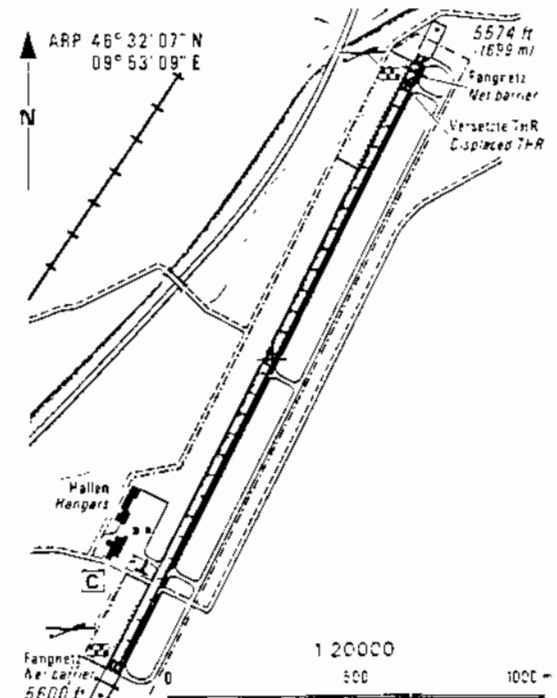
1. 1 OCT-15 MAY
RWY 21: Fangnetz 60 m nach Pistenanfang, darf nicht überrollt werden. THR 21 100 m versetzt.
2. Achtung auf Jets, längerer Anflug als normale Platzrunden.
3. LOI, OBST befreit.
4. Zu meidende Räume:
5. Segelflugbetrieb
122.60 MHz HX Region Alpen
≠ RAC 6-1 und LFHK Ergänzung

1. 1 OCT-15 MAY
RWY 21: Net 60 m from RWY extremity, not to be taxied over. THR 21 displaced 100 m.
2. Be alert for Jet ACFT having longer APCH than conventional AD circuits.
3. LOI, OBST LGTD
4. Areas to be avoided
5. GLD
122.60 MHz HX Region Alps
≠ RAC 6-1 and ONAV complement

RWY MAG	AVBL LEN m	AVBL LEN LDG	AVBL LEN TKOF	Belag SFC	Tragfähigkeit STRENGTH
031		1800	1700		M.W 15
211	1800 x 40	1700	1800	ASPH	M.LW 17.2 M.W 21.4

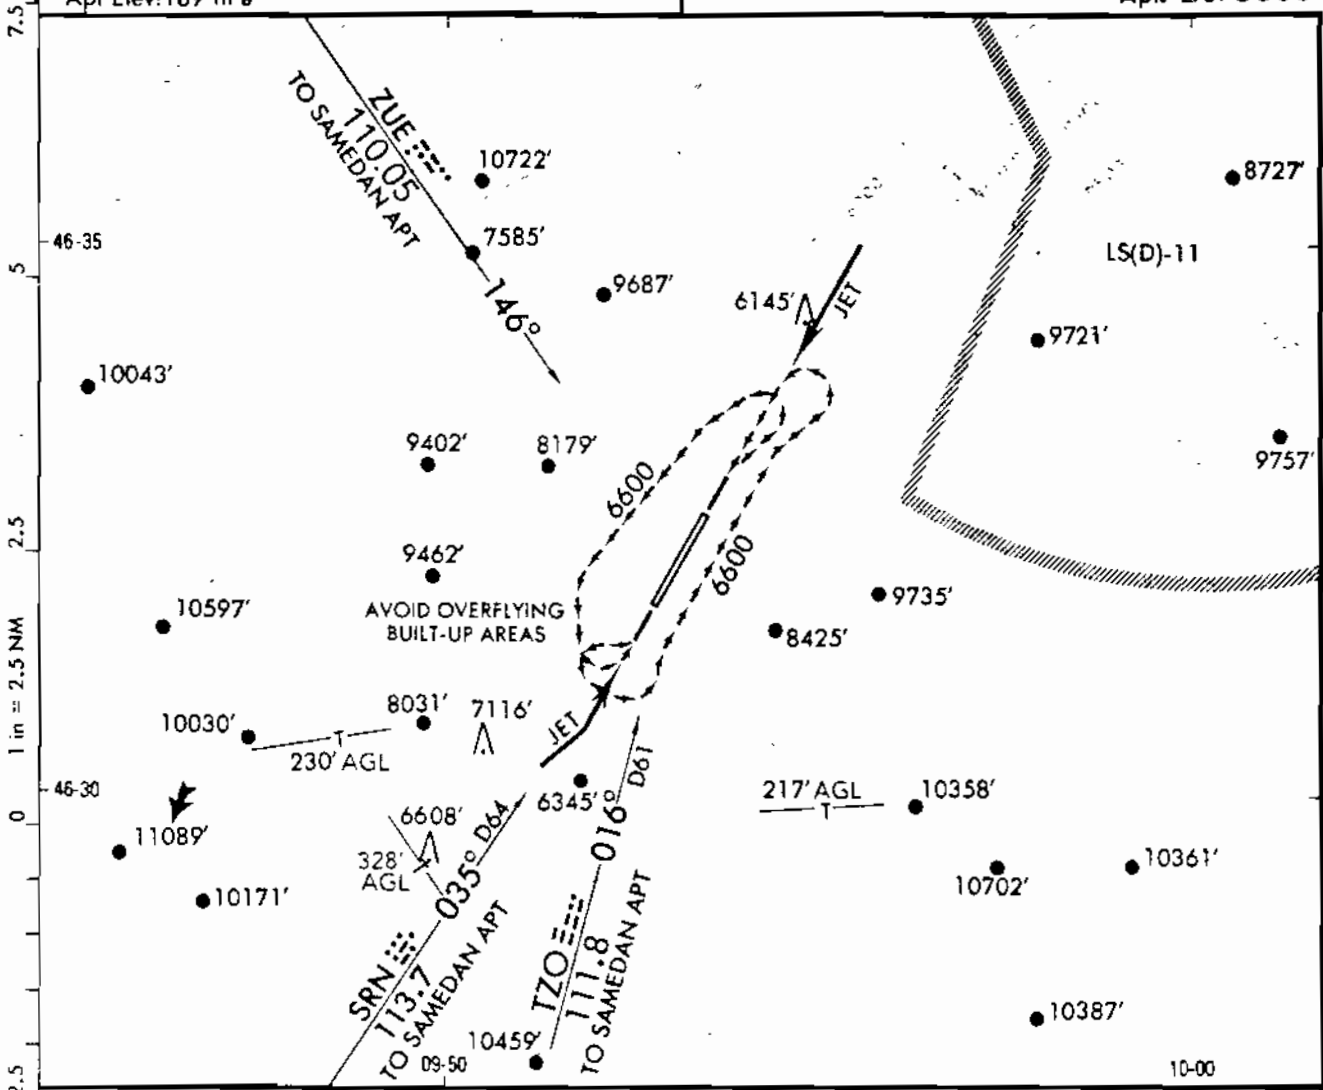
Beilage 1

SAMEDAN VICINITY CHART

Apt. Elev 5600'

No instrument approach procedure established for this airport.
