Rapport final de la Commission fédérale d'enquête sur les accidents d'aviation

de l'avion turbopropulseur bimoteur, Beechcraft BE-200, F-BXOL
du 18 janvier 1992
à l'aéroport de Samedan/GR

Rapport final

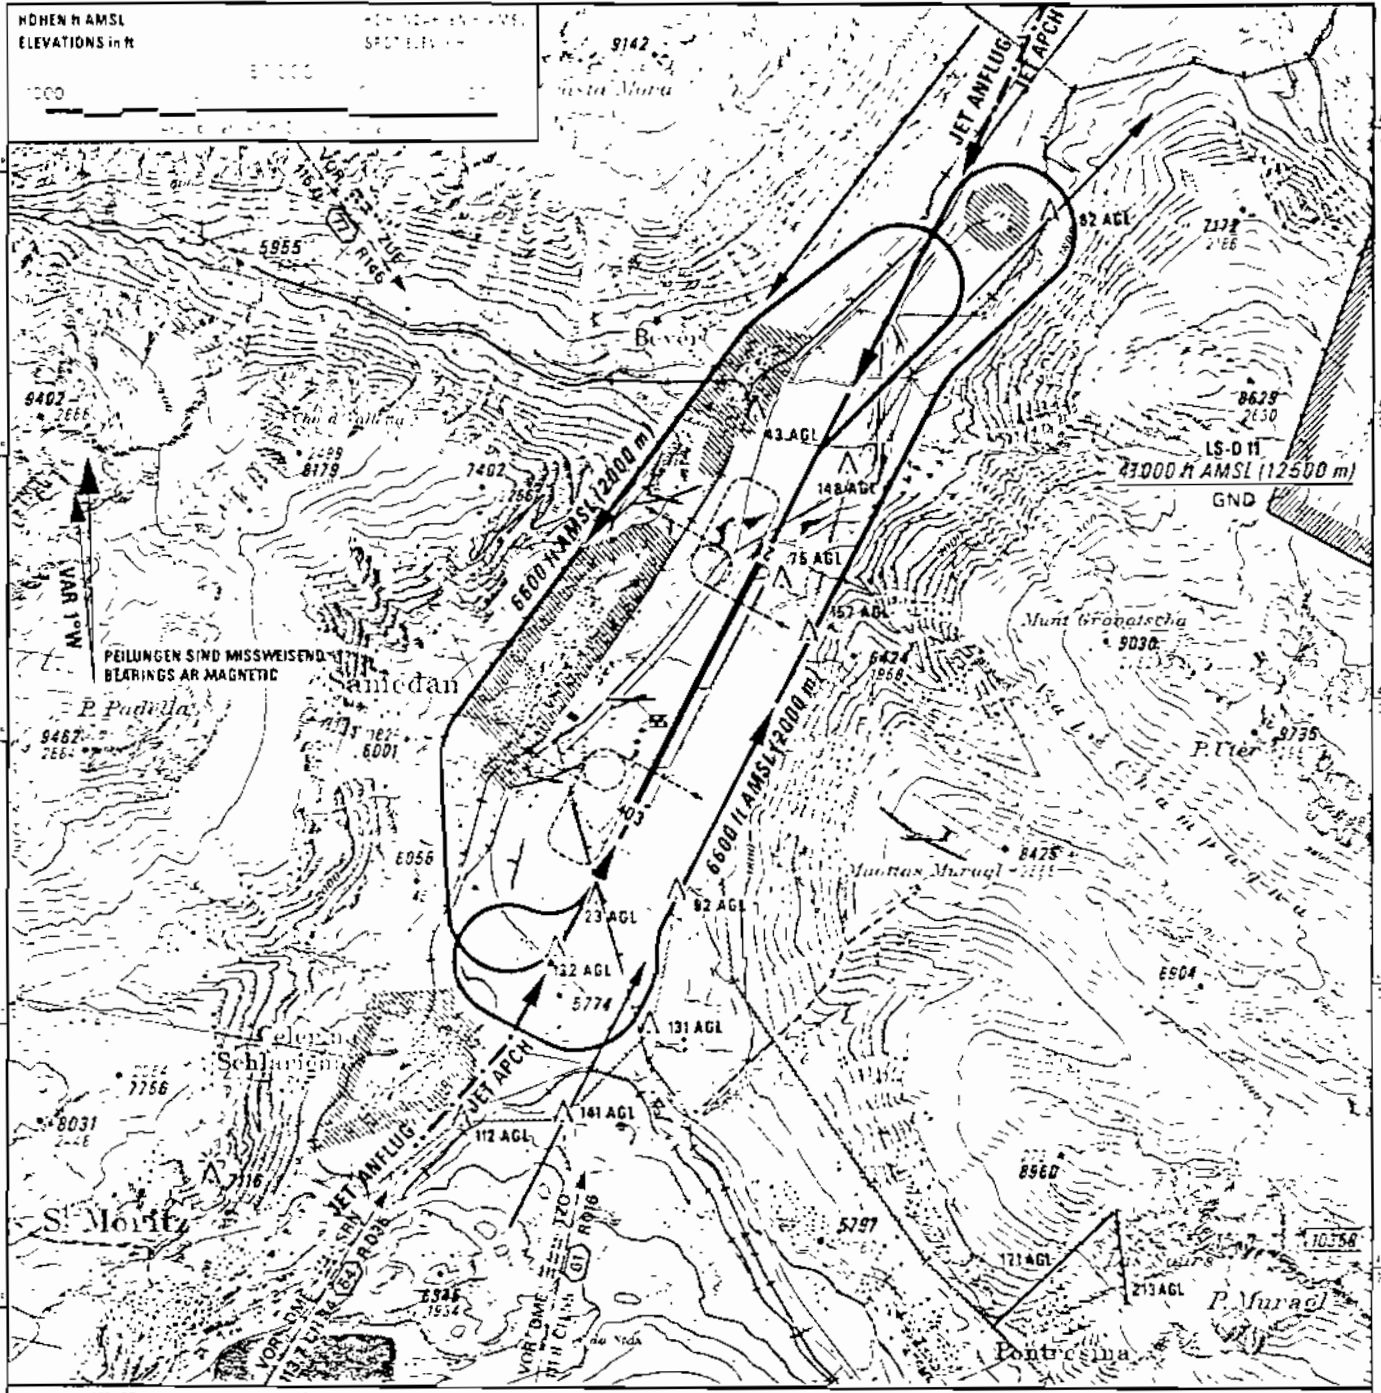
1. 1 OCT-15 MAY
RWY 21: Fangnetz 60 m nach Pistenanfang. Darf nicht überrollt werden. THR 21 100 m versetzt.
2. Achtung auf Jets, längerer Anflug als normale Platzrunden.
3. LDI, OBST befeuert.
4. Zu meidende Räume:
5. Segelfluggetrieb
122.60 MHz HX Region Alpen
⇨ RAC 6-1 und LFHK Ergänzung

1. 1 OCT-15 MAY
RWY 21: Net 60 m from RWY extremity, not to be taxied over. THR 21 displaced 100 m.
2. Be alert for Jet ACFT having longer APCH than conventional AD circuits.
3. LDI, OBST LGTD
4. Areas to be avoided
5. GLD
122.60 MHz HX Region Alps
⇨ RAC 6-1 and ONAV complement

RWY MAG	AVBL LEN m	AVBL LEN LGD	AVBL LEN TKDF	Belag SFC	Tragfähigkeit STRENGTH
031		1800	1700		MLW 15.1
211	1800+40	1700	1600	ASPH	MLW 17.2 MLW 21.4

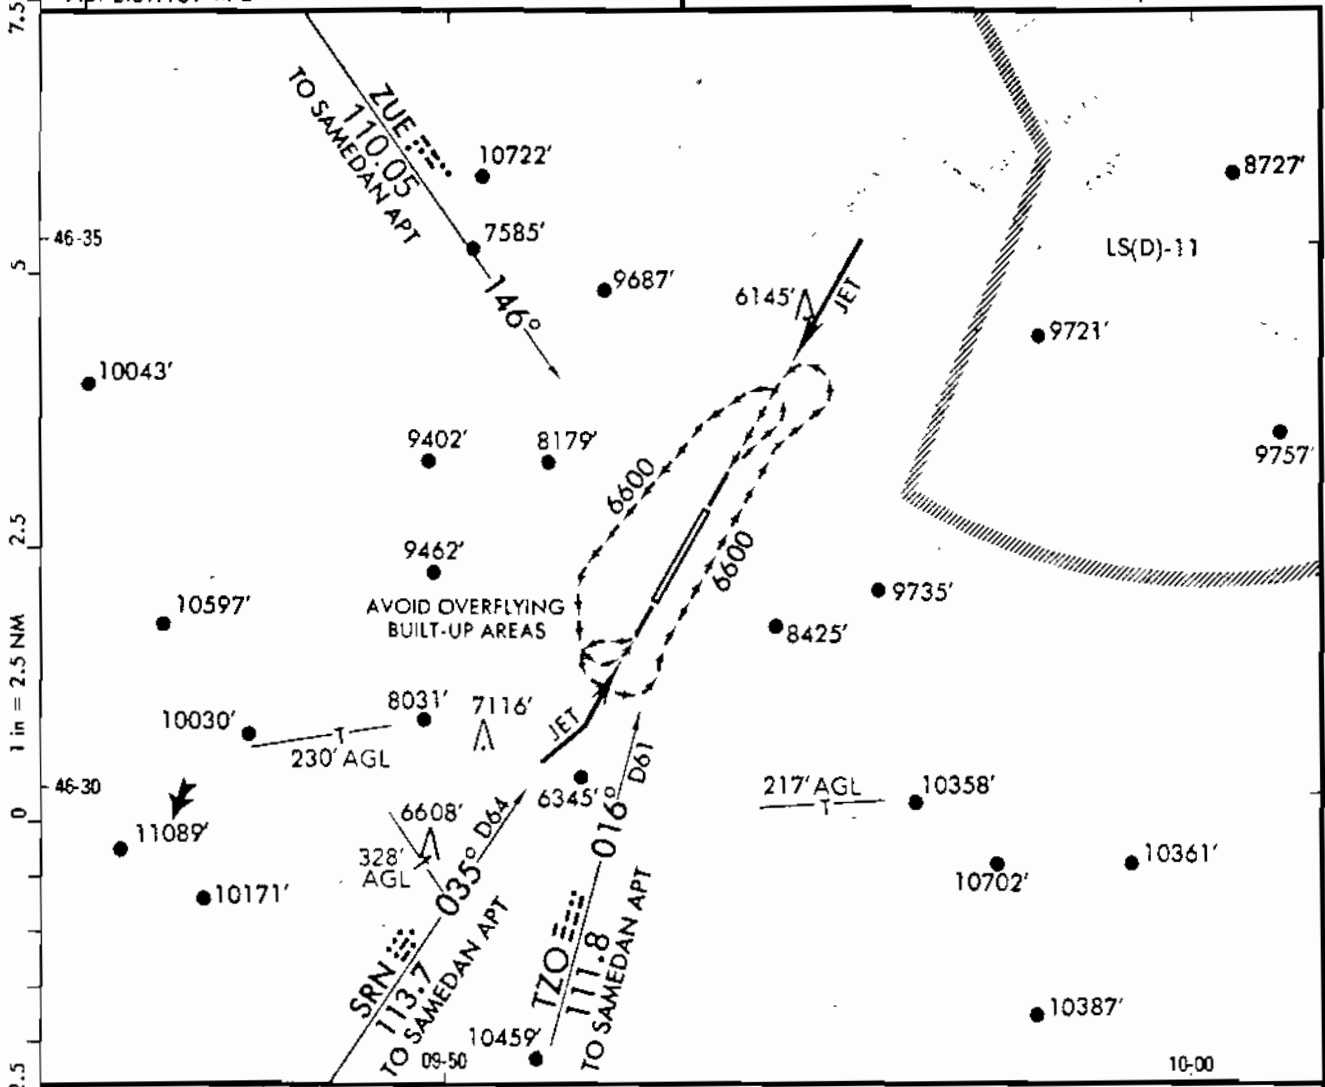
SAMEDAN
VICINITY CHART

*SAMEDAN Tower 118.85

Apt. Elev 5600'

No instrument approach procedure established for this airport.

Autoriser les avions multimoteurs à effectuer une approche directe pour la piste 03 faciliterait beaucoup la tâche des pilotes non habitués aux conditions locales et améliorerait d'autant la sécurité.
