Schlussbericht der Eidgenössischen Flugunfall-Untersuchungskommission

des Flugzeuges Robin R 3000/140, HB-KBQ
vom 16. März 1990
in Bad Ragaz / SG

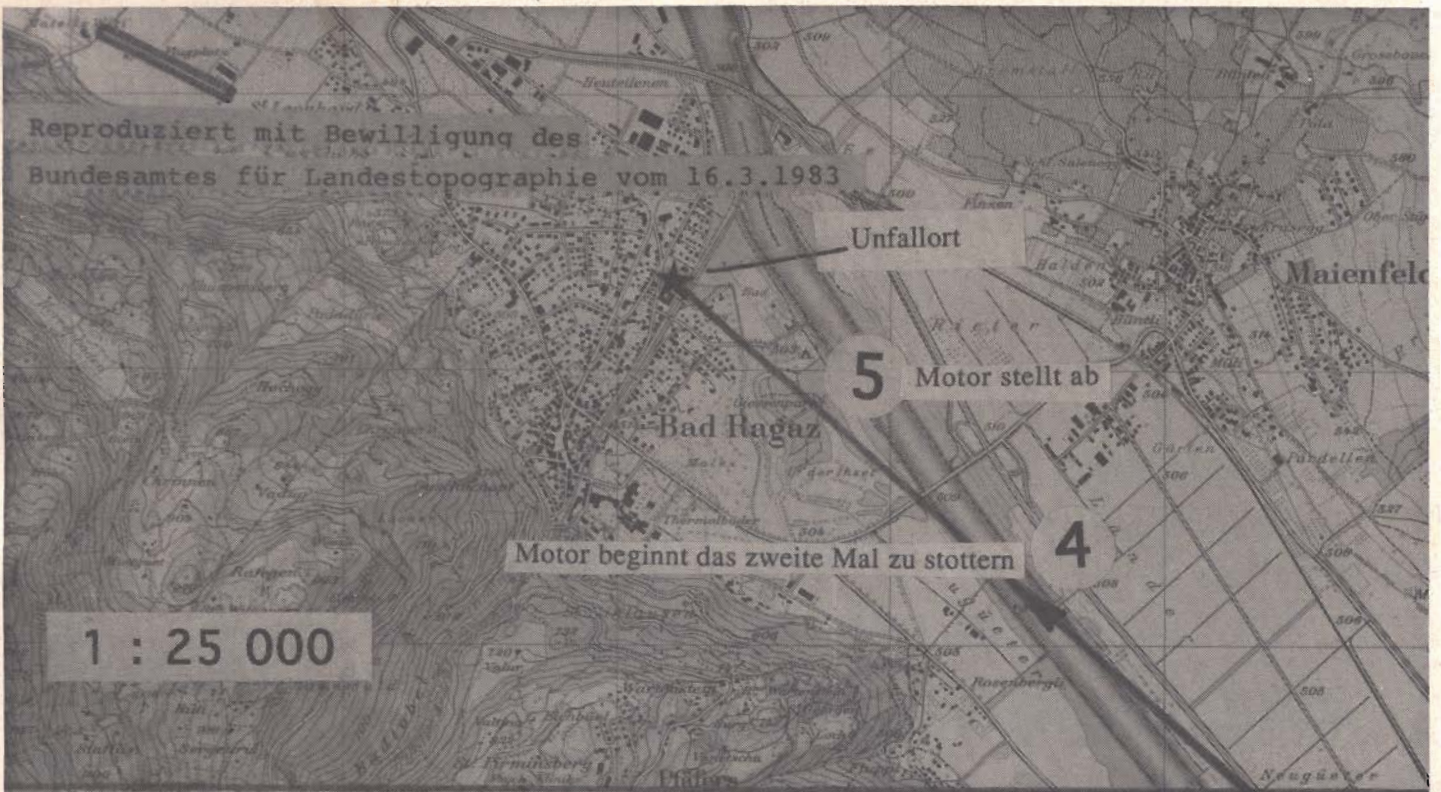
1 : 25 000

Unfallort

5 Motor stellt ab

Motor beginnt das zweite Mal zu stottern

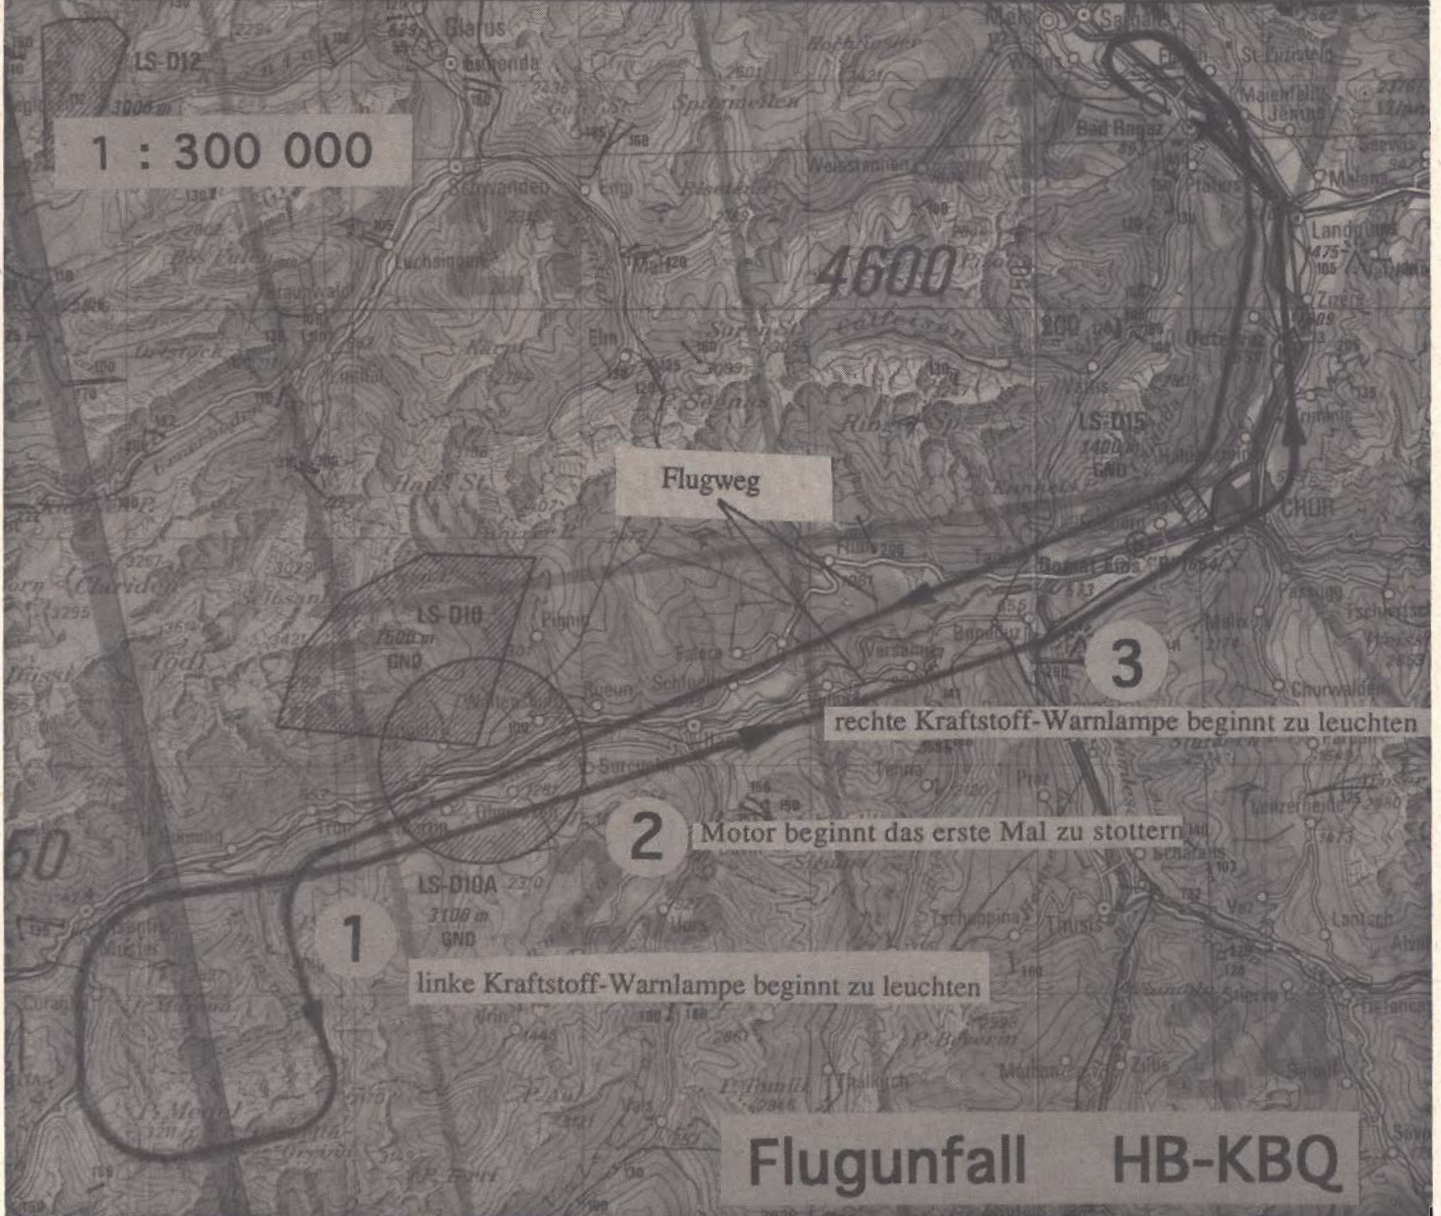
1 : 300 000

Flugweg
