# Rapport final de la Commission fédérale d'enquête sur les accidents d'aviation

## concernant l'accident

de l'avion PA-28-181, HB-PLX  
le 24 juillet 1991  
à Montmelon / JU

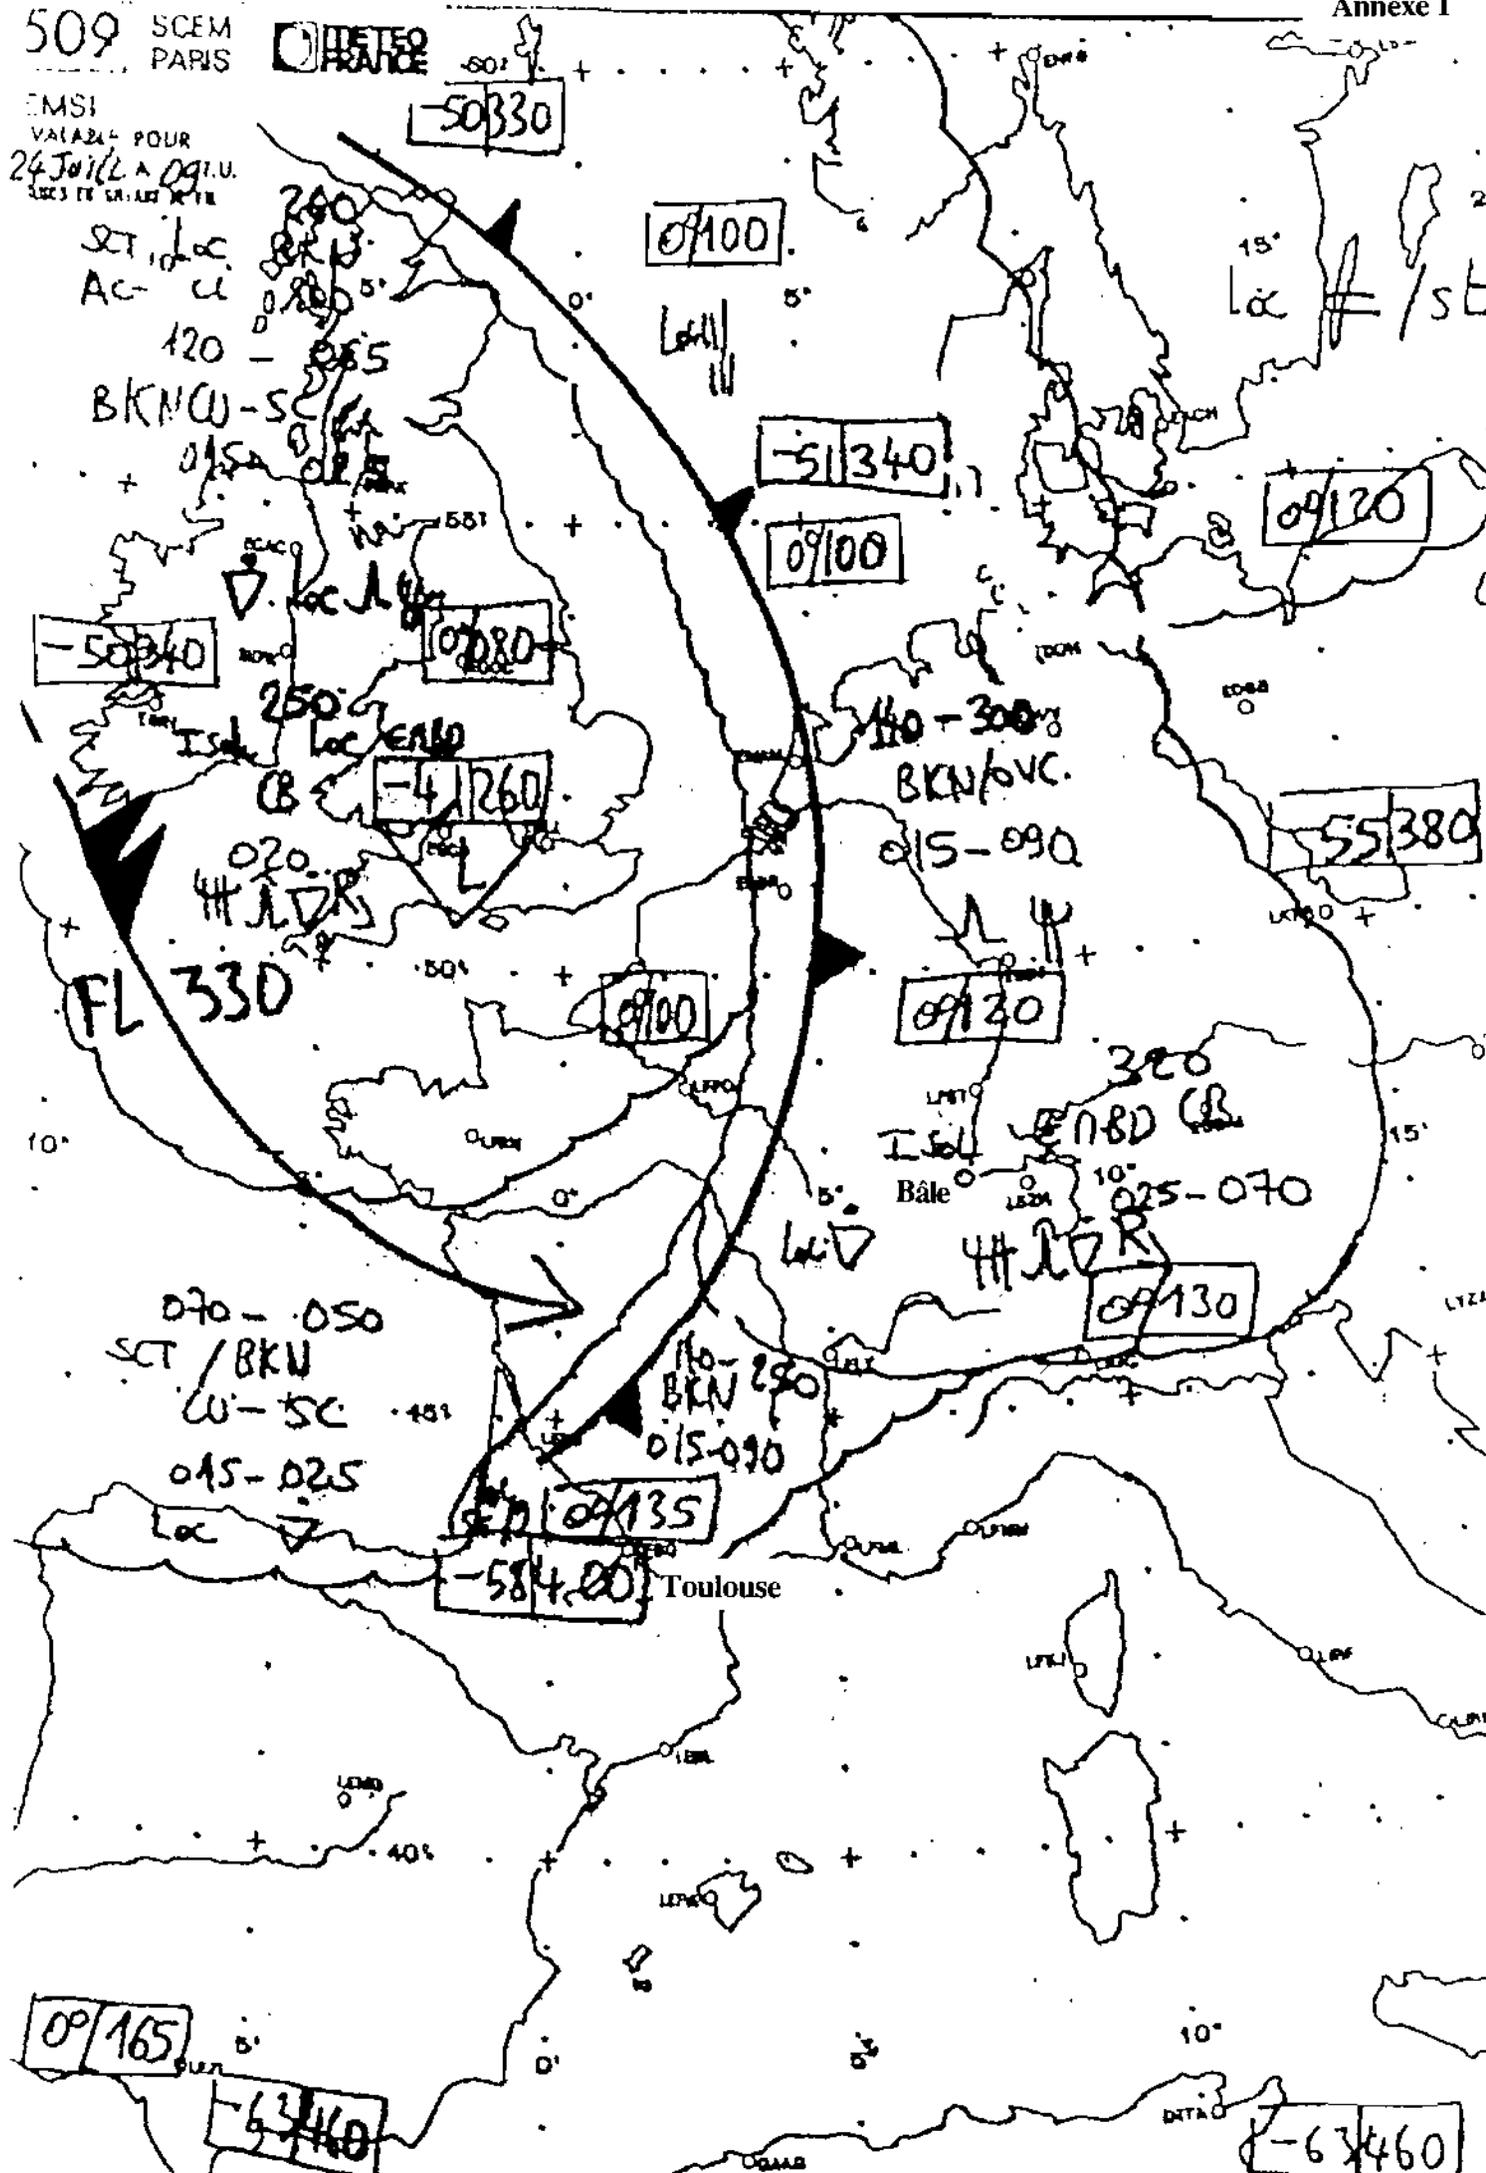
EMSI  
VALABLE POUR  
24 JUILLET A 091.U.  
SACS DE SAISON 1978

Une goutte d'air froid (cut-off à 500 hPa) sur l'Irlande entraîne un flux de SW assez fort (25-30 kt à 850 hPa) humide et instable, alimentant un corps pluvieux à l'avant d'un front froid dont le passage à Bâle-Mulhouse est prévu vers 1500 UTC. Dès le matin, l'instabilité se déclenche rapidement, renforcée par le soulèvement du relief Jura/Vosges, et provoque une ligne de grains orageux se déplaçant d'Ouest en Est (0700 UTC à Luxeuil, 0827 UTC à Bâle-Mulhouse) avec des conditions médiocres voire mauvaises sur le relief. Cette zone préfrontale pluvio-orageuse durera toute la matinée jusqu'au passage du front froid vers 1500 UTC. Le contraste thermique des deux masses d'air est significatif.
