Schlussbericht der Eidgenössischen Flugunfall-Untersuchungskommission

des Flugzeuges C-550 Citation, HB-VIT

vom 31. März 1992

Flughafen Lugano-Agno/TI

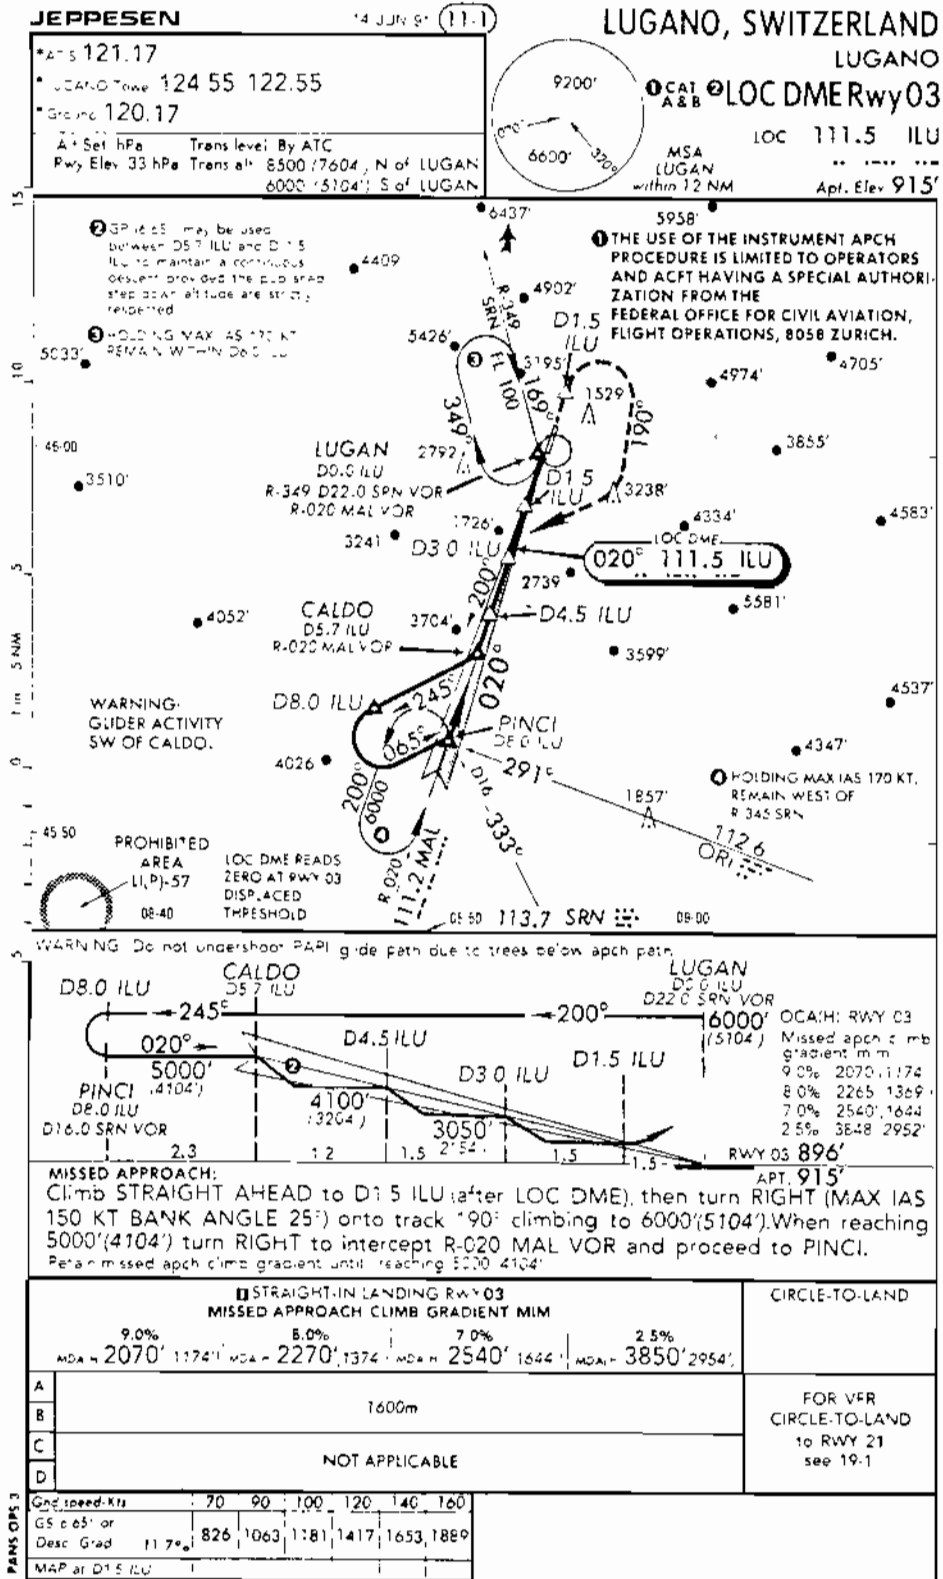
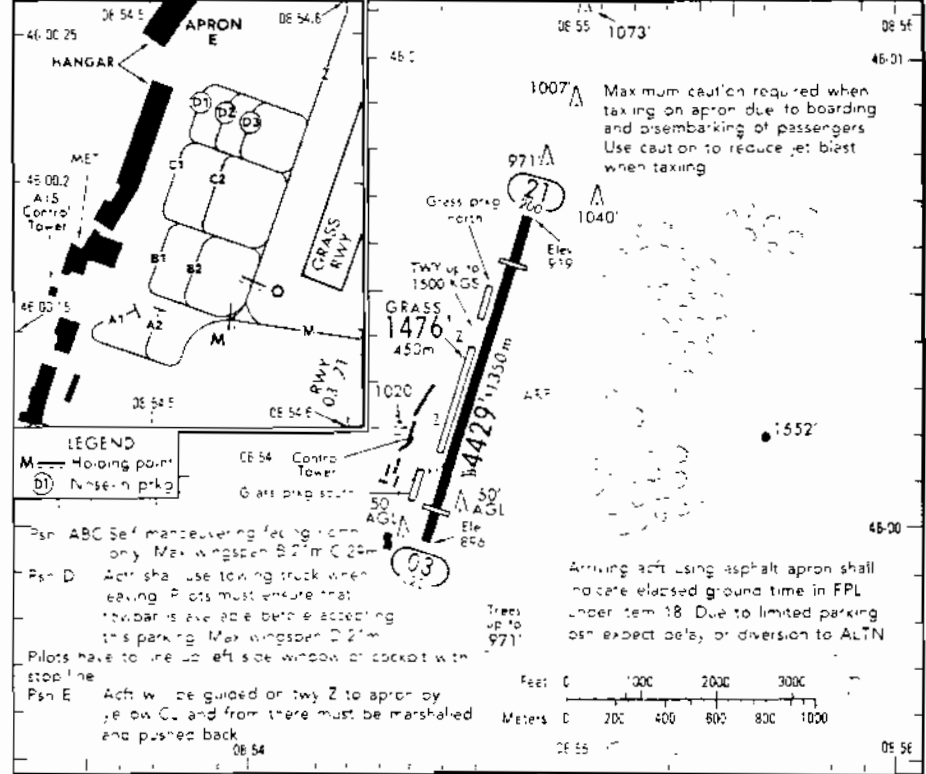
LUGANO, SWITZERLAND LSZA (11-1) 12 JUL 91 JEPPESEN

LUGANO
 N46 00.3 E008 54.7
 Elev 915' Var 01° W
 • MSL 121.17
 • LUGANO Ground 120.17
 • Tower 122.55 124.55

ADDITIONAL RUNWAY INFORMATION

RWY		USABLE LENGTHS		TAKE-OFF	WIDTH
		LANDING BEYOND	GLIDE SLOPE		
		Threshold	GLIDE SLOPE		
03	PL REIL (PAPI) (4,17° MEHT 22)	4068	3599	1097	98 30
03	21 Grass runway	3757	45m		98 30
