Rapporto finale della Commissione federale d'inchiesta sugli infortuni aeronautici

del Cessna C-550 Citation, HB-VIT
del 31 marzo 1992

Aeroporto di Lugano / TI

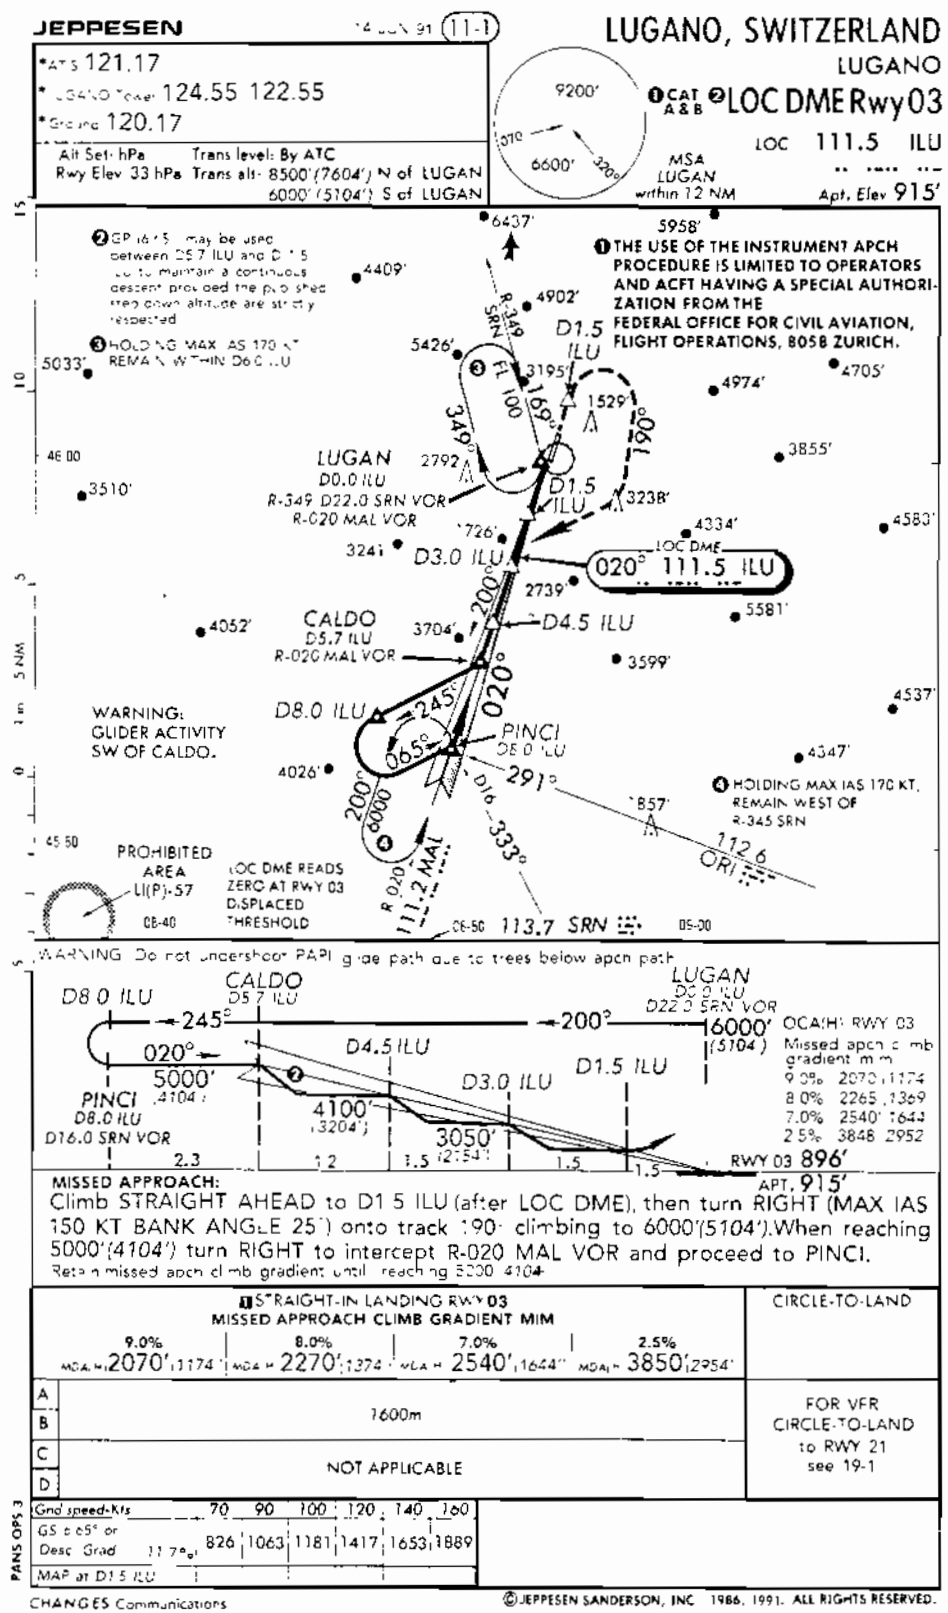
11-1 14 JUN 91

LUGANO, SWITZERLAND LSZA

LUGANO

N46 00.3 E008 54.7

Elev 915' Var 01° W

• ATIS 121.17

• LUGANO Ground 120.17

• Tower 122.55 124.55

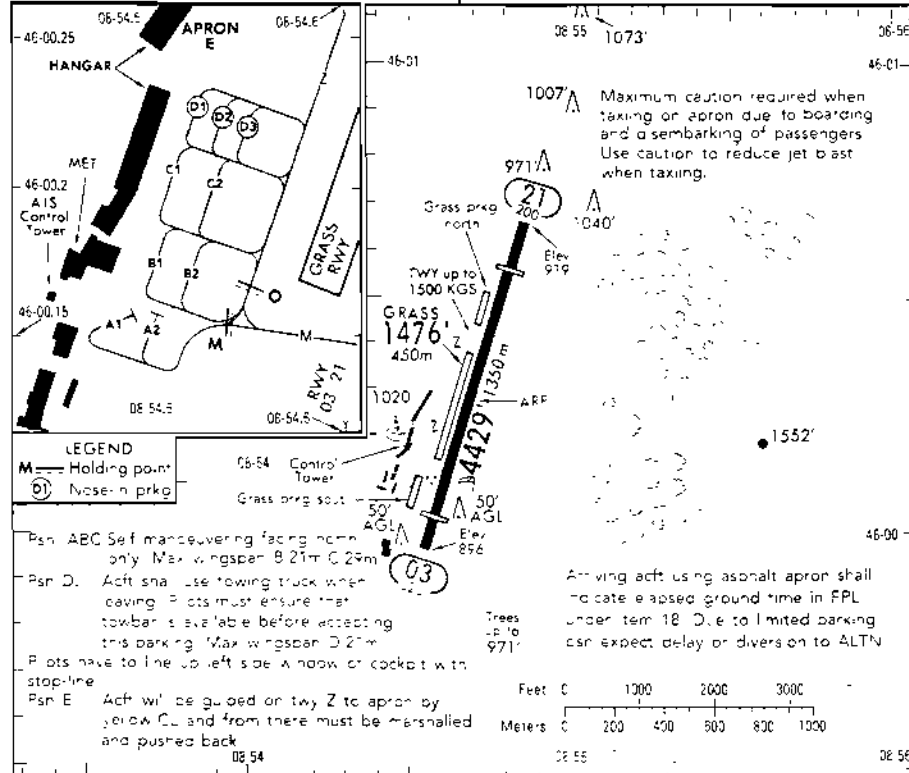
LEGEND
 M Holding point
 (D) Nose-in prke

Psn. ABC Self maneuvering facing north only. Max wingspan B 21m C 29m
 Psn. D. Aft sn. Use towing truck when leaving. Pts must ensure that towbar is available before exiting this parking. Max wingspan D 27m
 P. Pts have to line up left side window or cockpit with stop-line
 Psn. E. Aft will be guided on twy Z to apron by yellow C, and from there must be marshalled and pushed back
