# Schlussbericht der Eidgenössischen Flugunfall-Untersuchungskommission

## über den Unfall

Flugzeuges Lear-Jet 35A, D-CCHB

vom 17. Dezember 1992

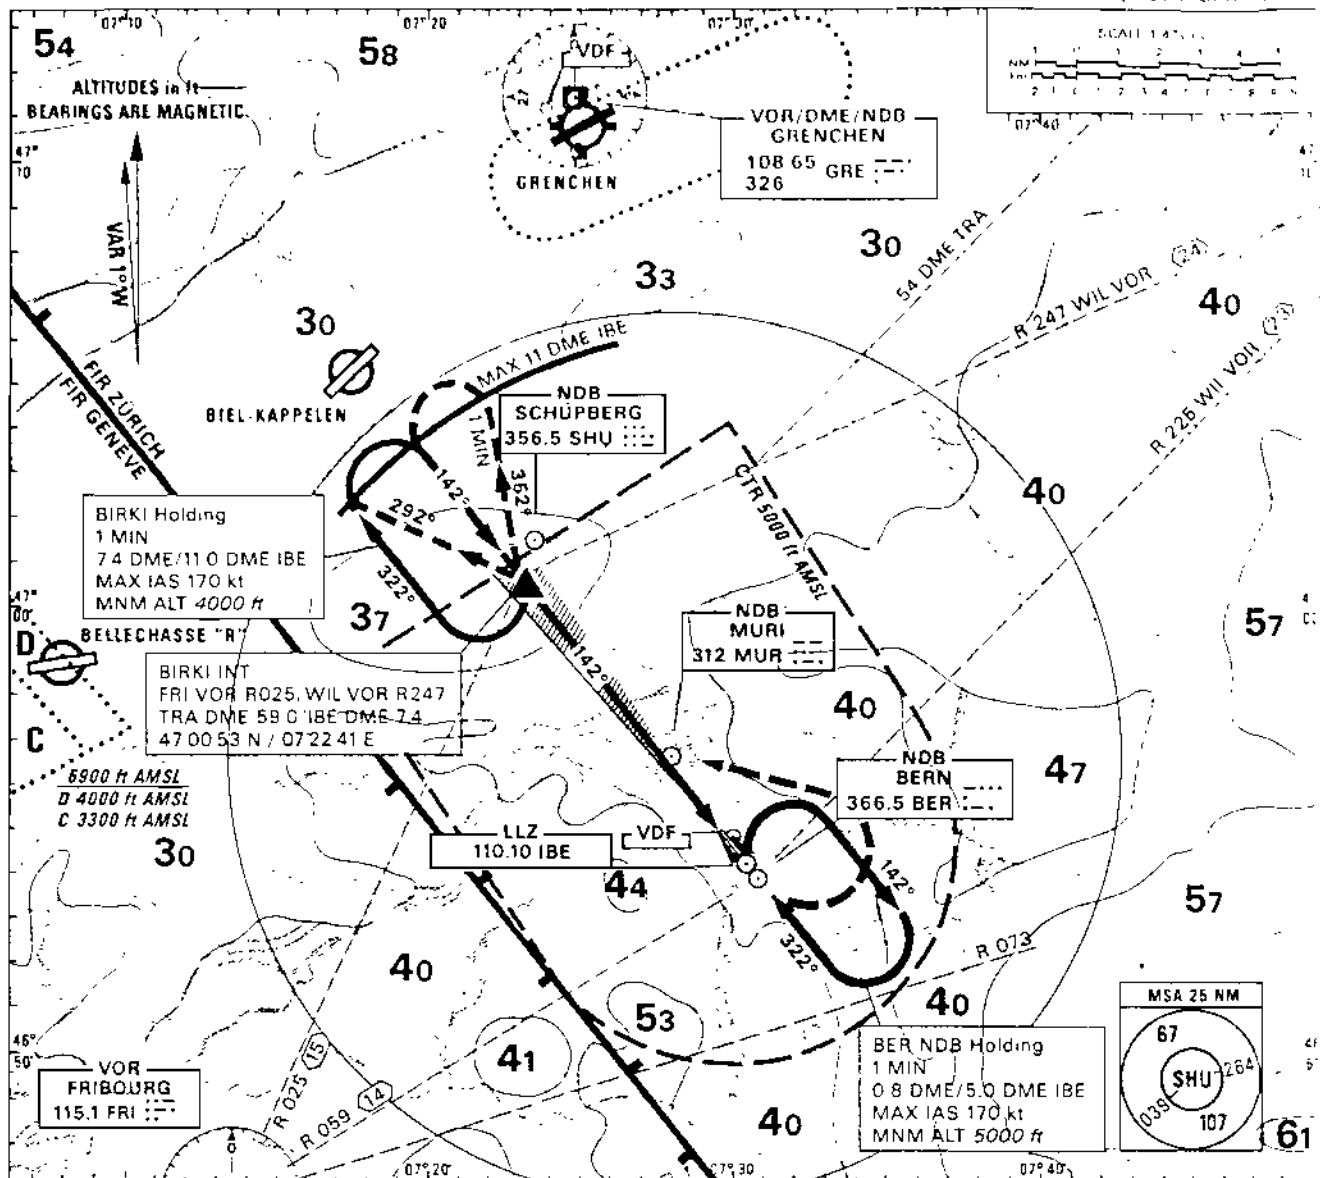
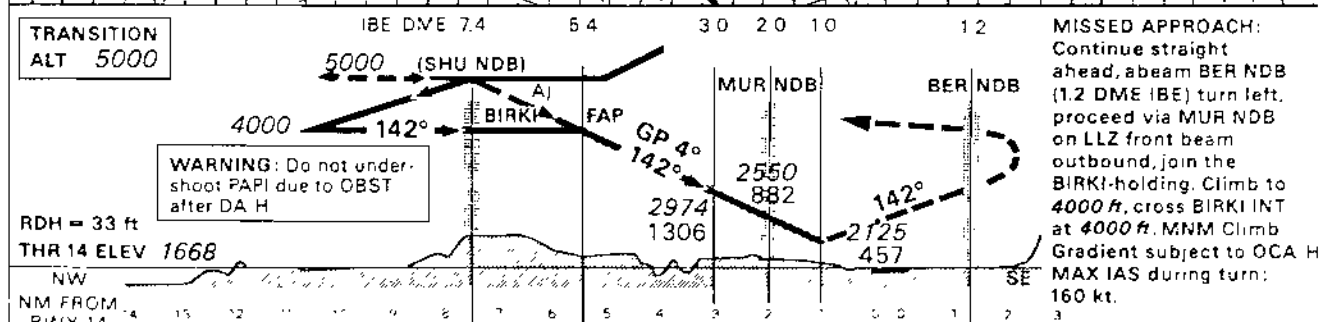
Beilage 1

OCA H			Missed APCH climb gradient requirement	VIS m	Conditions
STRAIGHT IN					
A	B	C			
2770 1110	2794 1126	2809 1141	2.5%	1500	-
2210 542	2226 558	2241 573	5.0%	1500	ACFT must be able to maintain the missed APCH climb gradient required up to 3600 ft according AFM performance data
2040 370	2050 390	2070 400	7.5%	1500	
CIRCLING					
2850 1180	2850 1180	3000 1330		1500	Climb ILE of airport only
