# Schlussbericht der Eidgenössischen Flugunfall-Untersuchungskommission

des Flugzeugs Piper PA-18 Super-Cub HB-ORK

7. August 1963

auf dem Kanderfirn BE

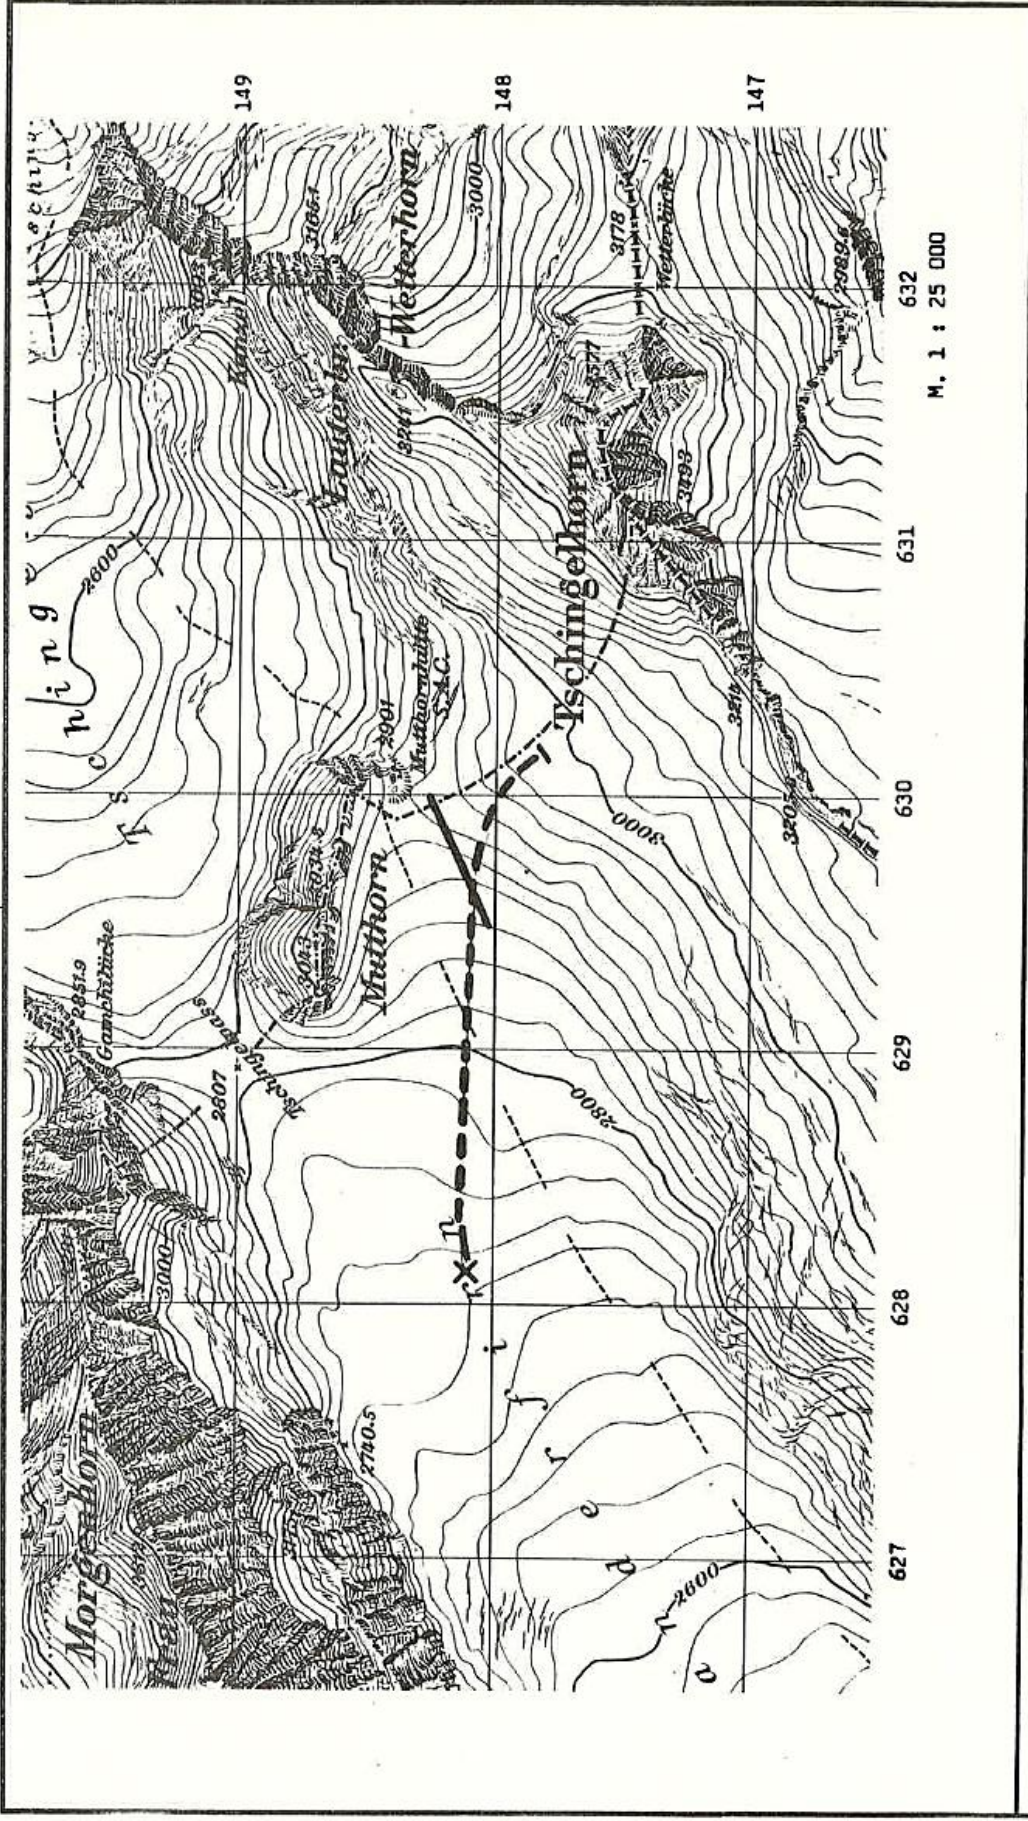
<p>— = Normale Start- und Landepiste          - - - - = Ungefährer Gleitweg HB-ORK</p>		<b>HB-ORK</b>		<b>1</b>
		Kanderfirm	7.8.63
