Schlussbericht der Eidgenössischen Flugunfall-Untersuchungskommission

Helikopter Robinson R22 Beta, HB-XSS
vom 17. September 1992
im Pfynwald / VS

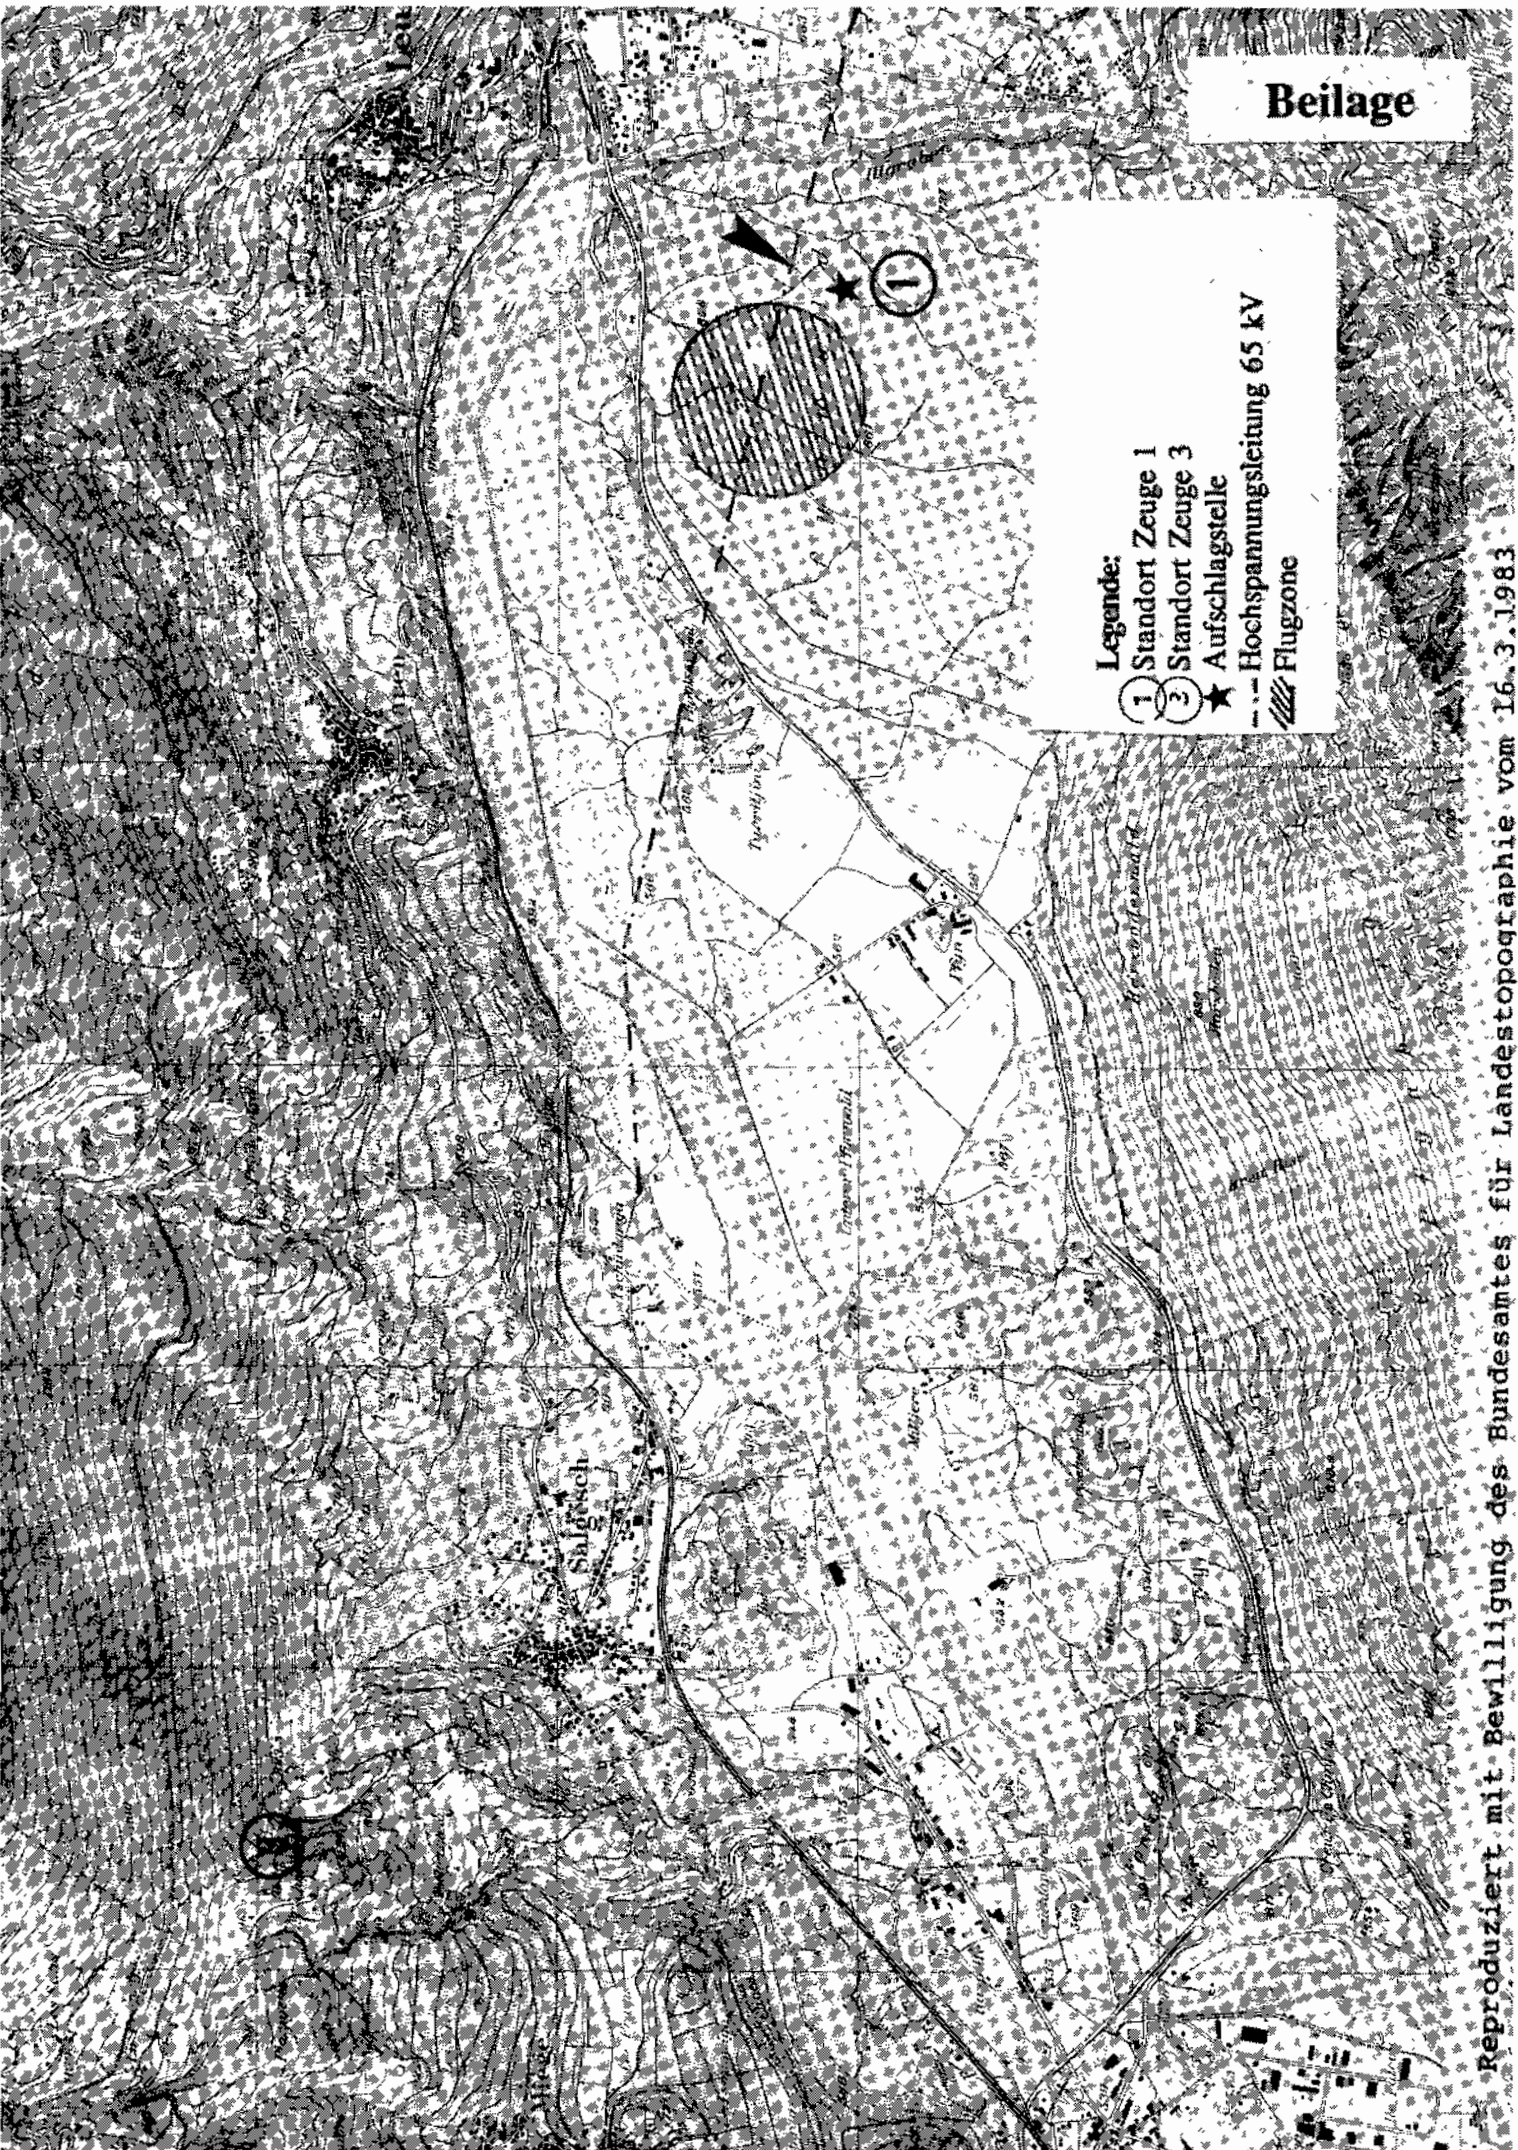
Beilage

- Legende:**
- ① Standort Zeuge 1
 - ② Standort Zeuge 2
 - ★ Aufschlagstelle
 - - - Hochspannungsleitung 65 kV
 - /// Flugzone

Das Hauptwrack befand sich etwa 450 m südlich des Berührungspunktes mit der Hochspannungsleitung. Verschiedene Teile, wie: Nabe des Heckrotors, Verschaltungsblech des Hecks, Teile eines Heckrotorblattes, Teile der Uebertragungswelle des Heckrotors, usw. waren verteilt auf etwa 100 m vor dem Aufschlagpunkt am Boden. Das Hauptwrack war in Teile zerbrochen und fast vollständig verkohlt. Die beiden Insassen befanden sich noch auf den Sitzen. Ein Blatt des Hauptrotors war noch ganz, während das andere stark beschädigt war und nur noch aus der Eintrittskante bestand. Der Motor war zum Teil geschmolzen. Kein Instrument konnte dem Feuer widerstehen.

- Masse und Schwerpunkt lagen innerhalb der vorgeschriebenen Grenzen.
- Der Helikopter kollidierte mit dem Erdleiterseil der Hochspannungsleitung (65 kV) Chippis-Turtmann in ca. 25 m/G. Die Kollision verursachte keine sichtbaren Schäden an der Leitung, ihr Betrieb wurde nicht unterbrochen.
