# **Schlussbericht der Eidgenössischen Flugunfall-Untersuchungskommission**

des Flugzeuges Cessna T - 303, D-IBCT  
vom 21. Februar 1993  
am Piz Ault / GR

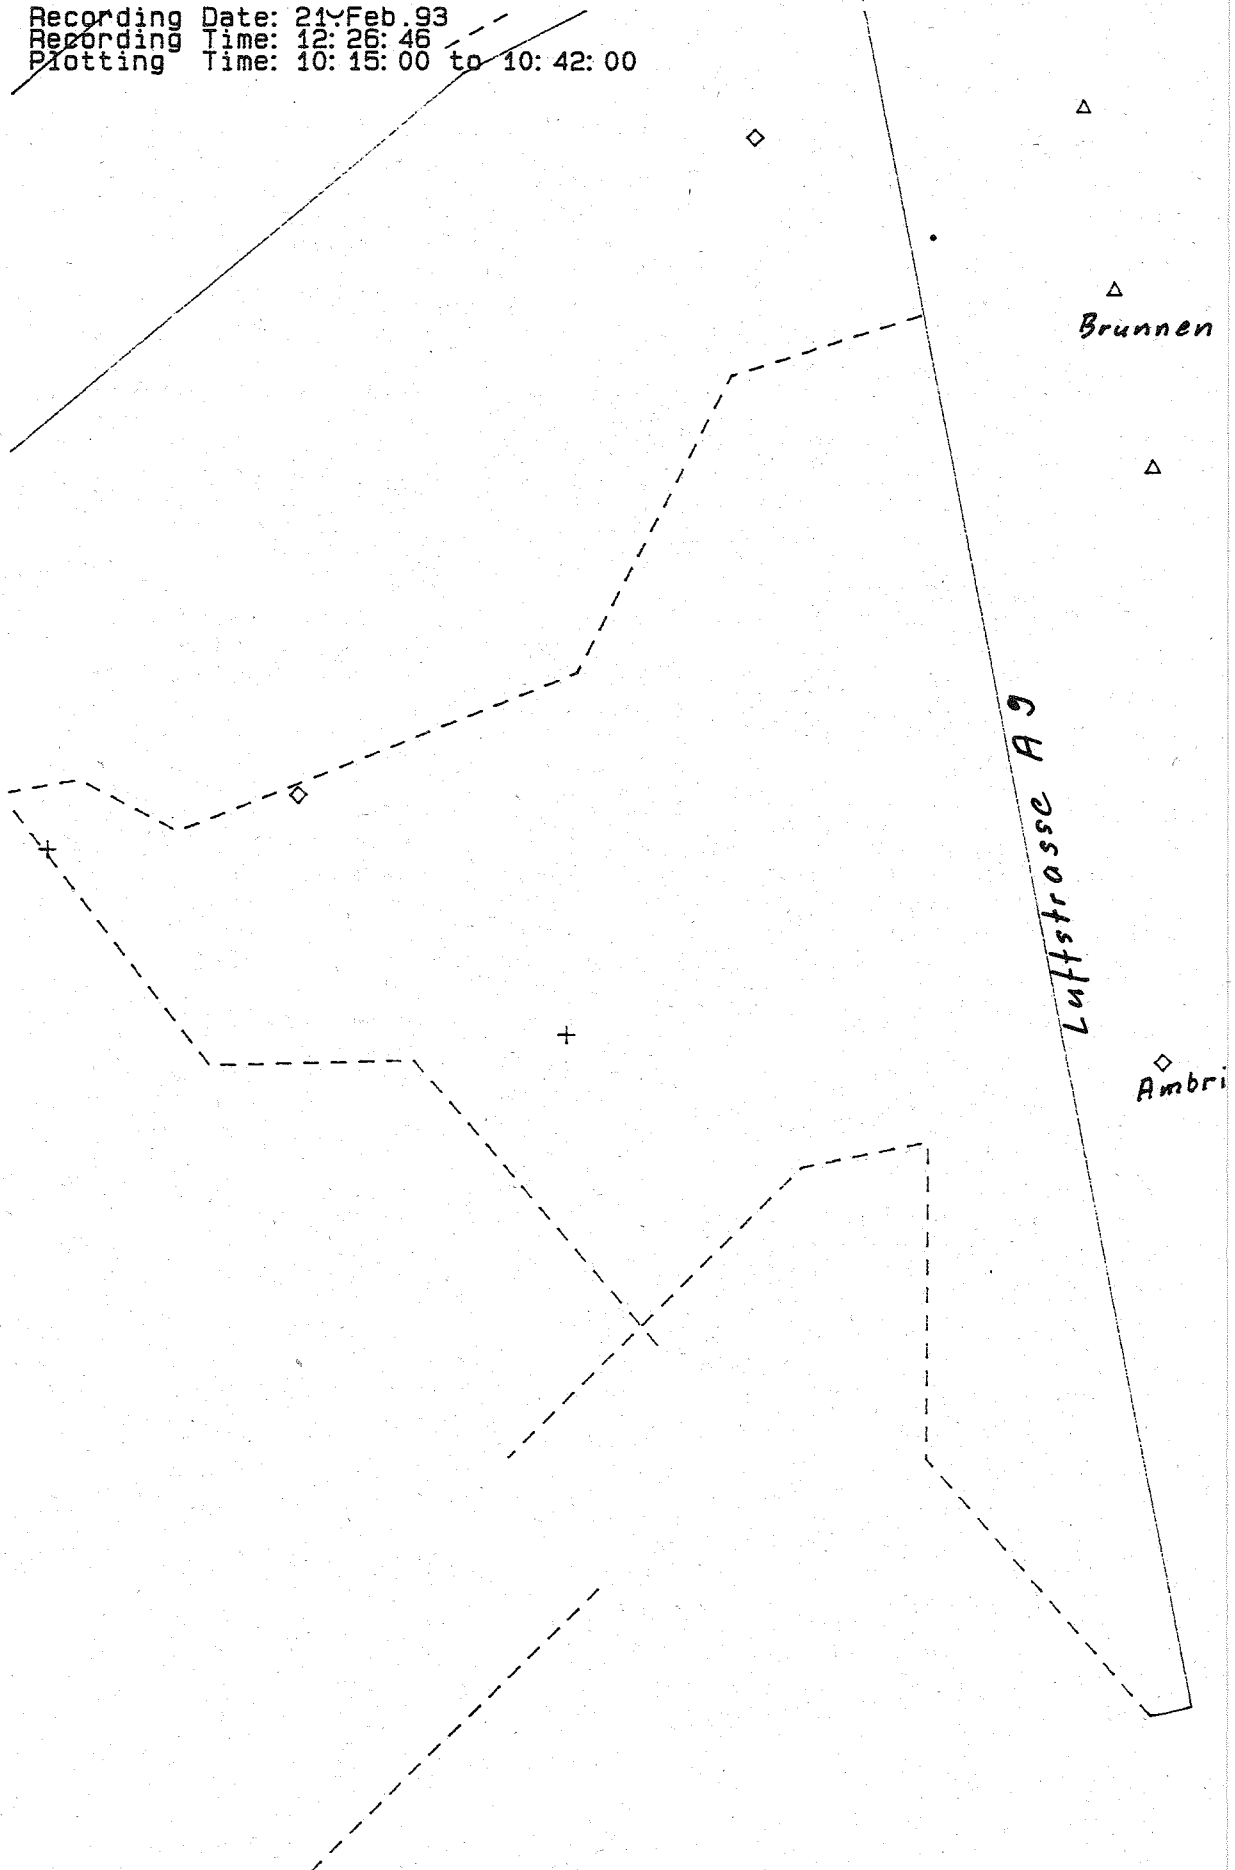
**RADMAS**

ACC MV-40000 Format

Recording Date: 21 Feb. 93  
Recording Time: 12:26:46  
Plotting Time: 10:15:00 to 10:42:00

Wie das Flugzeug vom letzten aufgezeichneten Radarpunkt auf FL 139 zur ca. 1 km nordöstlich gelegenen Aufschlagstelle gelangte, konnte mangels Daten nicht ermittelt werden. Die aufschlagbedingten Spuren im "HSI," sowie die Spuren am Fels bei der Unfallstelle, deuten darauf hin, dass das Flugzeug beim ersten Aufschlag eine nord-nordöstliche Richtung hatte, sich im Uhrzeigersinn drehte und dabei mehrmals bis zum Stillstand in südlicher Richtung aufschlug. Die ganze Sequenz erstreckte sich über ca. 500 m mit einem Höhenunterschied von ca. 70 m.
