Rapport final de la Commission fédérale d'enquête sur les accidents d'aviation

de l'avion PA-38-112 "Tomahawk", HB-PFG

du 9 février 1994

à l'aérodrome de La Côte

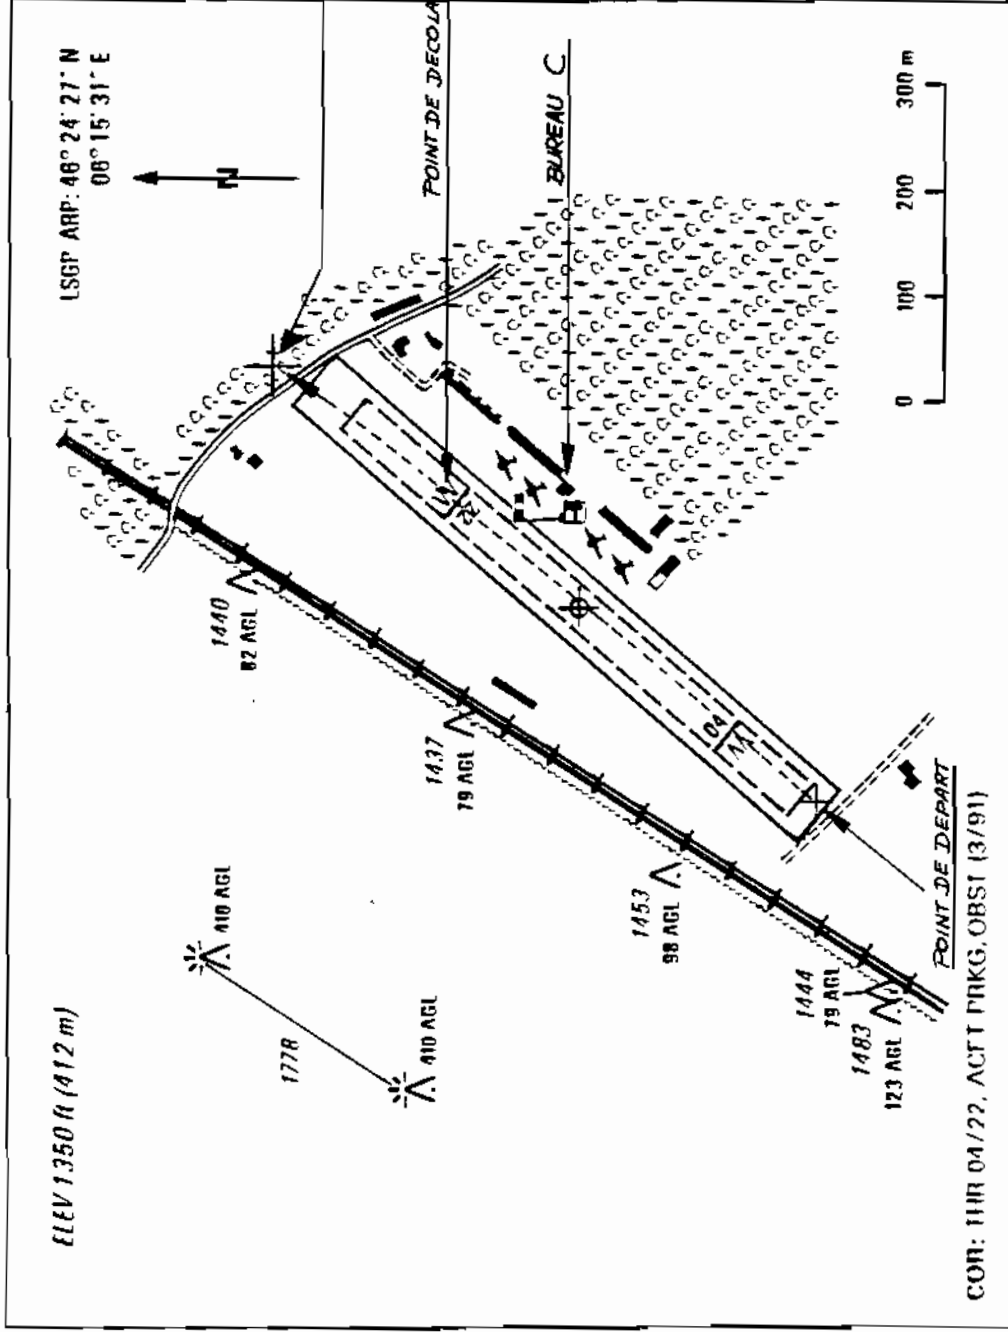
ACCIDENT HB-PFS

RWY MAG	m	AVBL LEN LDG	AVBL LEN TKOF	Surface SFC	Résistance STRENGTH
044	560 x 30	467	430	GRASS	0.25 MPa
224		430	467		
		→ VFR AGA 3-0, § 3			→ VFR AGA 3-0, § 2

La piste en herbe était humide, légèrement molle en surface mais praticable. Les distances de décollage parcourues lors des vols de contrôle étaient de 382 m environ. Par rapport à la distance de référence, déterminée à l'aide du manuel de l'avion (pour une piste en dur), les longueurs de roulage effectives étaient supérieures de 43%, ce qui était normal. De plus, l'avion avait pu passer chaque fois sans risques, par-dessus la haie de buissons qui limite l'aérodrome au nord-est.
