# **Schlussbericht der Eidgenössischen Flugunfall-Untersuchungskommission**

des Helikopters SA 315B "Lama", HB-XOS

vom 22. Juli 1993

in Brunnenmaad/Rudenzlerwald/OW

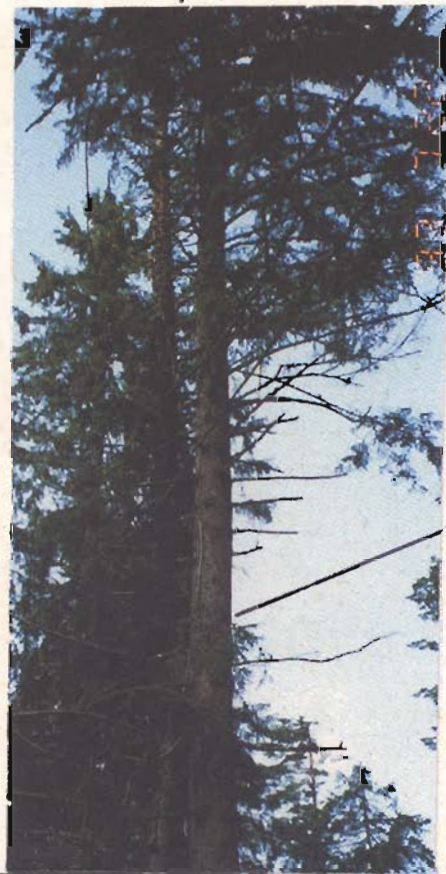
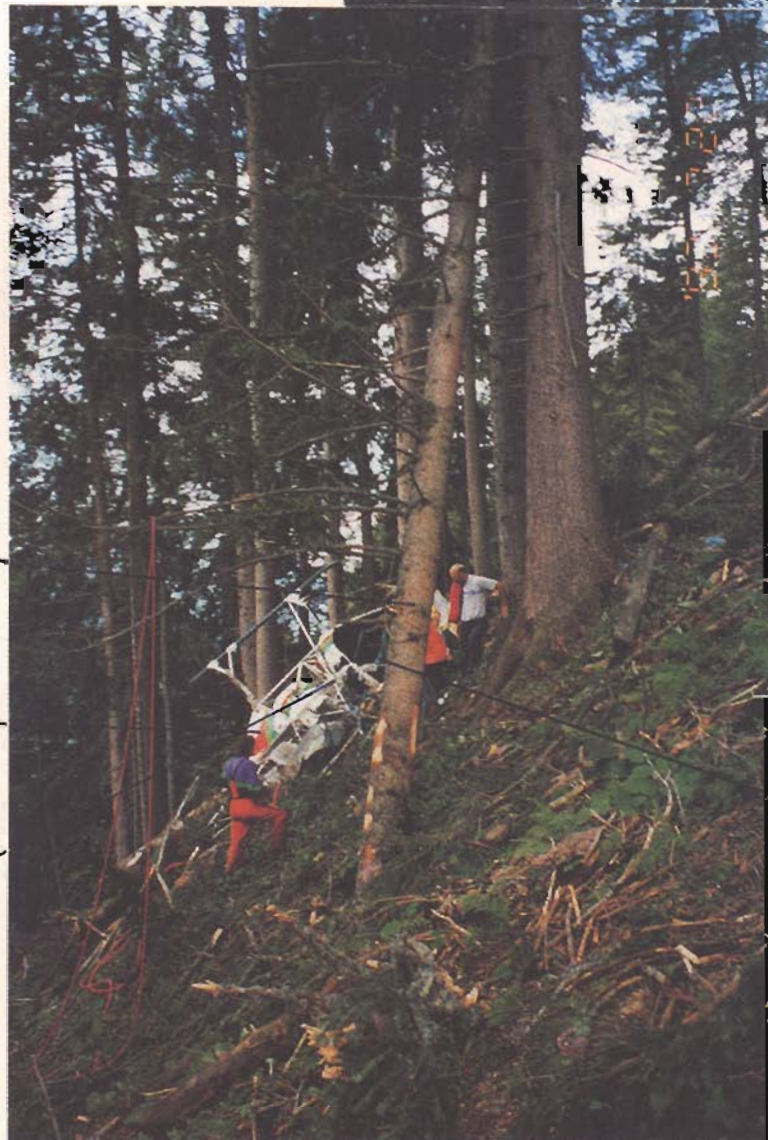
- 1 = Eingehängter Baumstamm (Aussenlast)
- 1A = Baumspitze
- 2 = Stahlstruppe
- 3 = Geklinktes 40 m Lastenseil
- 4 = Endlage Wrack
- 5 = Zugrichtung des Helikopters

- Der Pilot hatte, obwohl es sich um einen eher lichten Wald handelte, kaum Sichtkontakt zur Lastaufnahmestelle;
    - Bei beiden Stützbäumen war die Krone abgeschlagen. Die Bruchstelle befand sich auf ca. 30 m Höhe und der Durchmesser bei der Bruchstelle betrug ca. 17 cm.

Da das ganze Gehänge um einige Meter länger war als die nächsten nebenstehenden Bäume ist es wenig wahrscheinlich, dass der Pilot beim Versuch, den Baum ausfädeln zu wollen, mit einem dieser Bäume kollidierte und anschliessend schlagartig mit dem "pitch" den Helikopter hoch zog. Dieses Szenario würde dem vom Piloten und Flughelfer geschilderten Flugverlauf widersprechen. Bei dieser Annahme hätte der Helikopter sich aber mit Sicherheit nicht vertikal über der zu transportierenden Aussenlast befunden und eine Hauptrotorberührung wäre beim Einhängen der Last - mangels Hauptrotorfreiheit - eher wahrscheinlich gewesen.
