Schlussbericht der Eidgenössischen Flugunfall-Untersuchungskommission

des Helikopters SA 319B, HB-XRC
vom 8. September 1993
in Bargis/GR

NUTZUNG DER THERMISCHEN MAXIMALLEISTUNG DES TRIEBWERKS ASTAZOU XIV**AUF DEM HUBSCHRAUBER ALOUETTE 319***

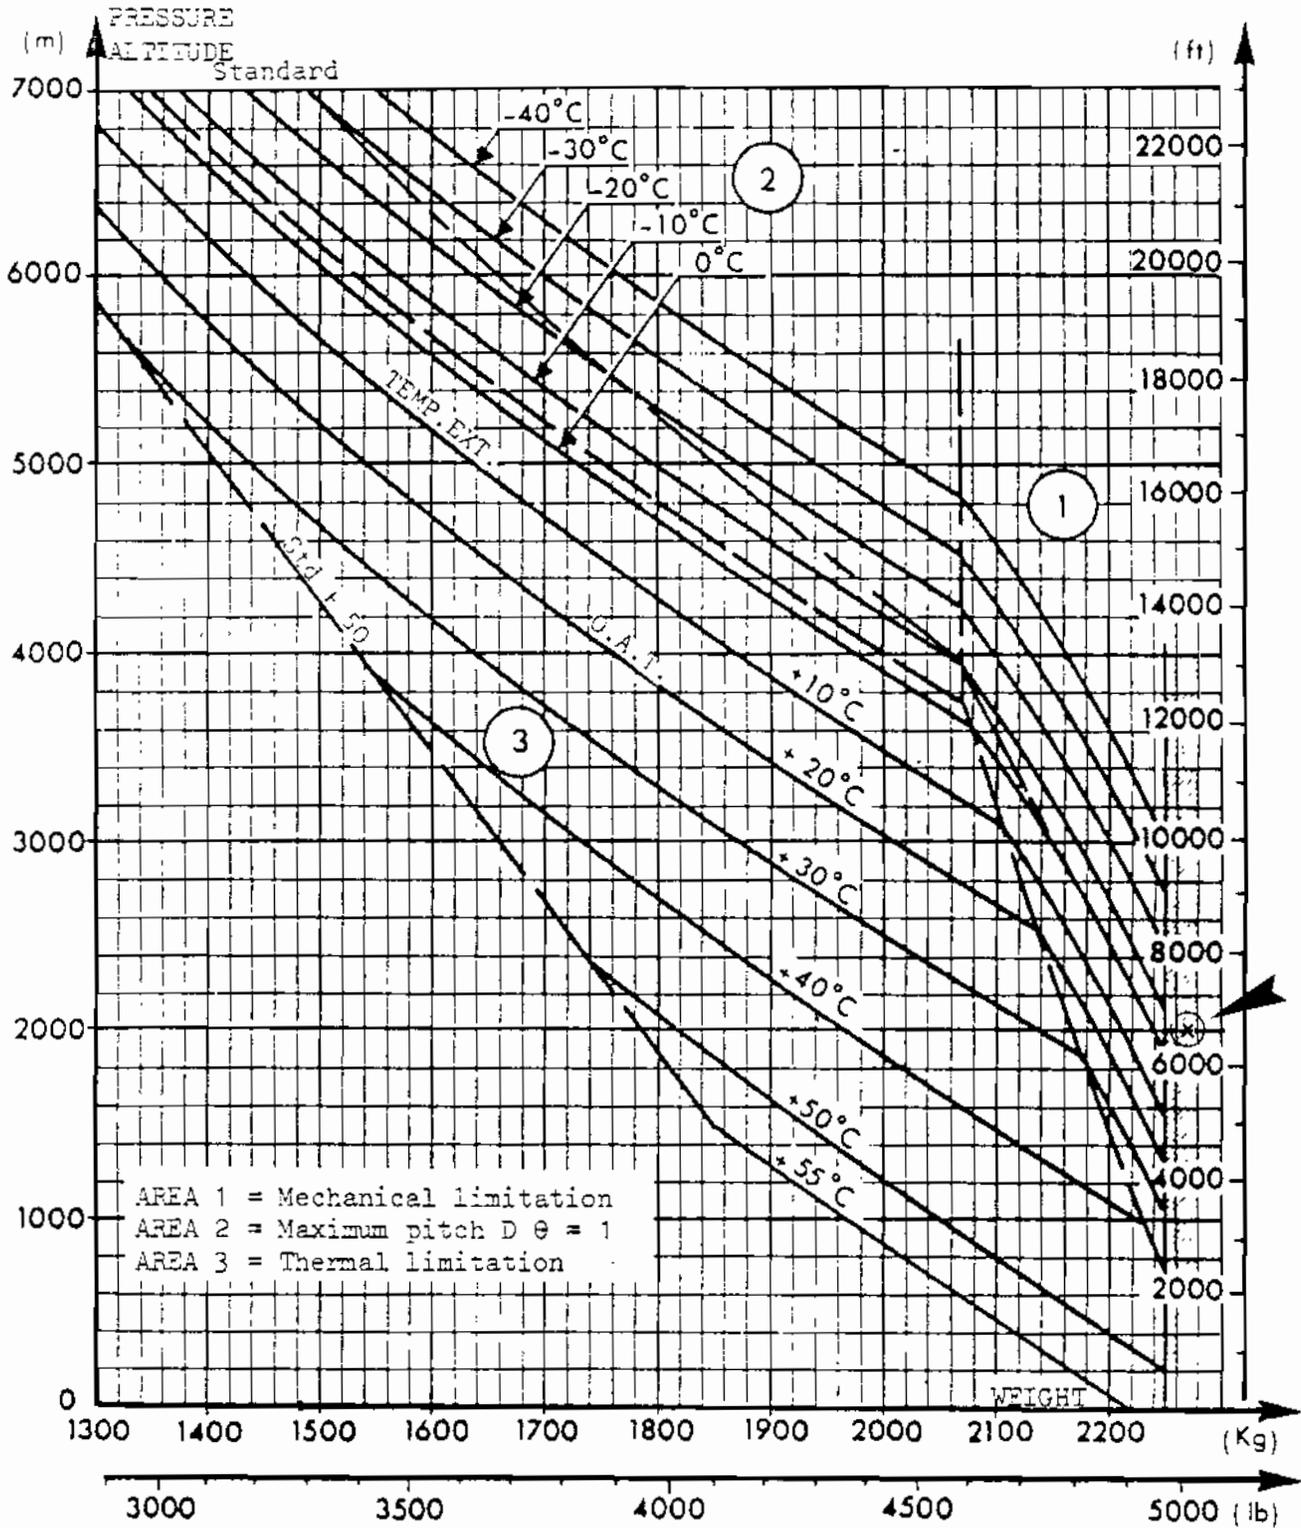
Ceiling in hover O.G.E. with air intake muffler installed

(Recommended take-off weight)

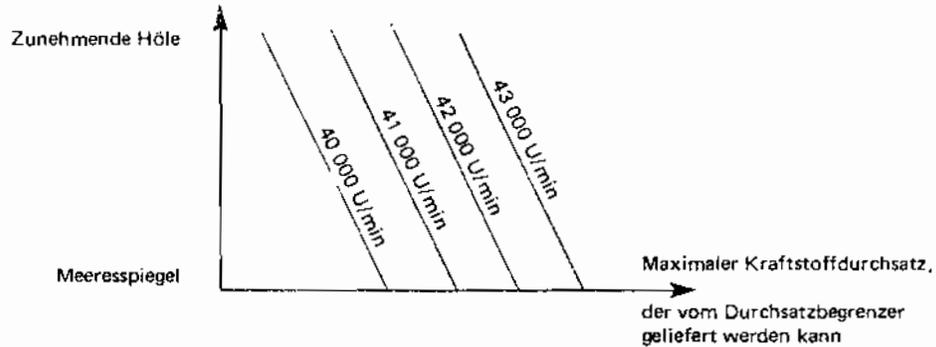
Der Verlauf des maximalen Kraftstoffdurchsatzes gegenüber der Höhe und der Triebwerksdrehzahl könnte wie folgt dargestellt werden :

Wenn die Umgebungstemperatur steigt, wirkt der Durchsatzbegrenzer wie im vorstehenden Fall, da die Luftdichte im Fallen den Förderdruck des Verdichters absenkt.

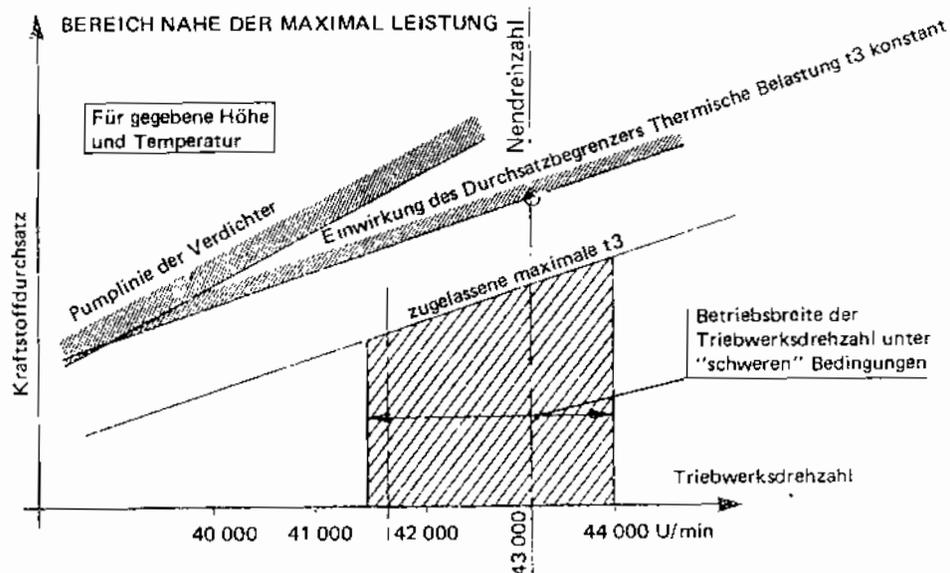
Diese Pumplinie, die hier gegenüber der Triebwerksdrehzahl dargestellt ist, definiert die obere Betriebsgrenze des Triebwerks, die erreichbar ist. Oberhalb dieser Linie tritt unweigerlich ein Pumpen ein.

Aus dem folgenden Diagramm ist ersichtlich, dass der normale Betriebsbereich des Triebwerks weder die Pumplinie noch die Kraftstoffdurchsatzgrenze berührt (schraffiertes Rechteck).

Mit Hilfe dieses Diagramms untersuchen wir nun 3 Fälle von Leistungsforderungen :

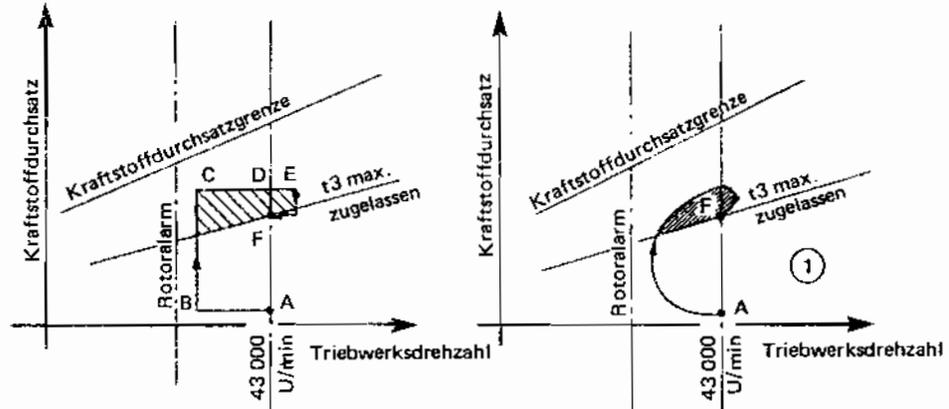
Der Pilot erhöht den Blattwinkel und die Drehzahl fängt an abzufallen (A-B) ; der Regler erhöht den Kraftstoffdurchsatz (B-C) ; die Drehzahl steigt folglich an (C-D) und übersteigt selbst kurz die Nenn Drehzahl (D-E) bevor sie wieder durch Durchsatzverminderung zurückgeht (E-F) und sich stabilisiert (F-G)

Da diese Evolution verknüpft und nicht in Einzelstufen zerlegt ist, wird die Schleife (1) des Diagramms erhalten, die nicht den Einsatzbereich des Durchsatzbegrenzers berührt.

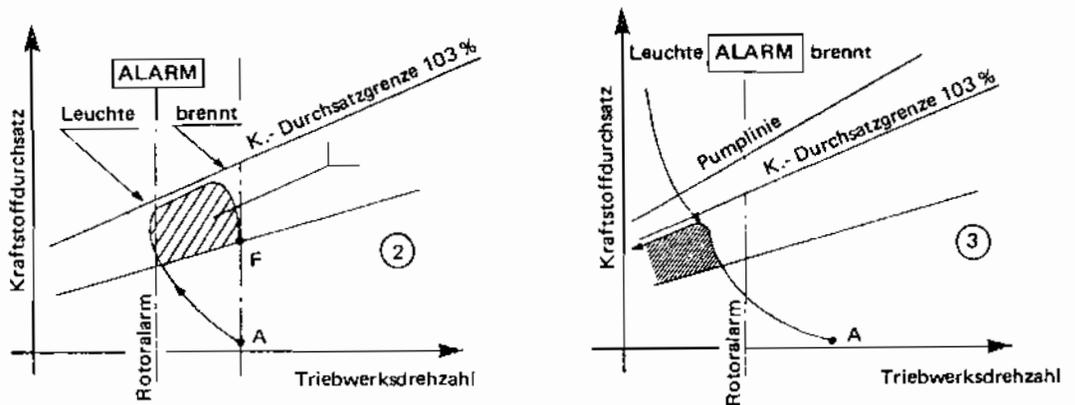
2) Schnelle leistungserhöhung mit Eingriff des Durchsatzbegrenzers.

Der Abfall der Triebwerksdrehzahl war brutaler als vorher, wodurch der Kraftstoffdurchsatz anstieg ; dieser Anstieg wird vom Durchsatzbegrenzer eingeschränkt.

Dieser Anstieg des Kraftstoffdurchsatzes, wenn auch beschränkt, kann ausreichen, um den Rotor bis zur Nenn Drehzahl zu beschleunigen und die Alarmleuchte auszulöschen (siehe Abb. 2).

Sobald die Leuchte "ALARM" aufleuchtet, muss sich der Pilot unverzüglich vergewissern, dass die Rotordrehzahl zügig ansteigt. Sollte das nicht der Fall sein, dann muss er ohne Zögern die verlangte Leistung herabsetzen (Blattstellhebel und Seitensteuerpedale) (siehe Abb. 2).

Wenn nämlich die verlangte Leistung über der vom Triebwerk lieferbaren Leistung liegt (z.B. bei einem Blattwinkel jenseits des elastischen Anschlags und bedeutendes Eindrücken des rechten Steuerpedals), dann könnte die Drehzahl des Triebwerks im günstigsten Falle auf demselben Wert bleiben oder auch weiter abfallen. Wenn also der Pilot den Abfall der Triebwerksdrehzahl nicht beachtet und diese noch weiter fällt, wird sie zum Pumpen führen und einen totalen Leistungsverlust des Triebwerks hervorrufen (Abb. 3). Daher muss der Pilot beim Aufleuchten der Leuchte "ALARM" des Durchsatzbegrenzers sehr aufmerksam sein und sofort eingreifen.
