Rapport final de la Commission fédérale d'enquête sur les accidents d'aviation

de planeur ASW 19, HB-1844

du 28 septembre 1994

Aérodrome de Montricher

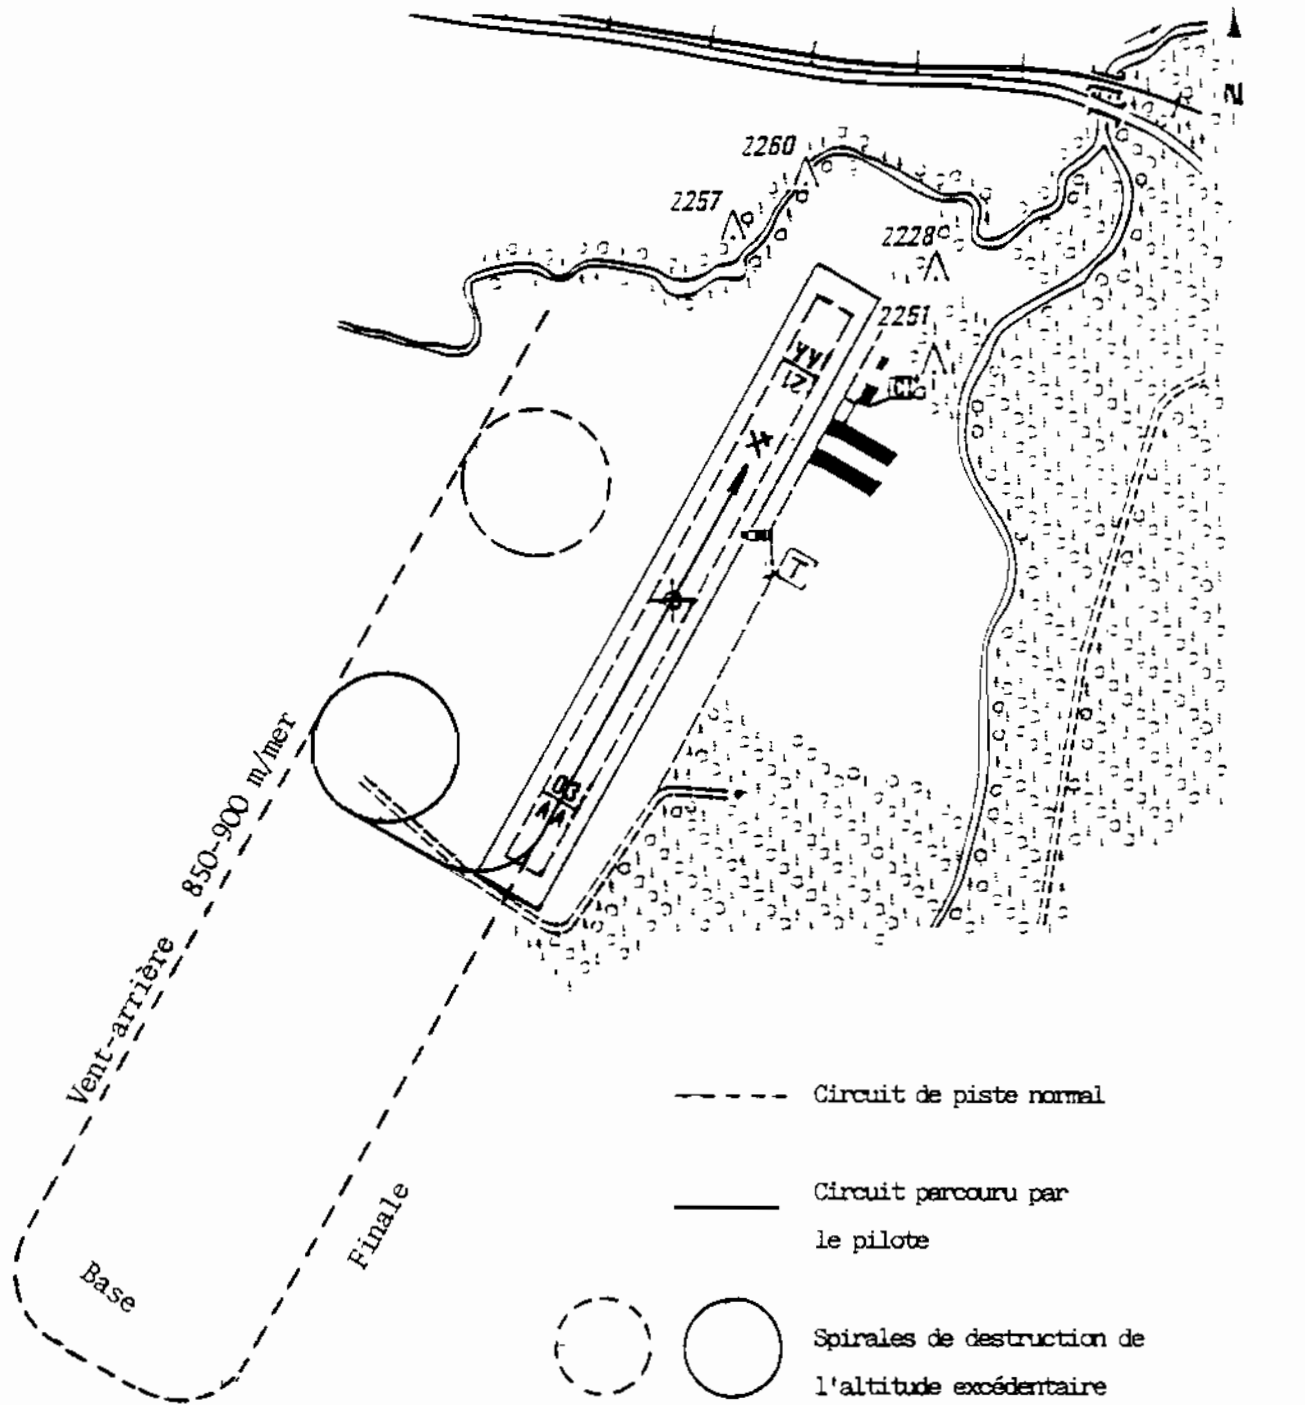
AERODROME DE MONTRICHER

ELEV 2178 ft (664 m)

RWY MAG	m	AVBL LEN LDG	AVBL LEN TKOF	Surface SFC	Résistance STRENGTH
031 211	634x40	535 565	565 535	GRASS	0.25 MP _a

Puis, le pilote s'annonce pour atterrir sur la piste 03, en ajoutant: "je pose long pour les hangars". Sa spirale terminée, il vire tout de suite en étape de base, survolant quasiment à la verticale le chemin qui marque la limite sud-ouest de la piste, au lieu de suivre le circuit normal. Lorsqu'il tourne ensuite en finale pour l'atterrissage, il se trouve alors beaucoup trop haut pour se poser sans risques de dépasser la limite nord-est de l'aérodrome. Il choisit alors le point d'aboutissement de sa trajectoire de descente à peu près aux deux tiers de la piste et sort entièrement les aérofreins en piquant vers le sol. La vitesse du planeur demeure tout de même très élevée, de l'ordre de 120 à 140 km/h selon les témoins. Par une glissade à gauche, le pilote tente encore de réduire à la fois l'excès de hauteur et la vitesse. Les témoins ont observé enfin que, juste avant de percuter le sol, le planeur a effectué plusieurs ondulations longitudinales, terminées par un mouvement très désordonné, au cours duquel la queue, les ailes et le nez de l'appareil ont touché le sol tour à tour.
