# Schlussbericht der Eidgenössischen Flugunfall-Untersuchungskommission

des Helikopters Sikorsky S-58 F-OBON

21./22. Mai 1963

am Claridenpass

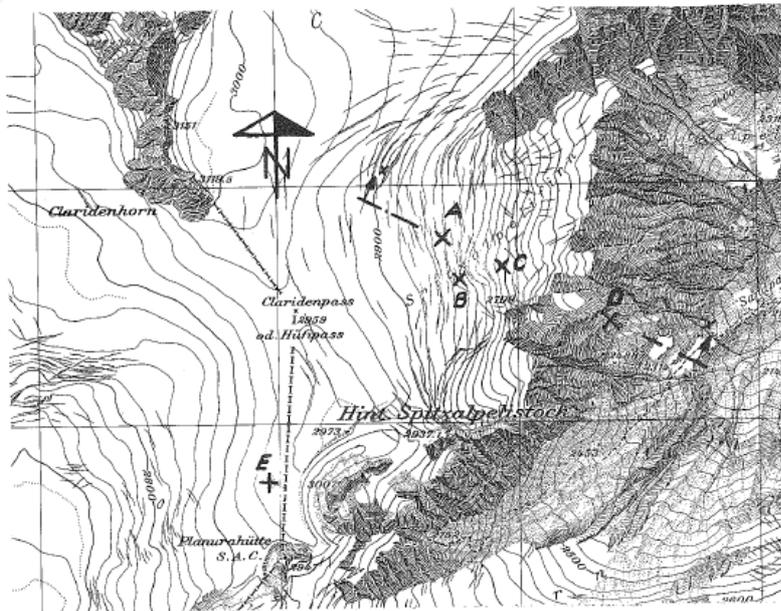
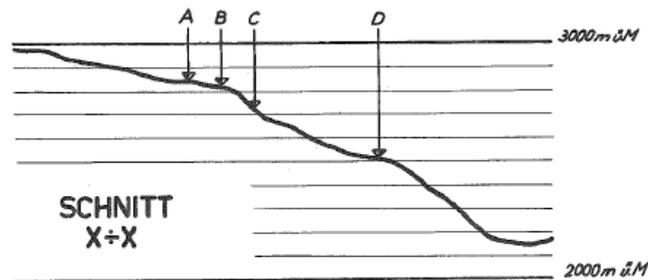
<b>ÜBERSICHT BERGUNGSGELÄNDE</b> 1: 25 000	<b>F - OBON</b>	<b>BEILAGE</b>  <b>1</b>
	21.-22.5.1963 <b>CLARIDENPASS</b>

- A AUSGANGLAGE HB-ORP AKTION 1
- B LAGE HB-ORP NACH 1.AUSKLINKEN
- C AUSGANGLAGE HB-ORP AKTION 3
- D LAGE HB-ORP NACH 2.AUSKLINKEN
- E AUSGANGLAGE HB-UAM AKTION 2
