# **Schlussbericht des Büros für Flugunfalluntersuchungen**

**über den Unfall**

des Flugzeuges Piper PA-32R-301T Saratoga, HB-PMQ  
vom 3. Dezember 1994  
bei Winkel/ZH

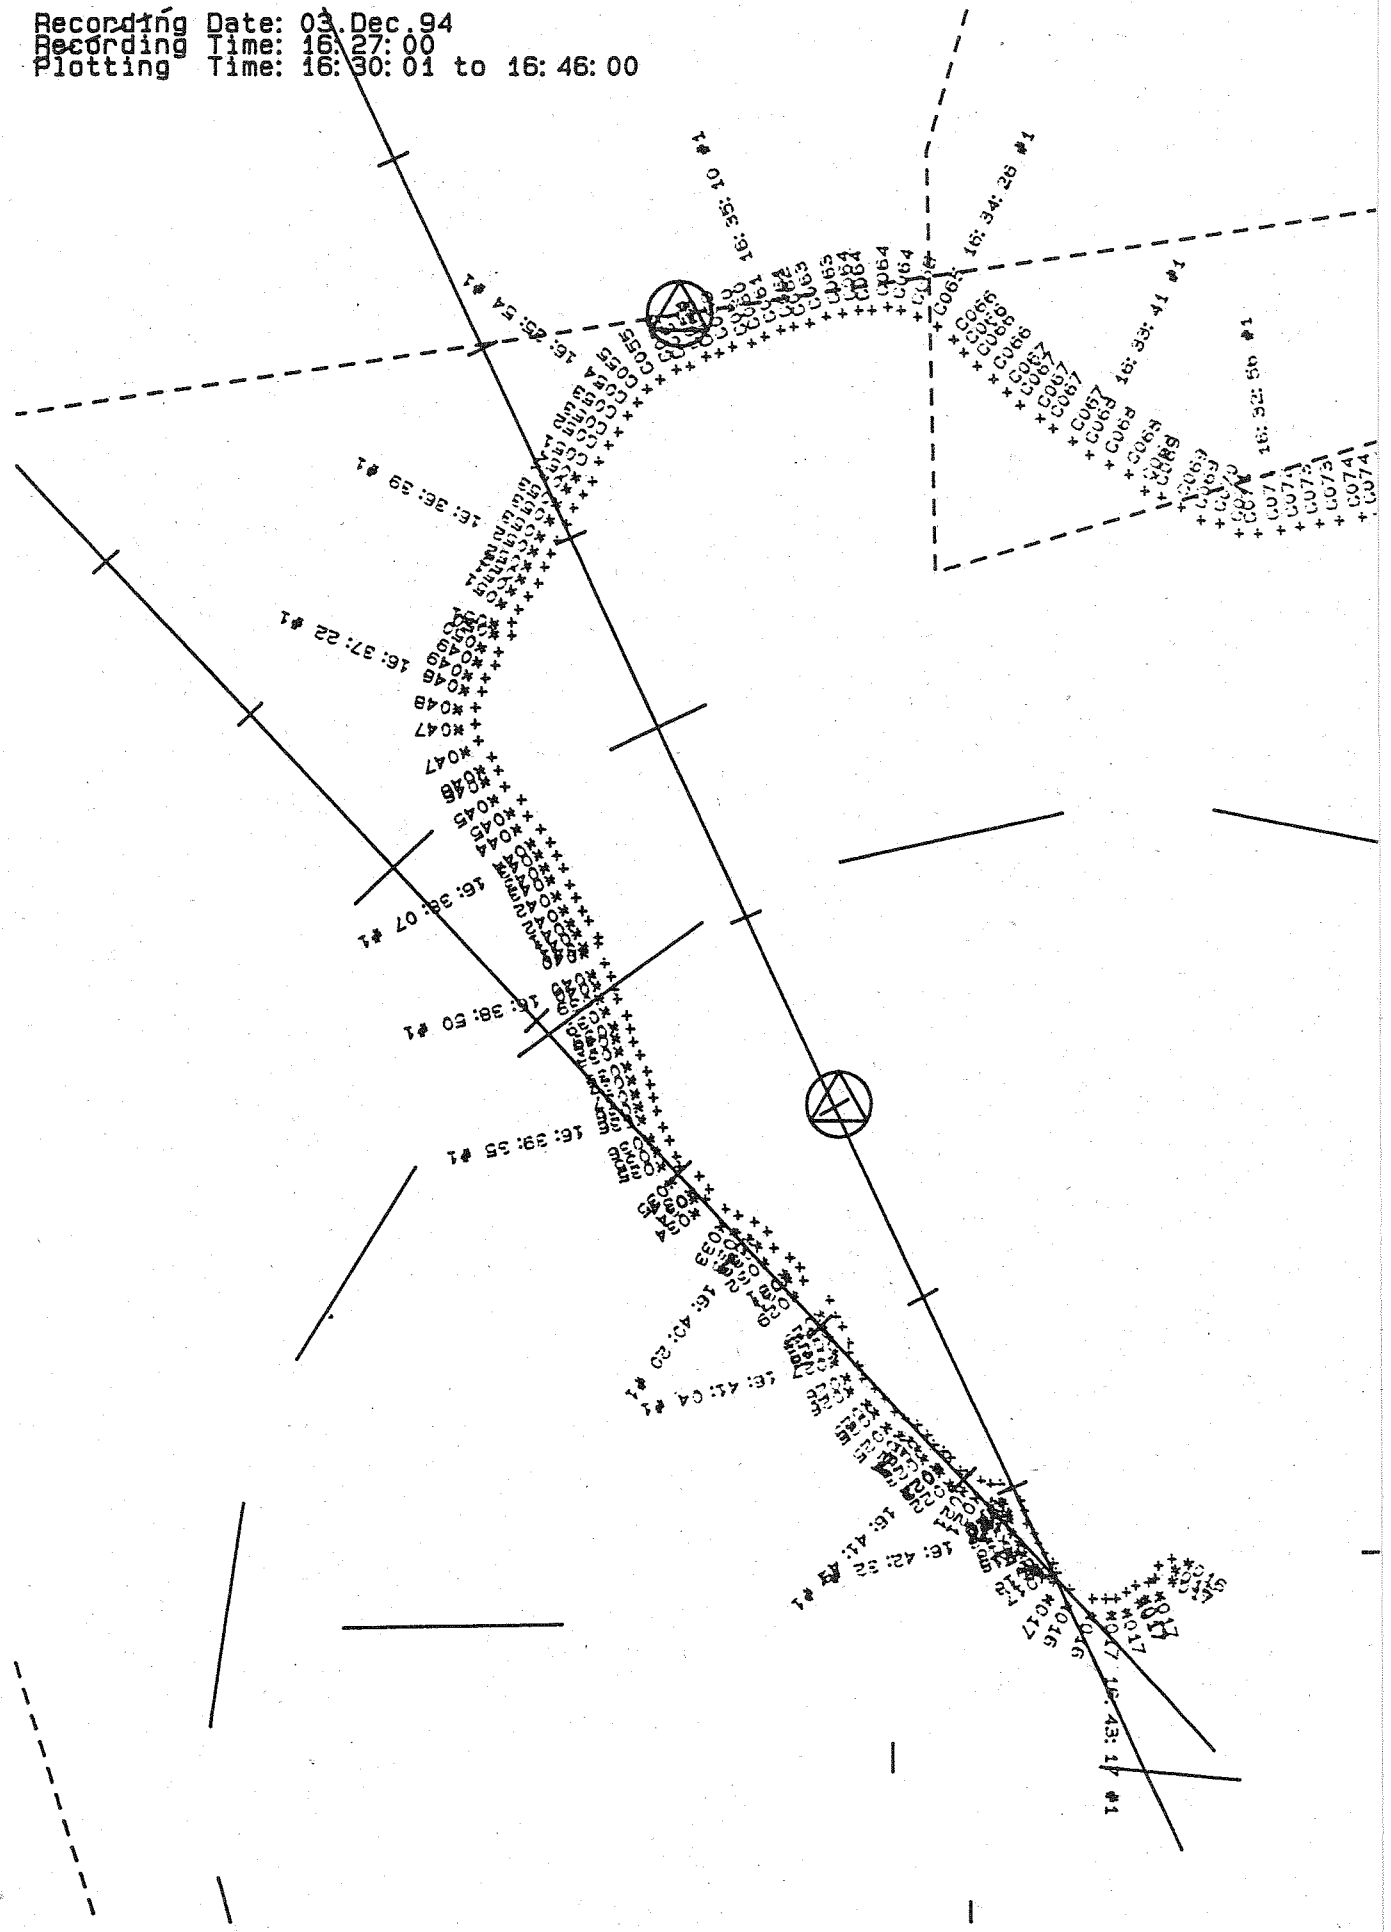
APP/TWR MV-40000 Format

Recording Date: 03 Dec 94  
Recording Time: 16:27:00  
Plotting Time: 16:30:01 to 16:46:00

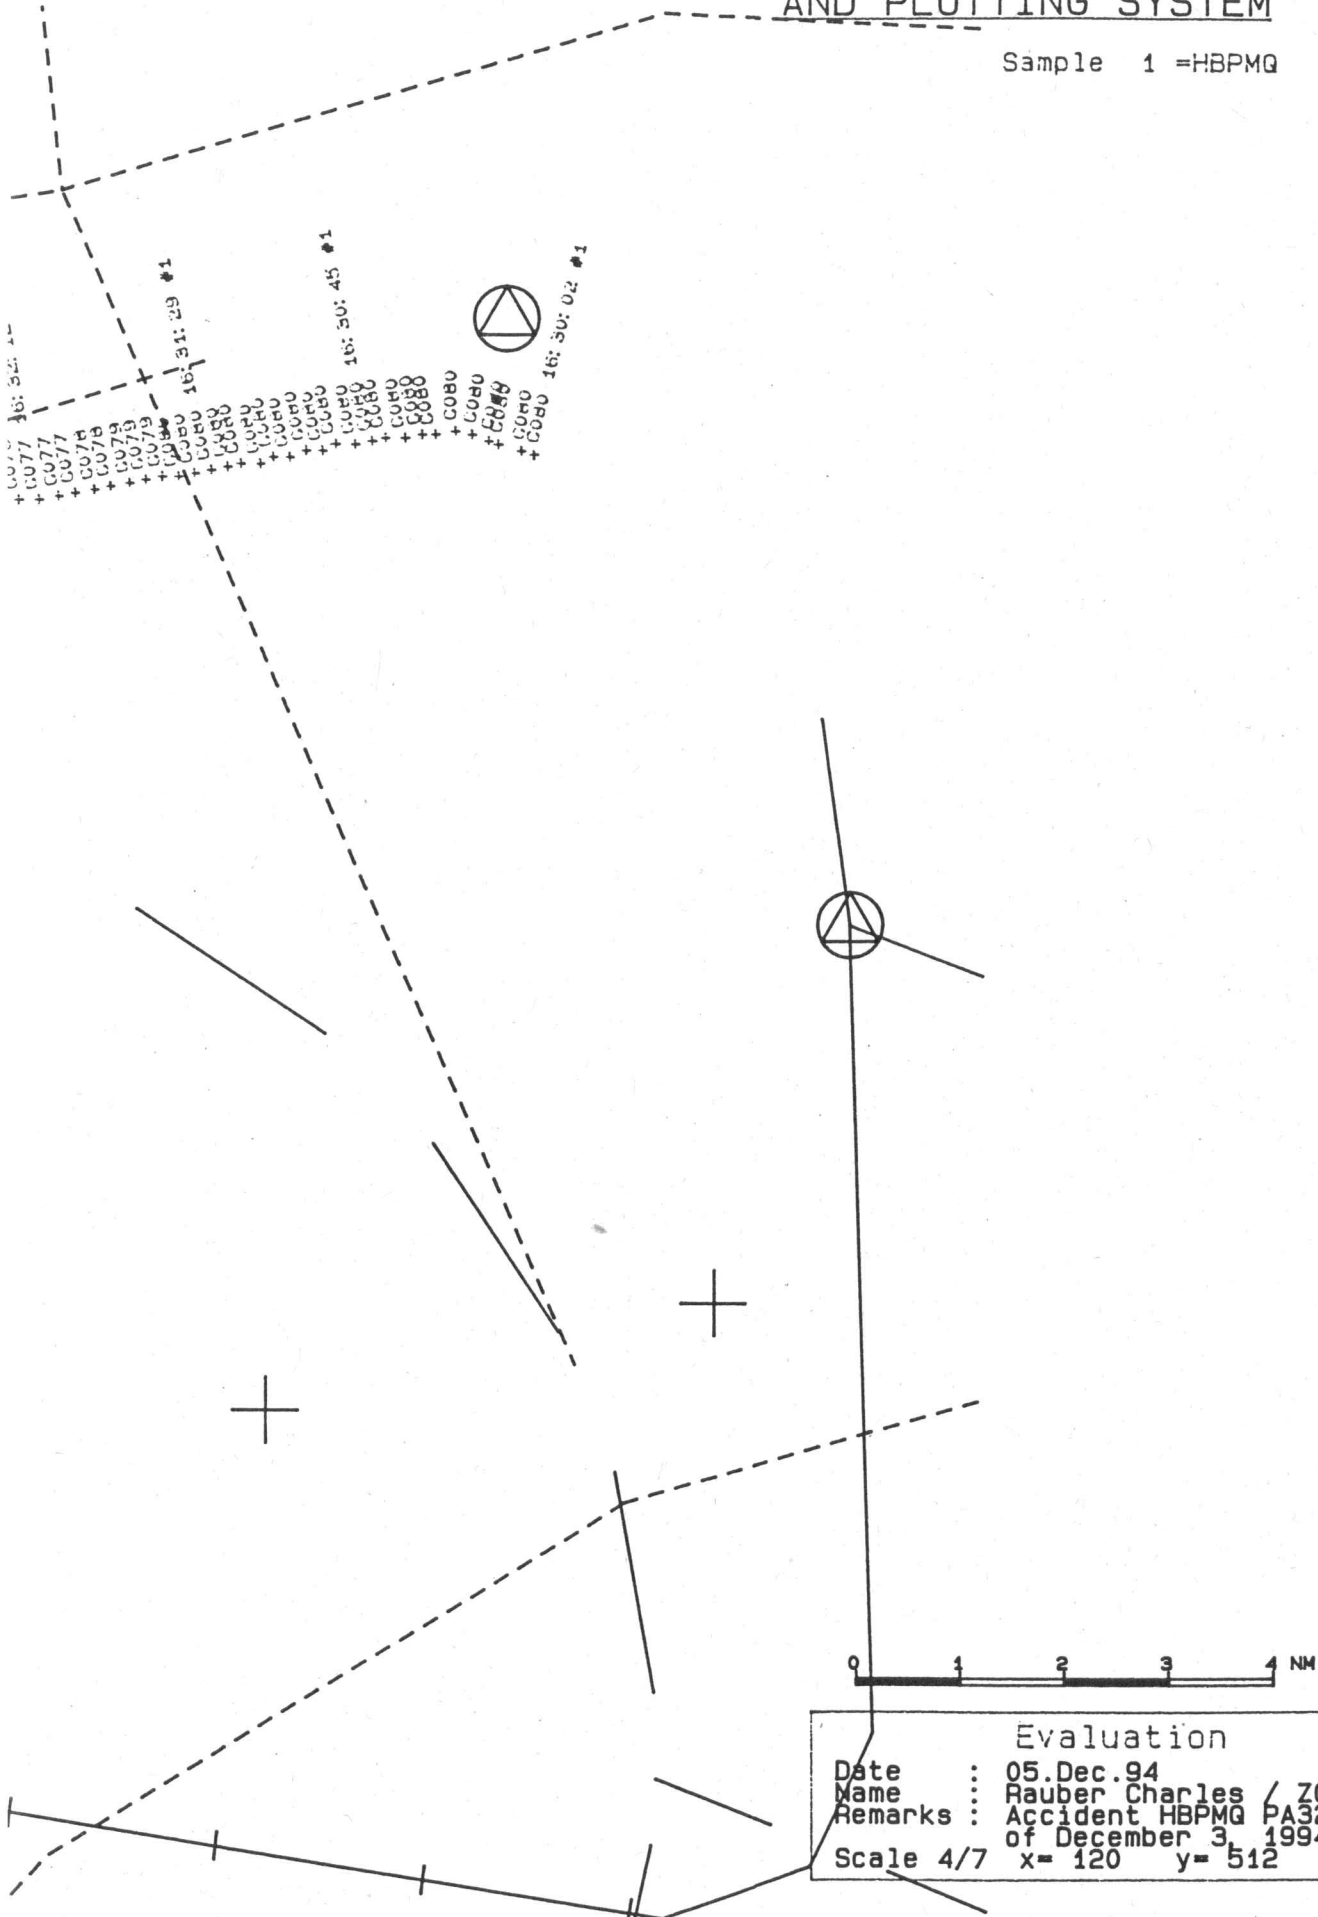
## RADAR-DATA MONITORING ANALYSIS AND PLOTTING SYSTEM

Sample 1 = HBPMQ

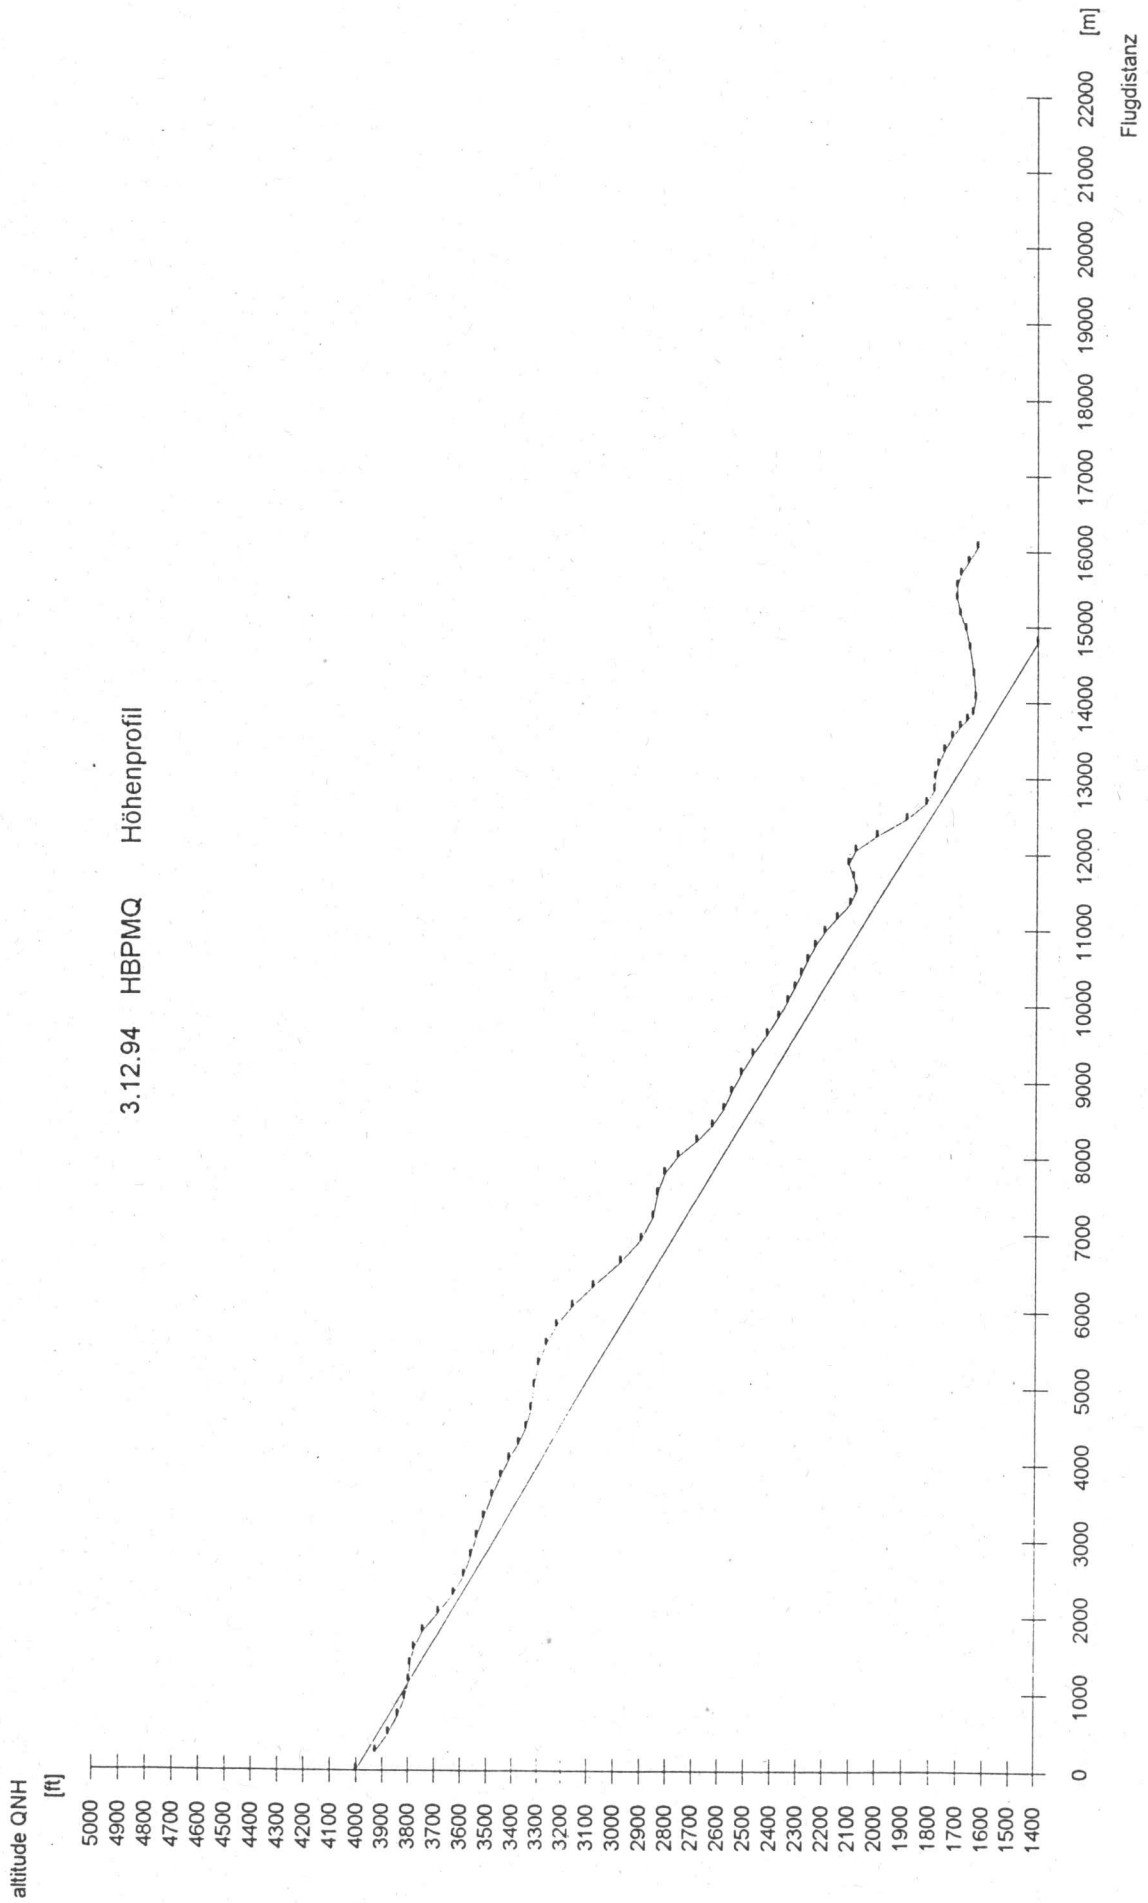
3.12.94 HBPMQ Höhenprofil

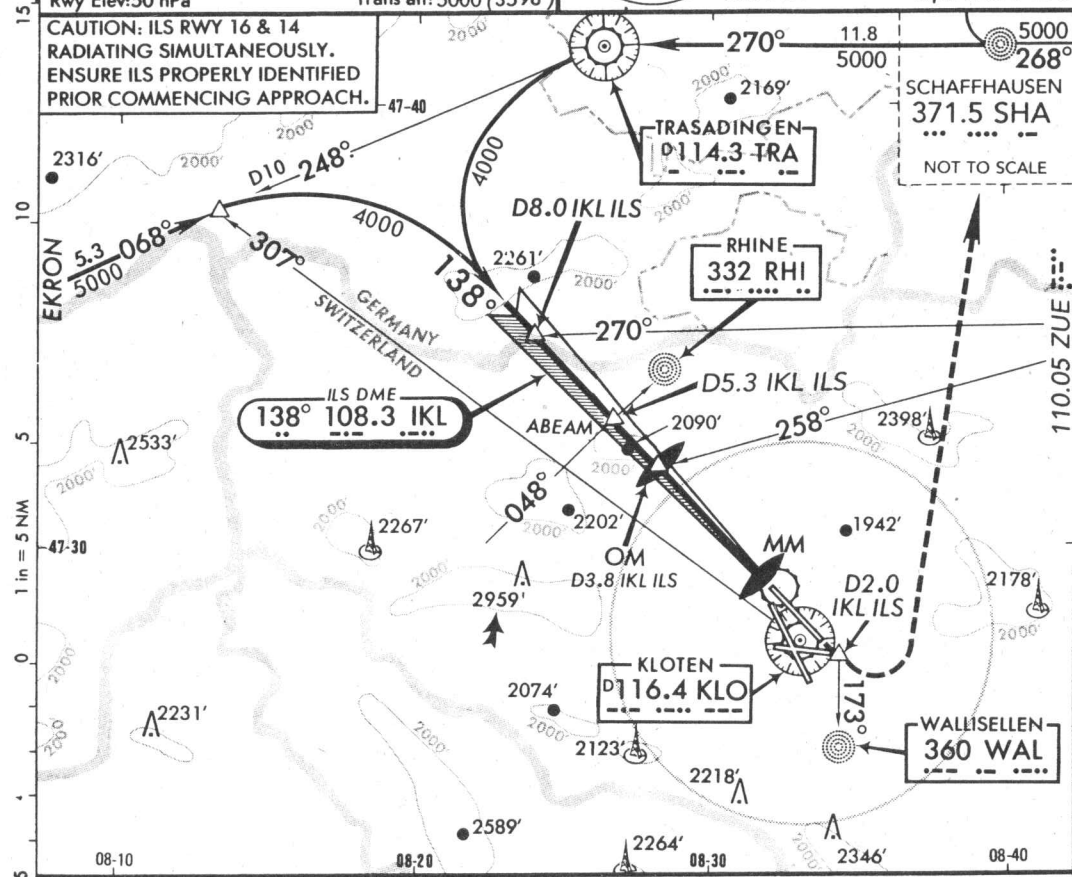
### ILS Rwy 14

LOC 108.3 IKL

ILS front course width 3.5°. ILS DME reads zero at rwy 14 displaced threshold.

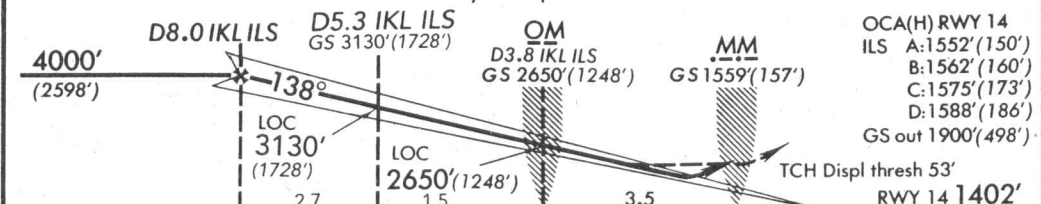
TO DISPL THRESH  
**MISSED APPROACH:** Climb on track 138°, at D2.0 IKL ILS (173° WAL NDB) or 2100' (698')  
 whichever is later turn LEFT (MAX IAS 210 KT) to SHA NDB climbing to 5000'(3598').  
 Climb to 2500'(1098') prior to level acceleration.

STRAIGHT-IN LANDING RWY 14						CIRCLE-TO-LAND		
ILS RA 187' DA(H) 1602'(200')			LOC (GS out) MDA(H) 1900'(498')			For Circling minimums see 13-1		
FULL	TDZ or CL out	ALS out	MM out	ALS out				
A			RVR 720m VIS 800m	NOT AUTH.	RVR 1500m VIS 1600m			
B	RVR 600m VIS 800m	RVR 720m VIS 800m	1200m		2000m			
C			RVR 1500m VIS 1600m		2400m			
D								
Gnd speed-Kts			70	90	100	120	140	160
ILS GS 3.00° or LOC Descent Gradient 5.2%			377	484	538	646	753	861
MAP at MM
