Schlussbericht des Büros für Flugunfalluntersuchungen

des Flugzeuges Yakovlev YAK-18T, RA44490

vom 19. Juli 1998

in Niedergesteln/VS

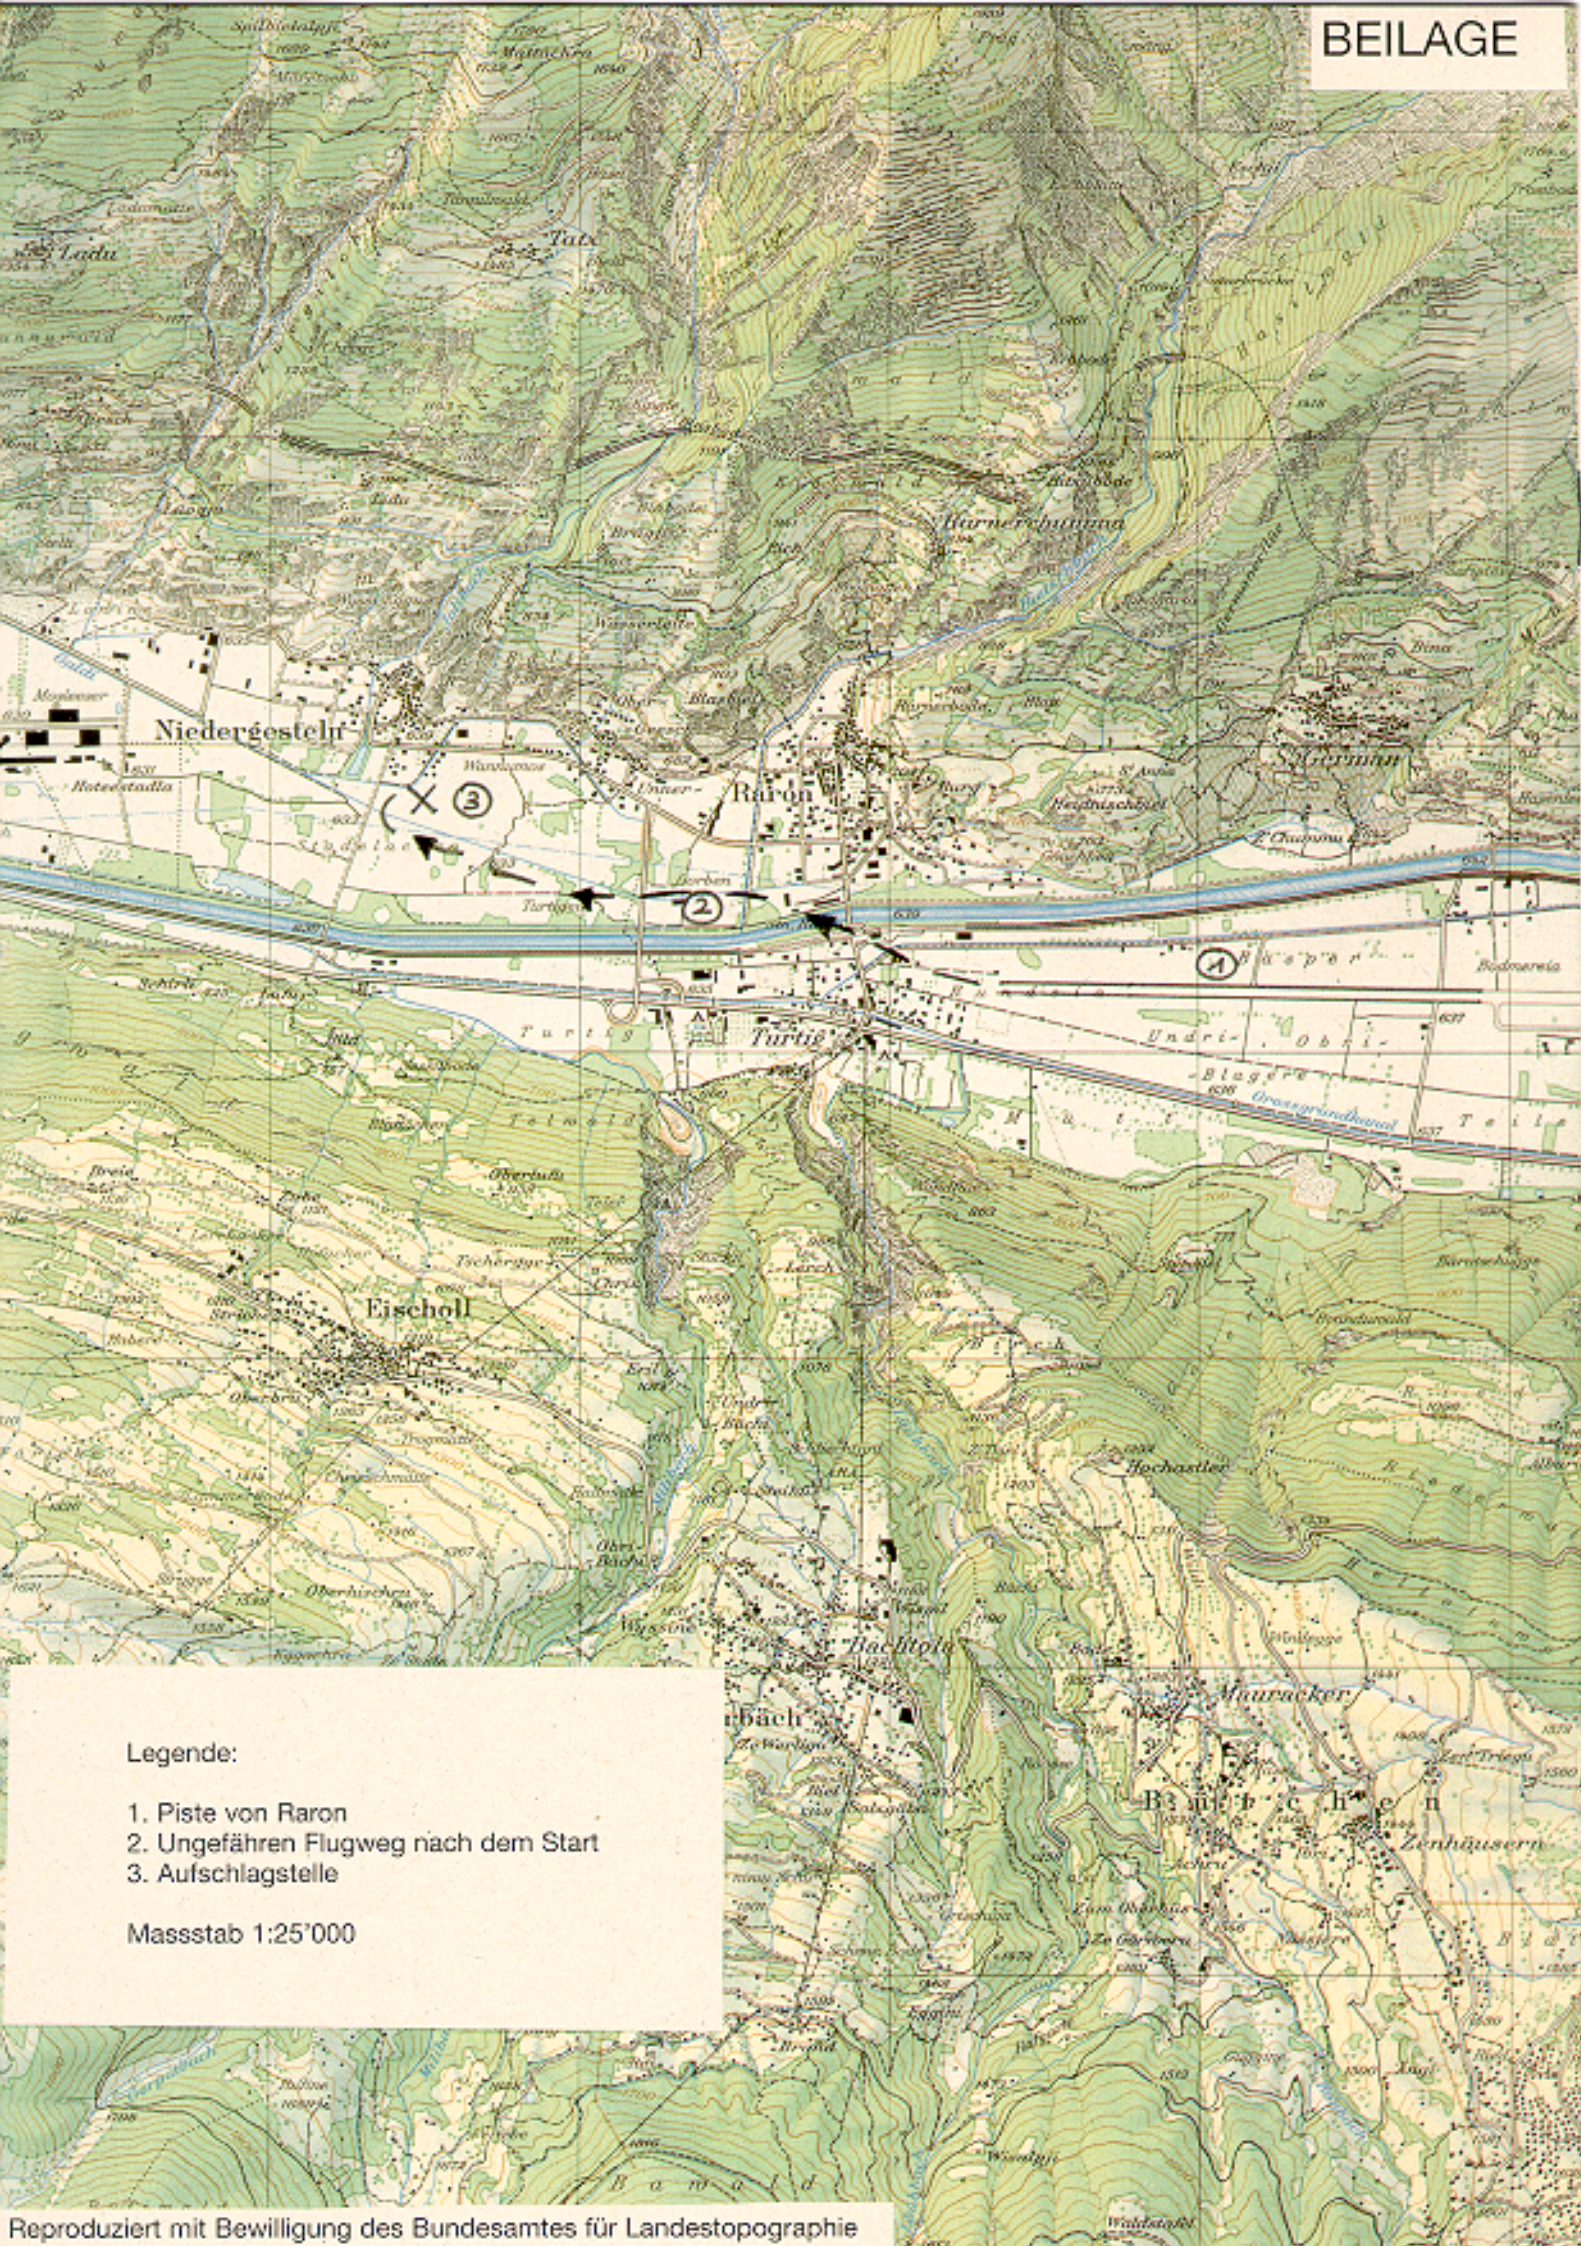
Legende:

1. Piste von Raron
2. Ungefähren Flugweg nach dem Start
3. Aufschlagstelle
