# **Schlussbericht des Büros für Flugunfalluntersuchungen**

des Motorseglers ASH 26 E, D-KAWM

vom 20. August 2000

Alp Languard, Pontresina / GR

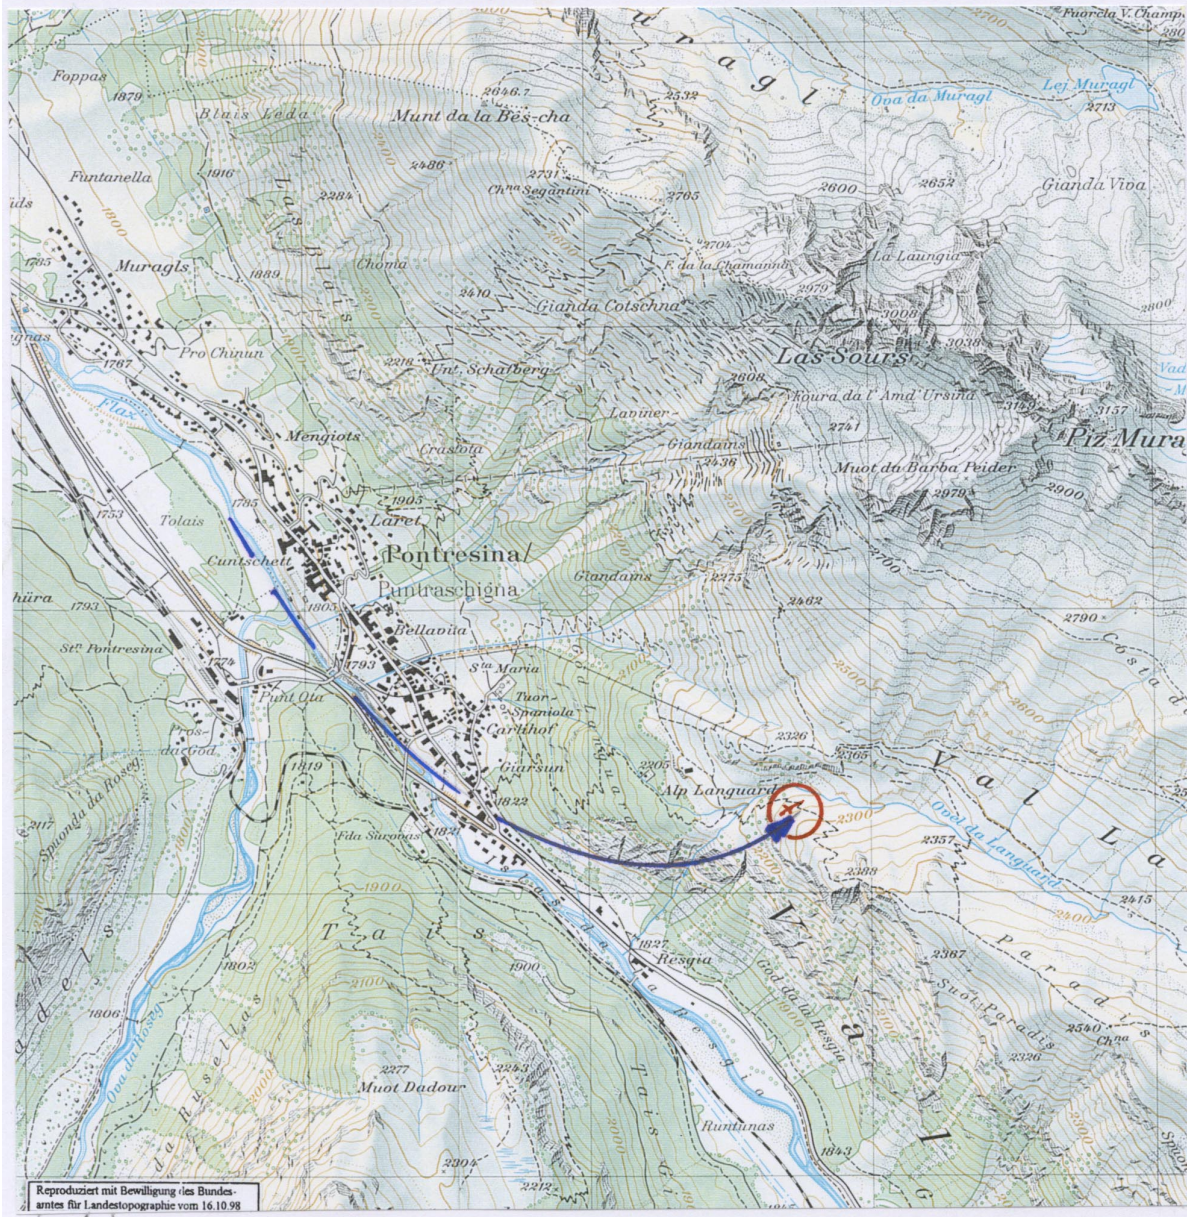
Ausschnitt Landeskarte 1: 25'000, St. Moritz, Blatt 1257

Ungefähre Flugstrecke des Flugzeuges D-KAWM unmittelbar vor dem Unfall

- Der Pilot hatte eine grosse Gesamtflugerfahrung und kannte die für den Segelflug spezifischen Verhältnisse im Raume Samedan von früheren Aufenthalten.
- Bei böigem Südwind mit Spitzengeschwindigkeit bis 20 kt leitete der Pilot eine Linkskurve ein und dabei kam es zu einem Strömungsabriss. Er fiel in ca. 300 bis 400 m/G in eine Rechtsvrille.
- Die Höhe über Grund reichte nicht aus, um die Kontrolle über den Motorsegler wieder zu gewinnen und diesen vom Hang weg zu steuern.
- Der rechte Flügel des Motorseglers kollidierte mit dem ansteigenden Hang, worauf der Motorsegler nach rechts abdrehte und flach auf dem Hang aufschlug.
