# Schlussbericht des Büros für Flugunfalluntersuchungen

des Motorseglers Fournier RF 4D, HB-2006

vom 28. Oktober 2001

in Spiringen / UR, Chipfen

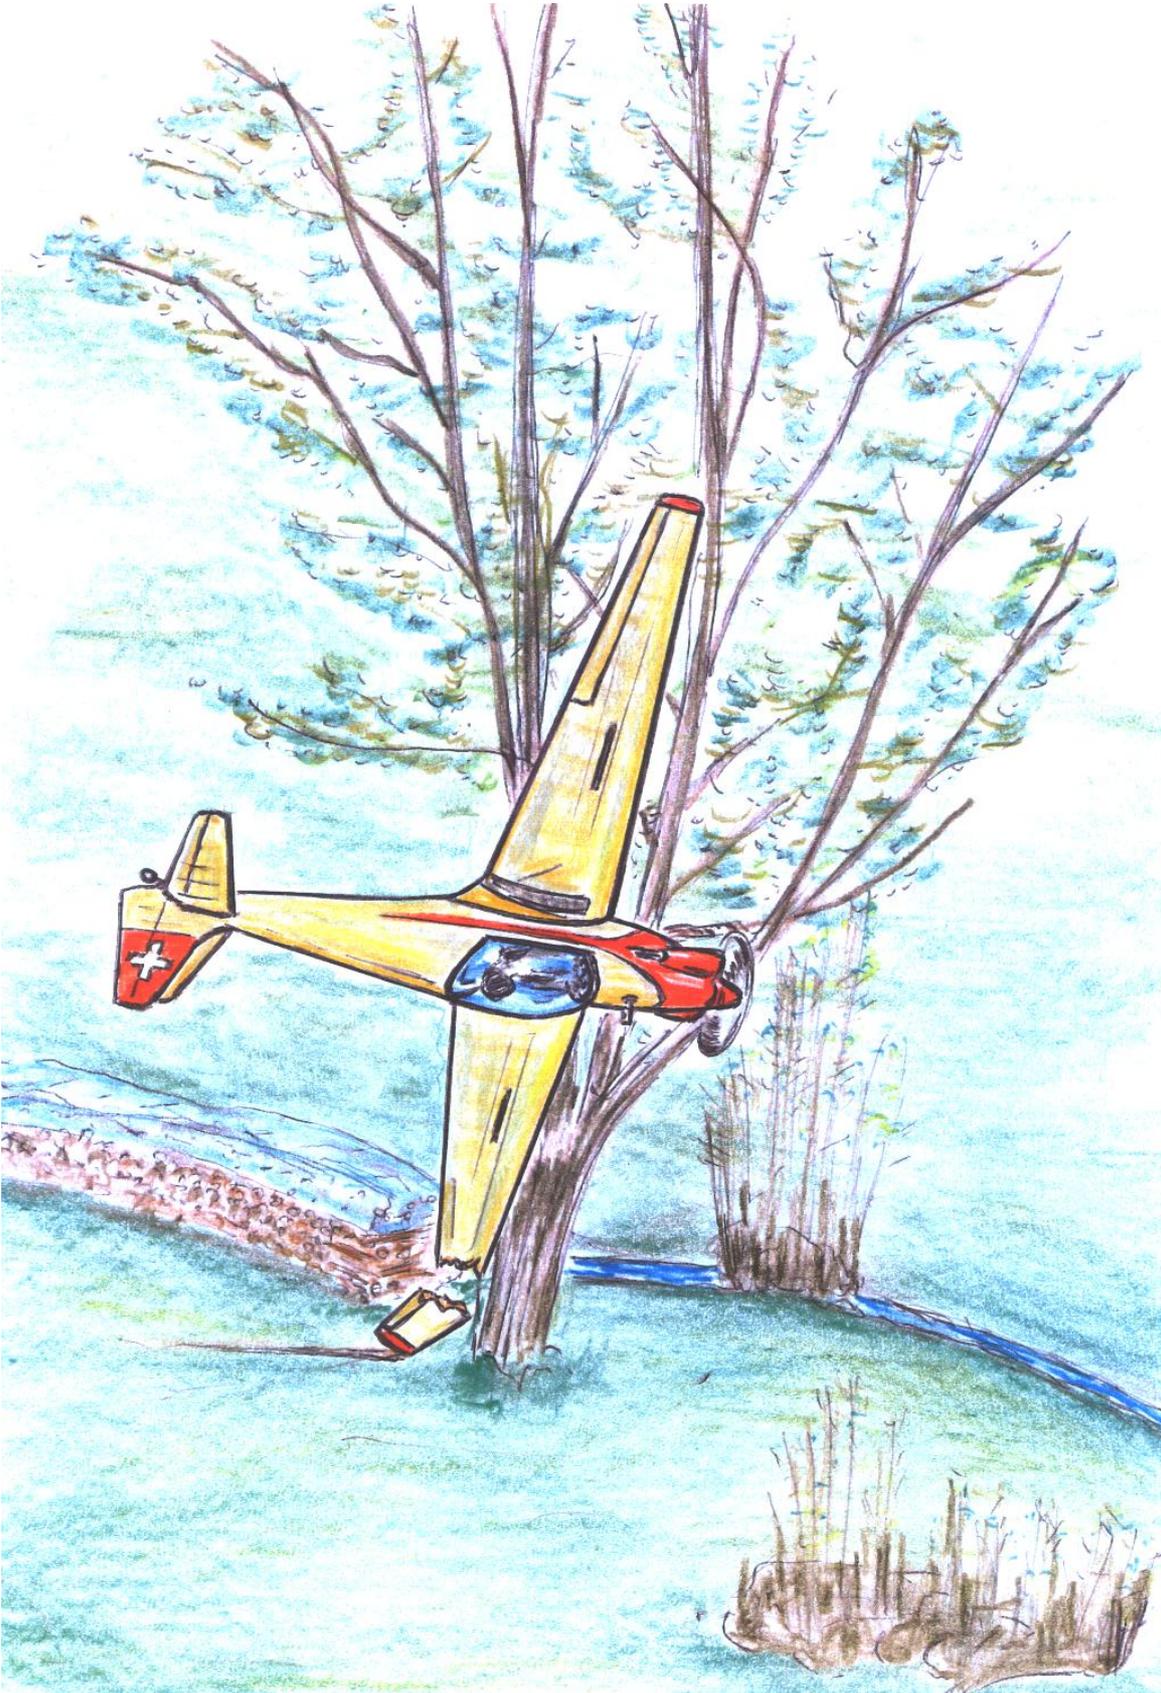
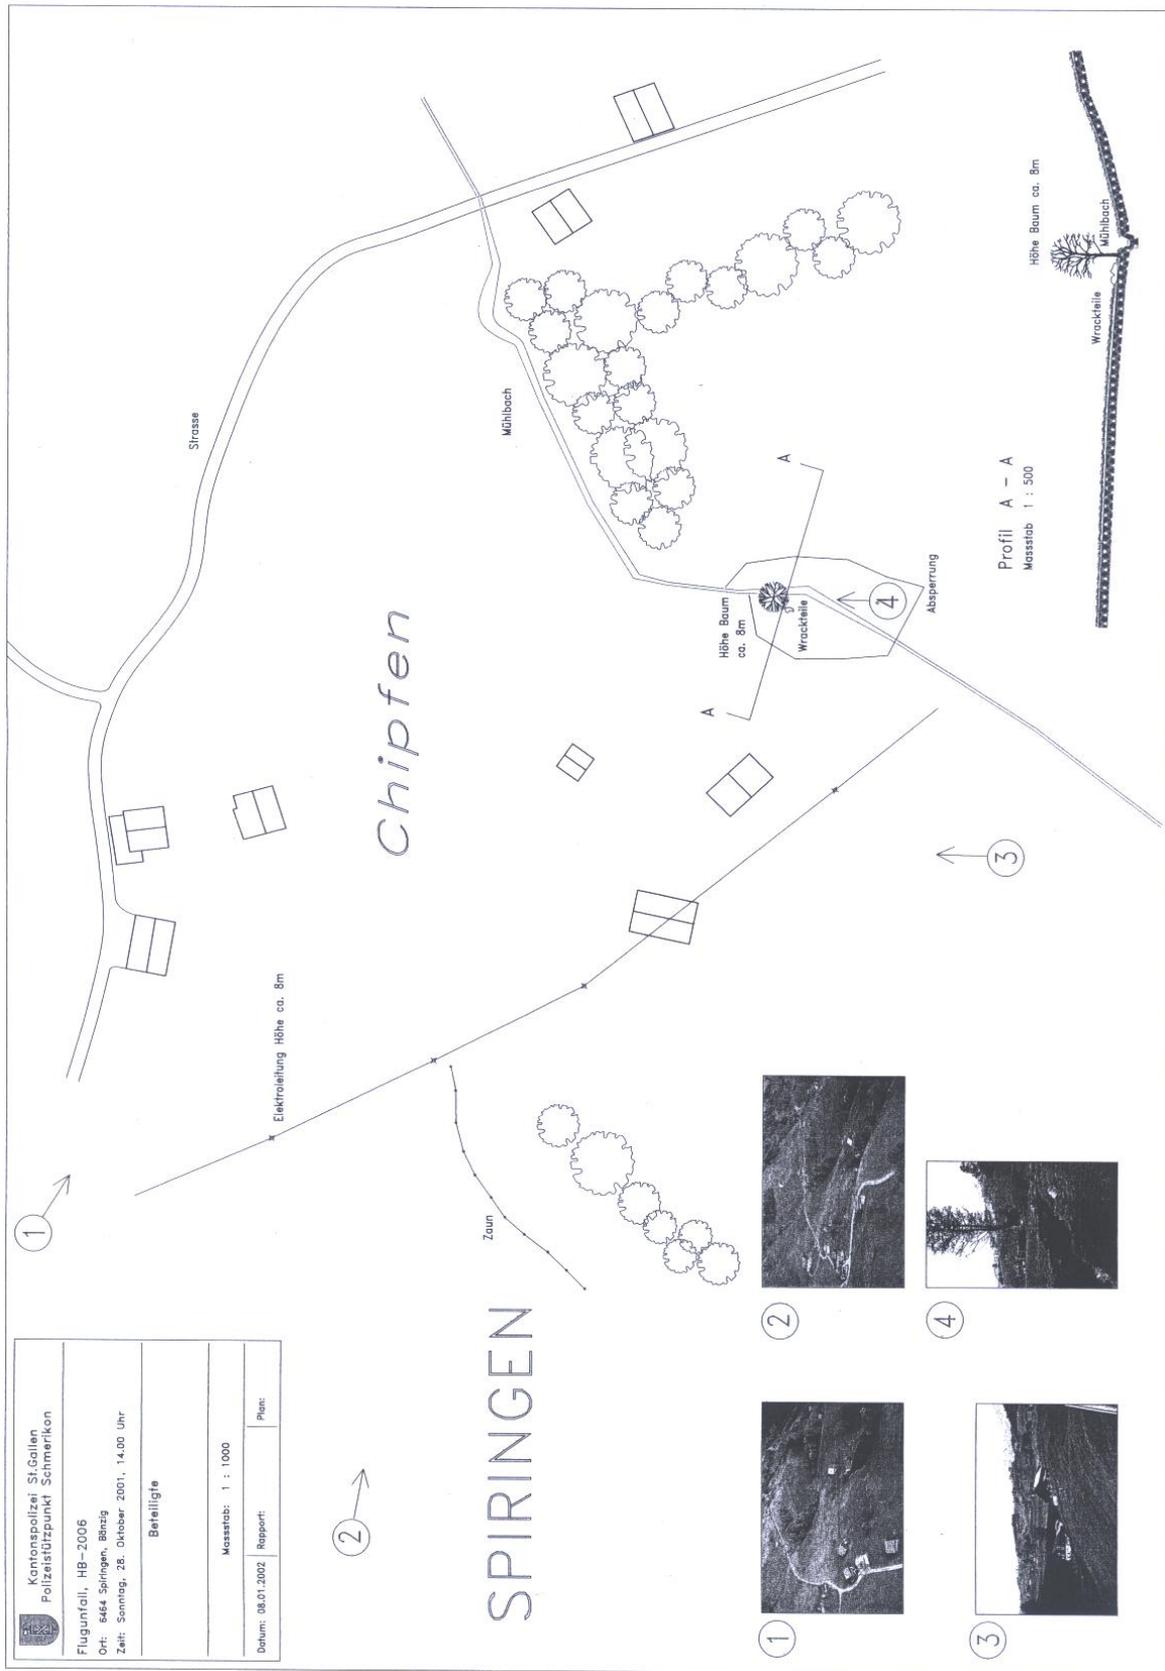
Beilage 2

<b>Kantonspolizei St. Gallen</b> Polizeistützpunkt Sommerikon
Flugunfall: HB-2006
Ort: 8464 Springen, Blinzig
Zeit: Sonntag, 28. Oktober 2001, 14.00 Uhr
<b>Beteiligte</b>
Massstab: 1 : 1000
Datum: 08.01.2002
Plan:
