# **Schlussbericht Nr. 1973**

über den schweren Vorfall  
des Luftfahrzeuges Embraer 145LR, HB-JAD  
betrieben durch Crossair unter der Flugnummer LX 500  
vom 24. Dezember 2001  
auf dem Flughafen Basel

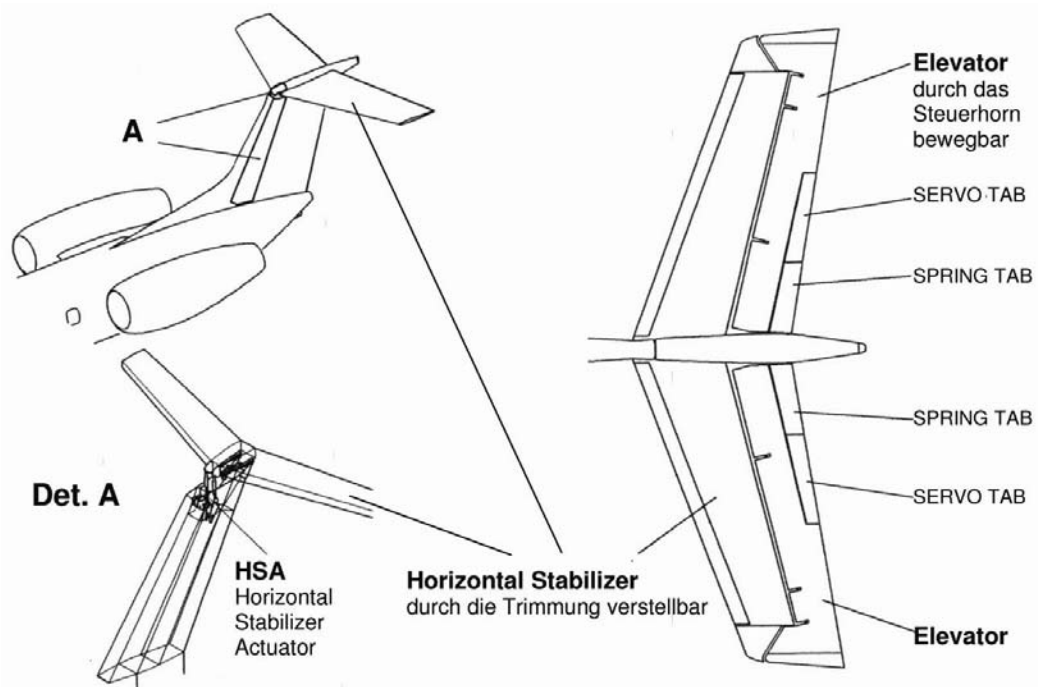
### 1.6.2 Horizontal Stabilizer

Die Bewegung des *horizontal stabilizer* erfolgt durch den sogenannten *Horizontal Stabilizer Actuator* – HSA. Dieser wiederum wird durch die *Horizontal Stabilizer Control Unit* – HSCU gesteuert. Die HSCU verfügt über zwei Kanäle, um den *primary* und *back-up* Operationsmodus zu gewährleisten (siehe Anlage 1).

Im *primary* Operationsmodus steuert die HSCU den HSA Motor No. M1 und im *back-up* Operationsmodus steuert sie den HSA Motor No. M2. Beides sind identische Elektromotoren.

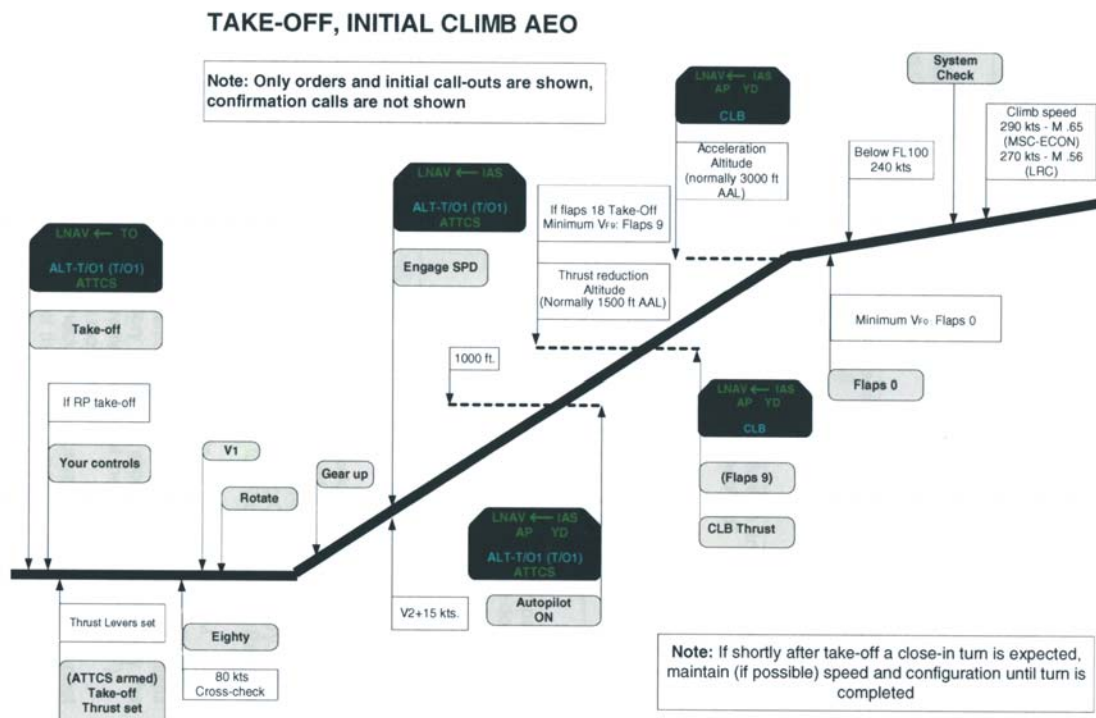
Zusätzlich wurde im OM B im Kapitel 1.02.10 (*Normal Procedures, Standard Operating Procedures*) das folgende Start/Steigflugprofil publiziert:

– Above 1000 ft RA: – <b>AP</b> may be engaged. At discretion, <b>PF</b> orders " <b>Autopilot ON</b> "
– ...

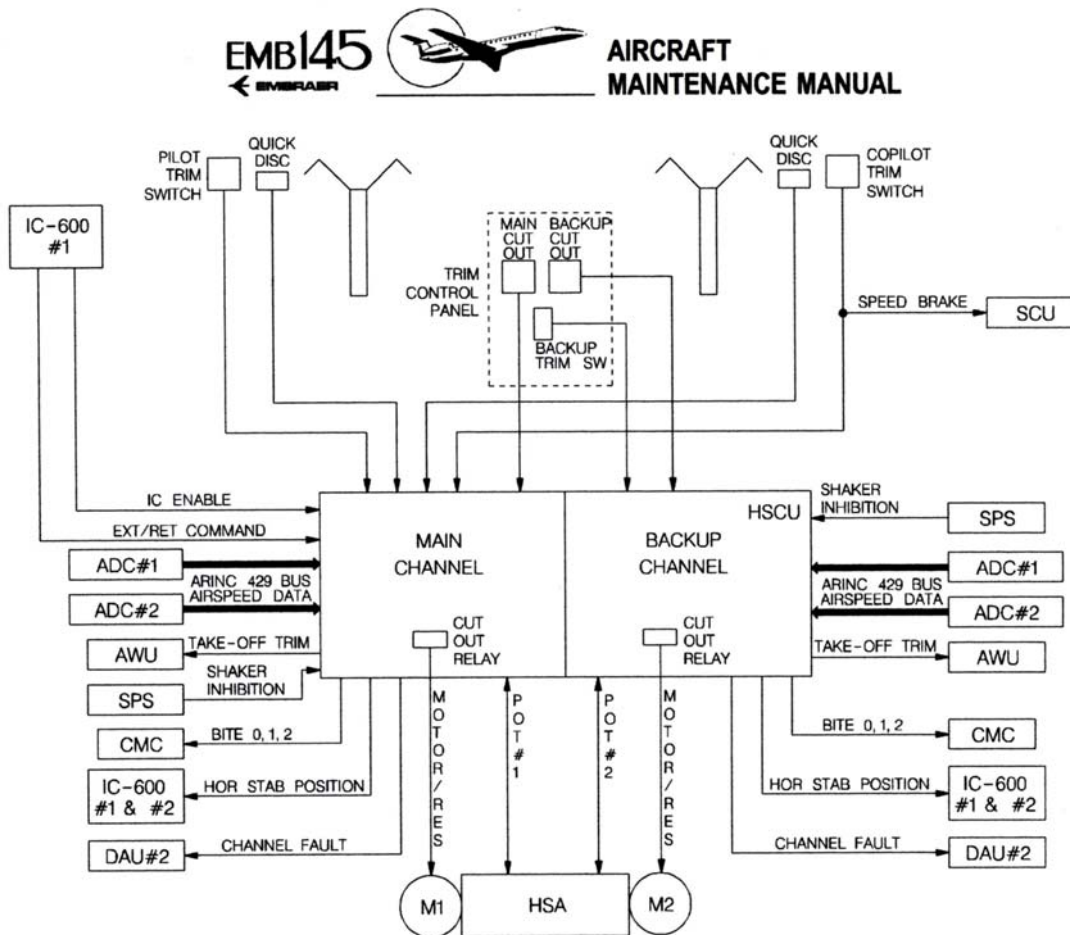
Anlage 1: Horizontal Stabilizer Control System Schematic

HORIZONTAL STABILIZER CONTROL SYSTEM SCHEMATIC

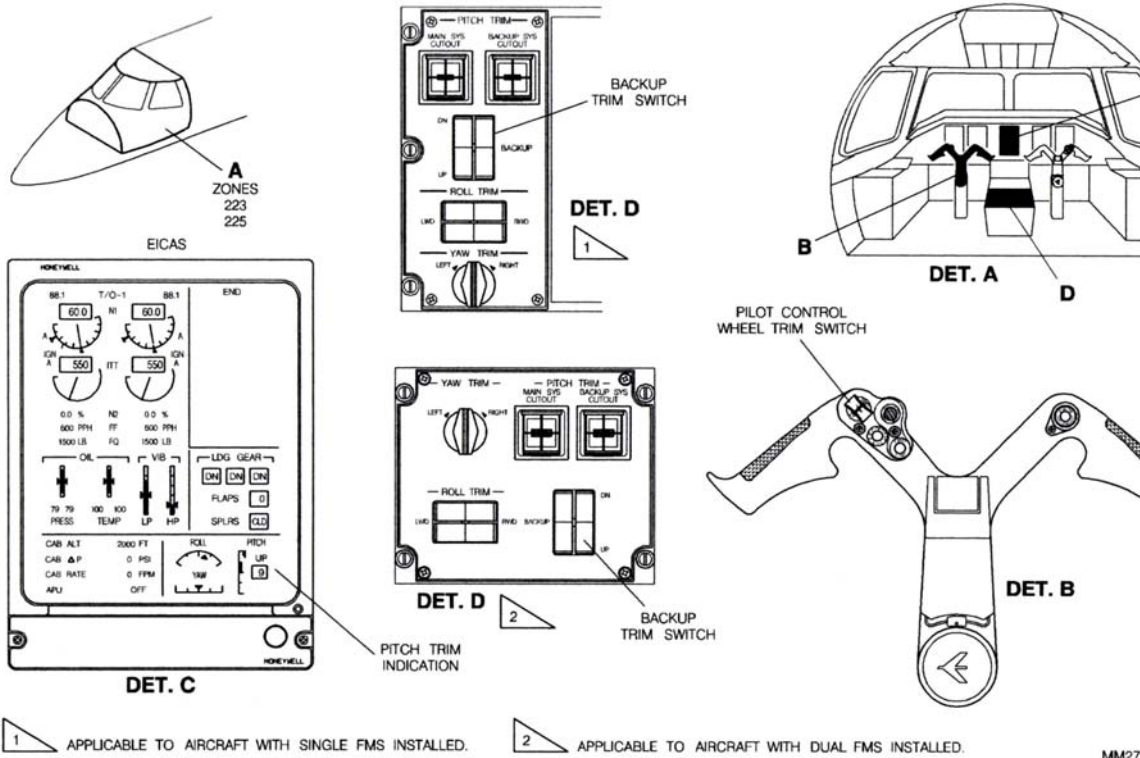
Anlage 2: Pitch Trim Control and Indication

PITCH TRIM CONTROL AND INDICATION

Beim Trimmen erfolgt die Verstellung des *stabilizers* einerseits automatisch durch den Autopiloten oder die *speed brakes actuation* und andererseits durch die manuelle Trimmung mittels *trim switches* am Steuerhorn der beiden Piloten oder durch die *back-up trim switches* in der Mittelkonsole (siehe Anlage 2).

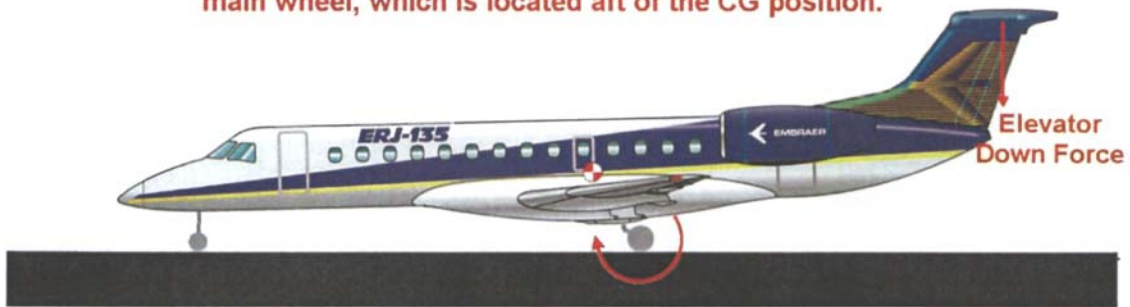
During rotation on ground the airplane rotates around the main wheel, which is located aft of the CG position.

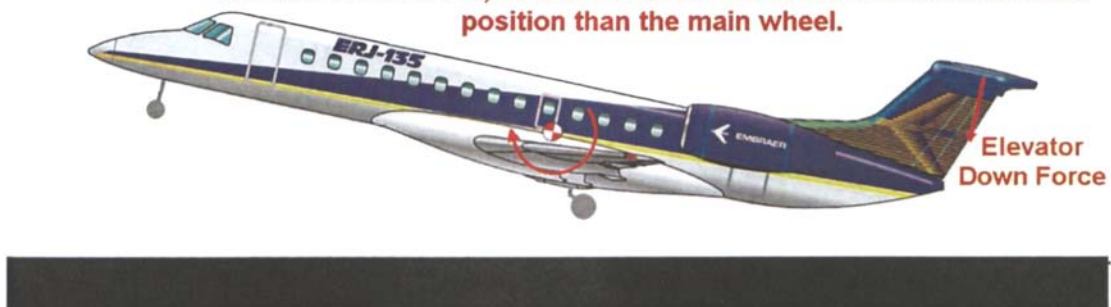
Once airborne the airplane rotates around the CG, which requires less elevator down force, as the CG is located in a much more forward position than the main wheel.

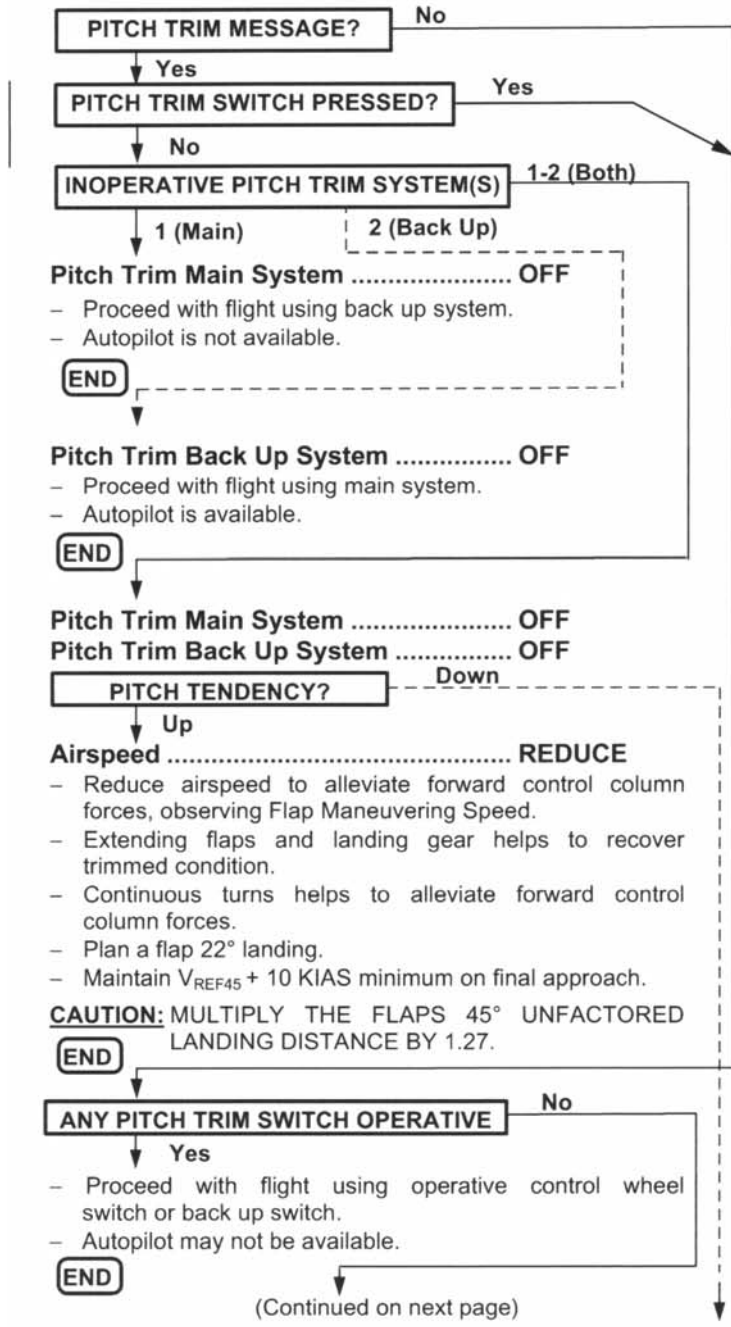
## PITCH TRIM INOPERATIVE

EICAS Warning: PIT TRIM 1 (2) INOP may be presented  
 EICAS Caution: AUTO TRIM FAIL may be presented  
 LIGHT: Master Warning.  
 LIGHT: Master Caution light may illuminate.

- Reduce airspeed to alleviate forward control column forces, observing Flap Maneuvering Speed.
- Extending flaps and landing gear helps to recover trimmed condition.
- Continuous turns helps to alleviate forward control column forces.
