# **Rapport final No. 1983 du Bureau d'enquête sur les accidents d'aviation**

de l'incident grave (AIRPROX)  
entre EZY 2076, B737, immatriculé G-EZJL  
exploité par Easyjet  
et KLM 57W, F100, immatriculé PH-OFF  
exploité par KLM Cityhopper  
survenu le 29 décembre 2006  
sur l'aéroport de Genève

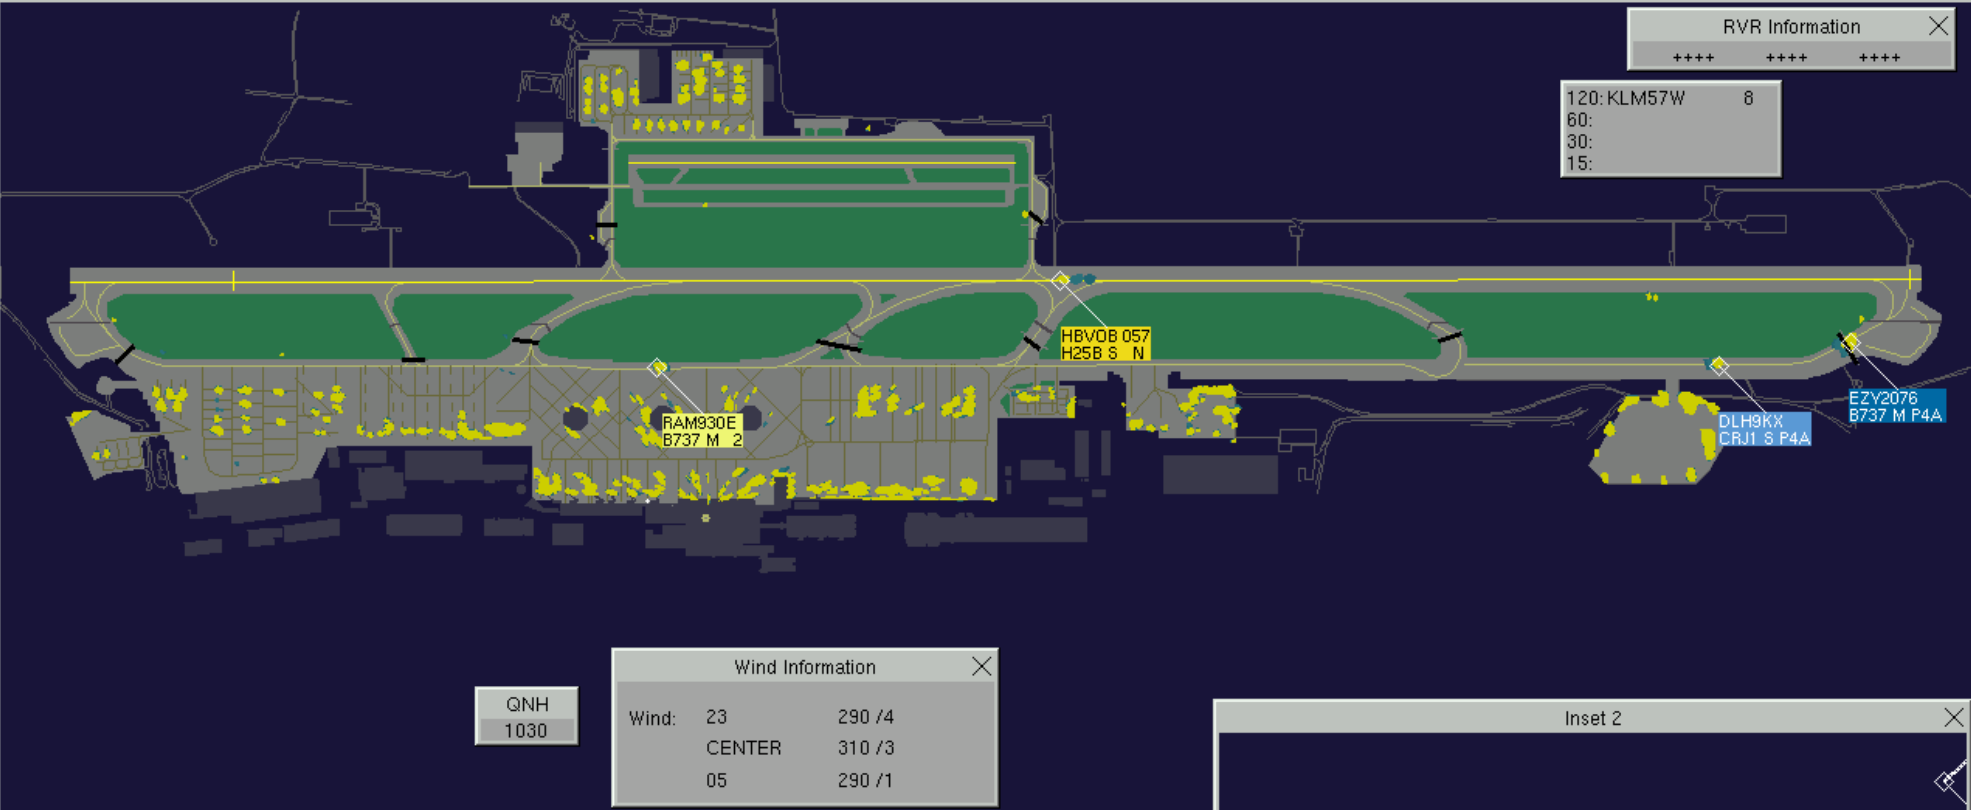
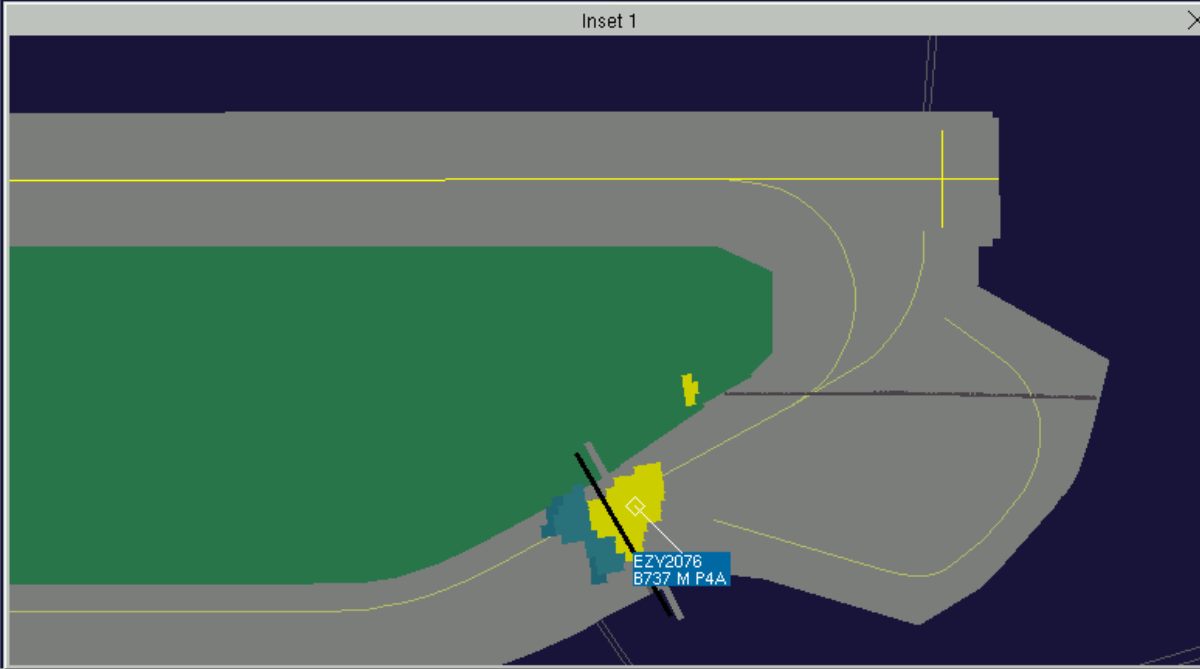
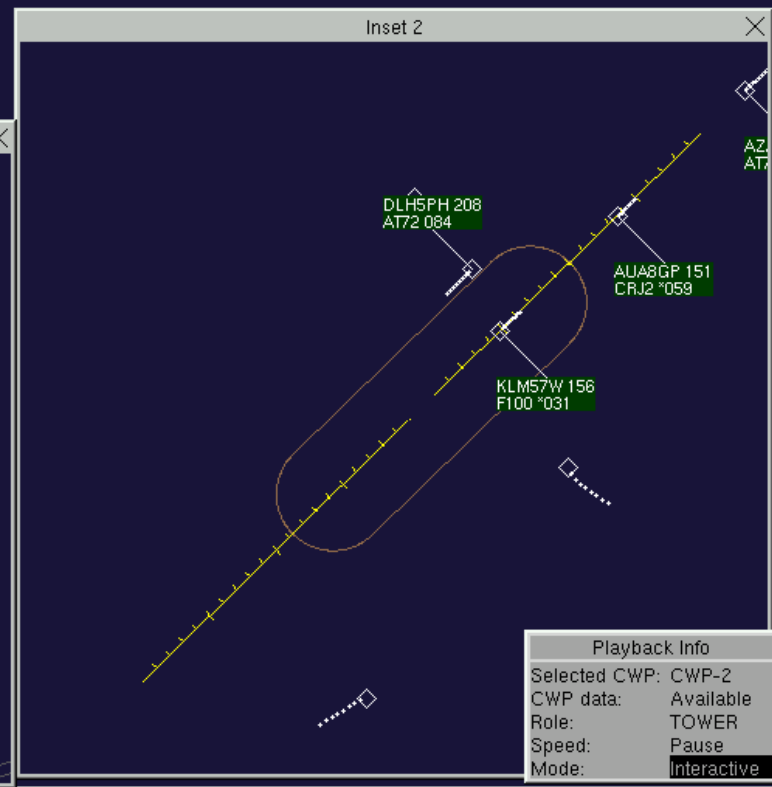
120: KLM57W 8  
60:  
30:  
15:

Wind Information		
Wind:	23	290 /4
	CENTER	310 /3
	05	290 /1

Playback Info  
 Selected CWP: CWP-2  
 CWP data: Available  
 Role: TOWER  
 Speed: Pause  
 Mode: Interactive

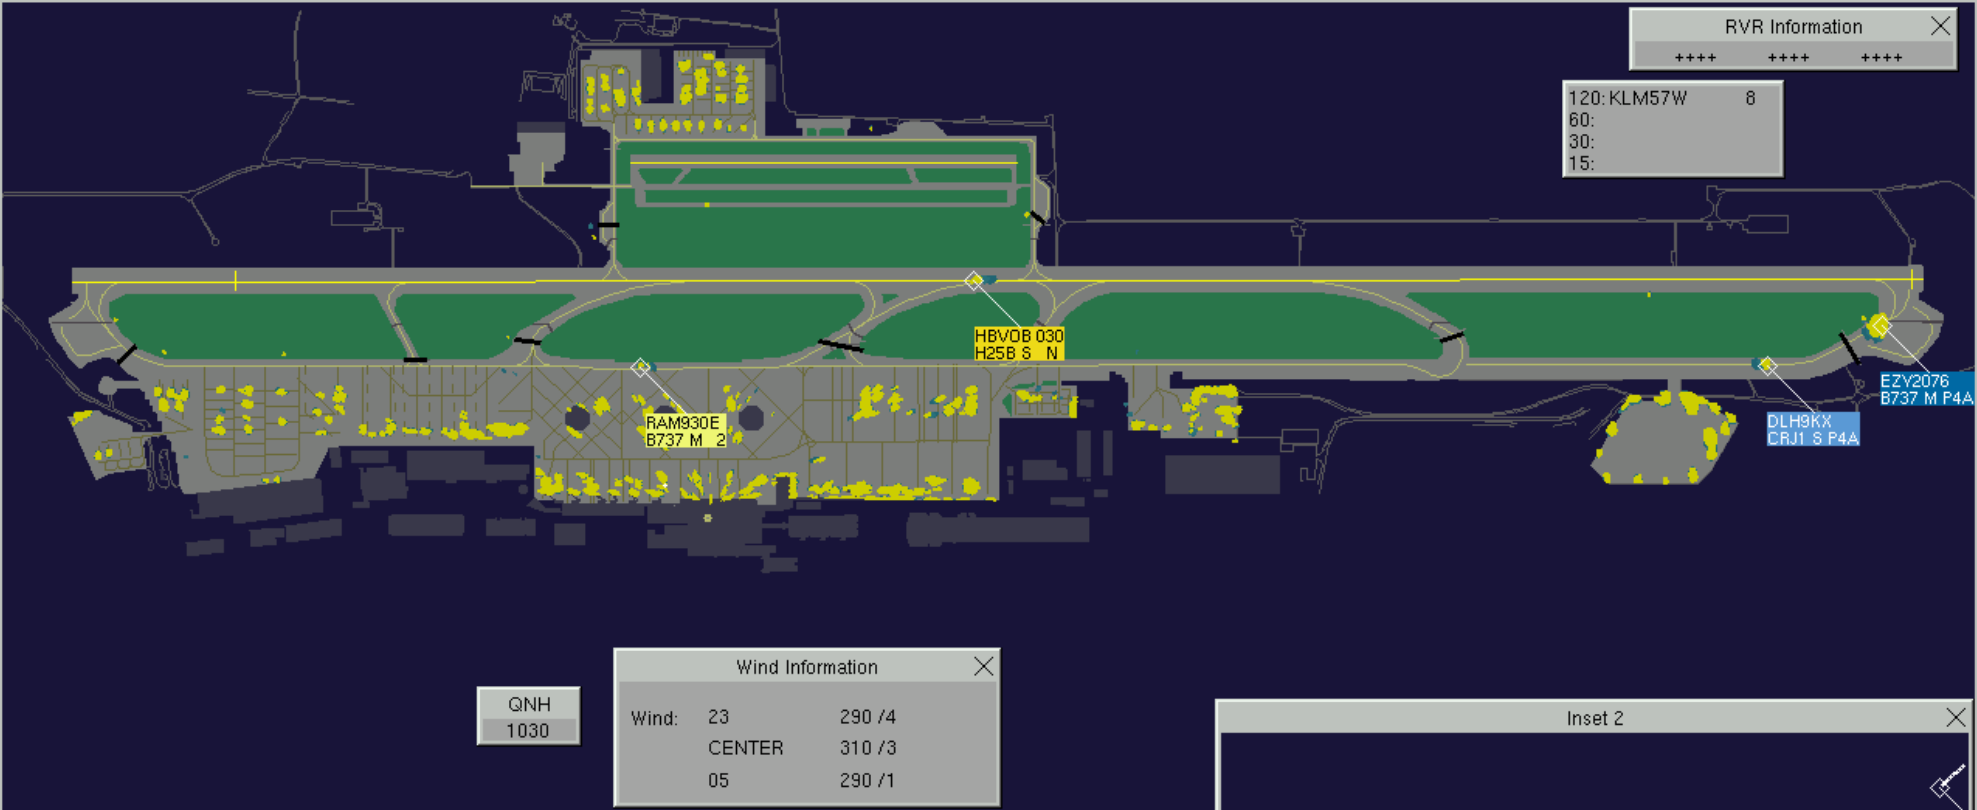
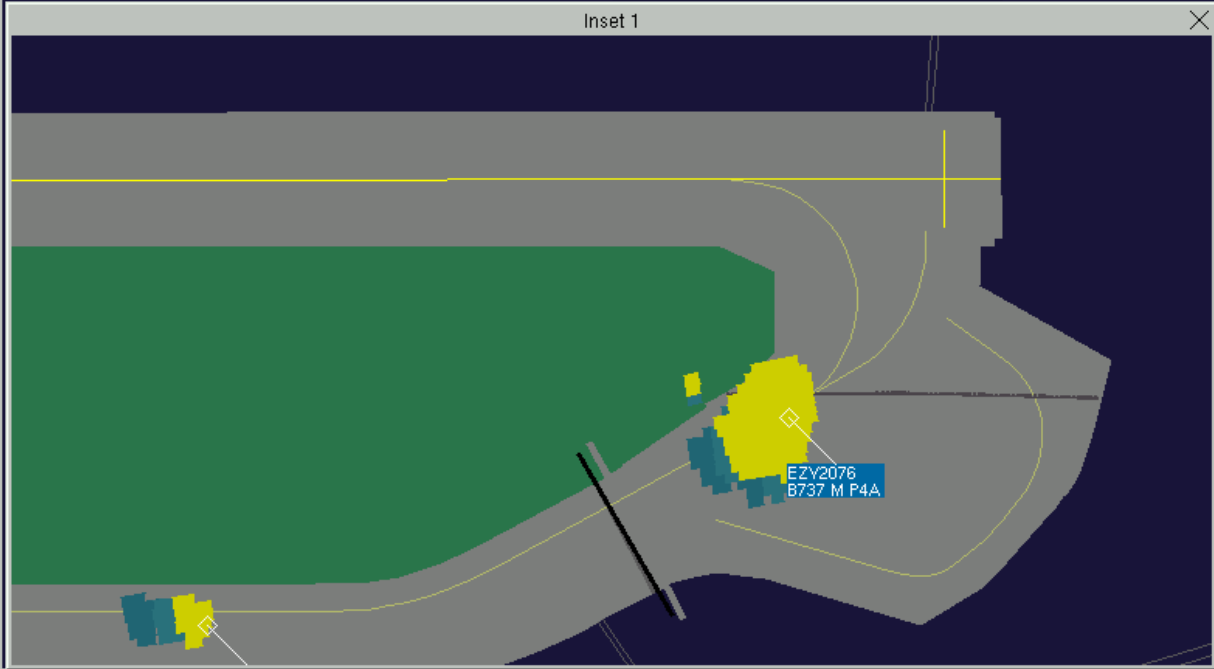
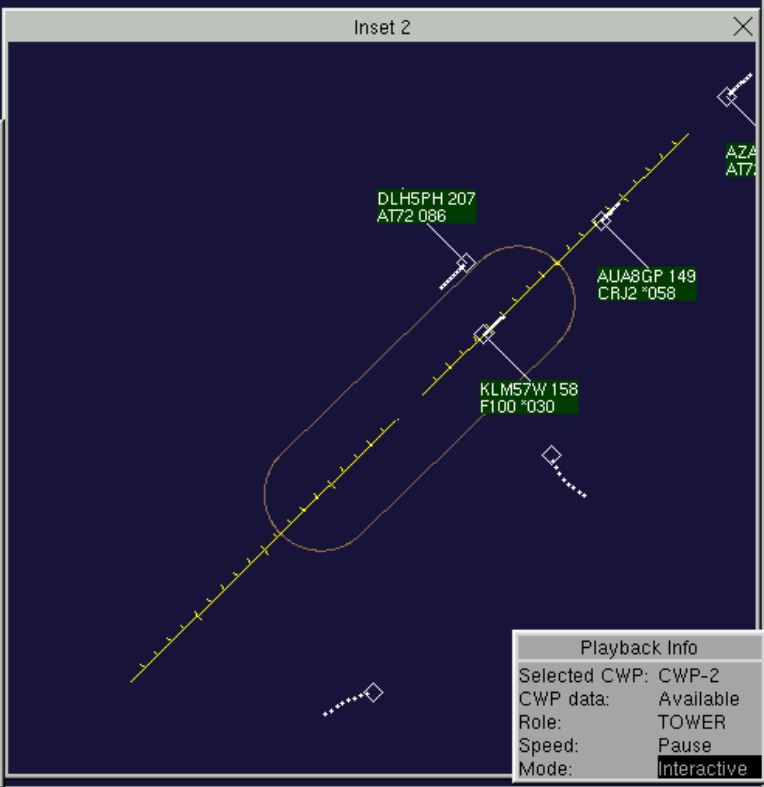
120: KLM57W 8  
 60:  
 30:  
 15:

Wind:	23	290 /4
CENTER		310 /3
	05	290 /1

Selected CWP: CWP-2  
 CWP data: Available  
 Role: TOWER  
 Speed: Pause  
 Mode: Interactive

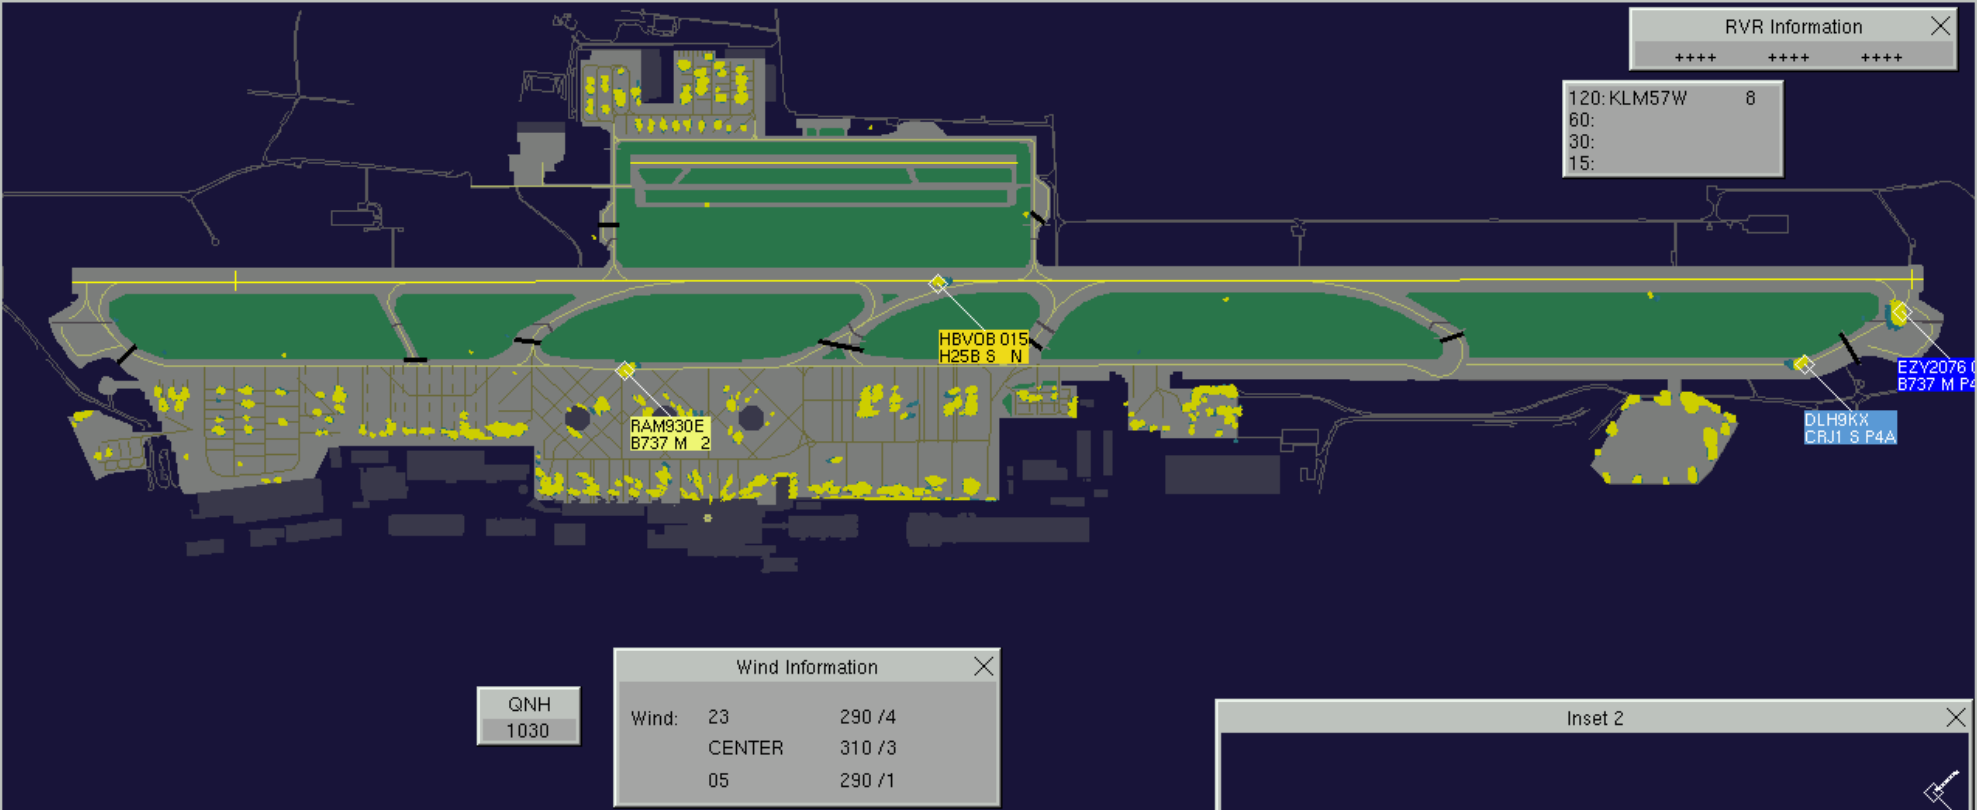
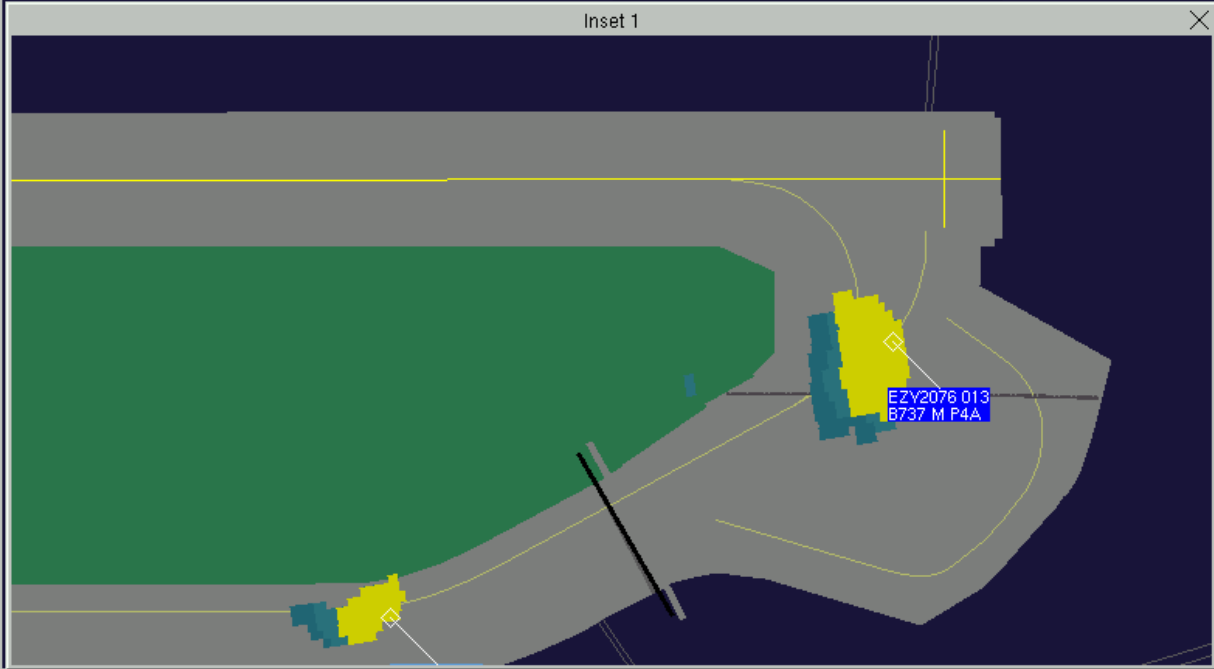
Inset 1

120: KLM57W 8  
60:  
30:  
15:

Wind Information  
Wind: 23 290 /4  
CENTER 310 /3  
05 290 /1

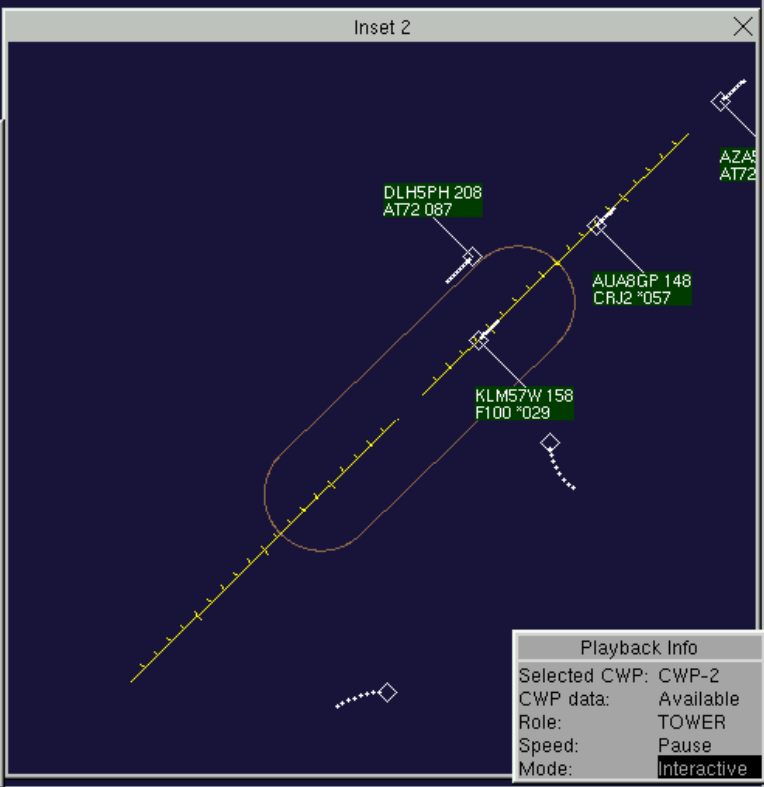
Inset 2

Playback Info  
Selected CWP: CWP-2  
CWP data: Available  
Role: TOWER  
Speed: Pause  
Mode: Interactive
